BİYOKONTAMİNASYON MUAYENE RAPORU

*BIOCONTAMINATION
INSPECTION REPORT*

Teklif No/Protocol No	:2020-TF-08107-R00
Rapor No/Report No	: 2020-M-0384
Rapor Revizyon Tarihi/Revision Date	:---
Rapor Revizyon No/Revision No	:---
Muayene Tarihi/Date of Inspection	: 25.09.2020
Raporlama Tarihi/ Reporting Date	: 28.09.2020

MoneyShower Teknoloji Araştırma Geliştirme San. Ve Tic.A.Ş.'de bulunan, Hyundai mib11 makinesine entegre edilmiş Money Counting Shower ürünü ile yüzey biyokontaminasyonu işlemi gerçekleştirilmiştir.

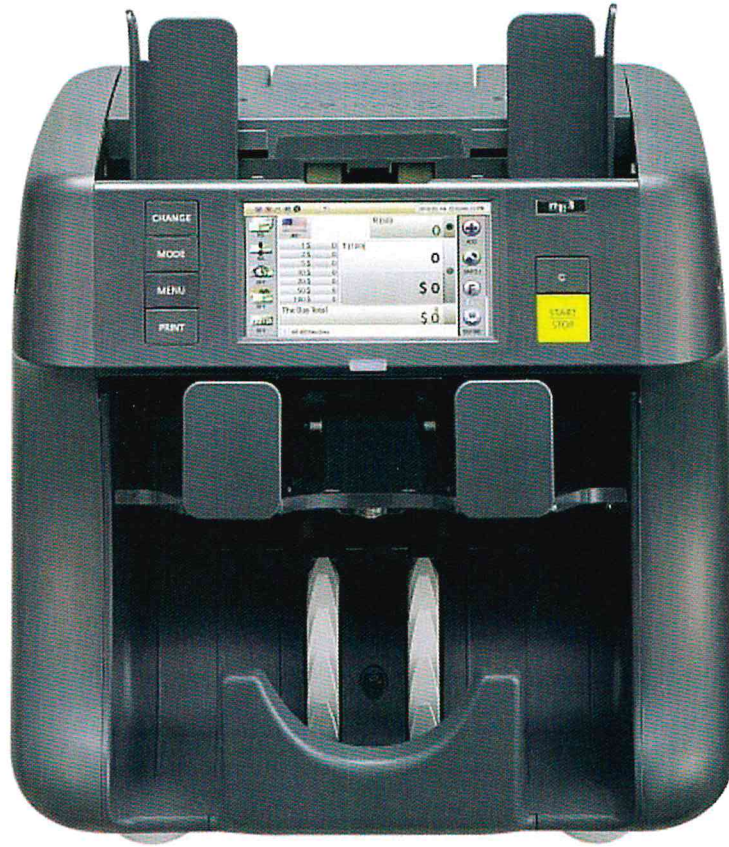
Hyundai mib11 makinesine entegre edilmiş Money Counting Shower ürünü
Money Counting Shower product integrated into the Hyundai mib11 machine

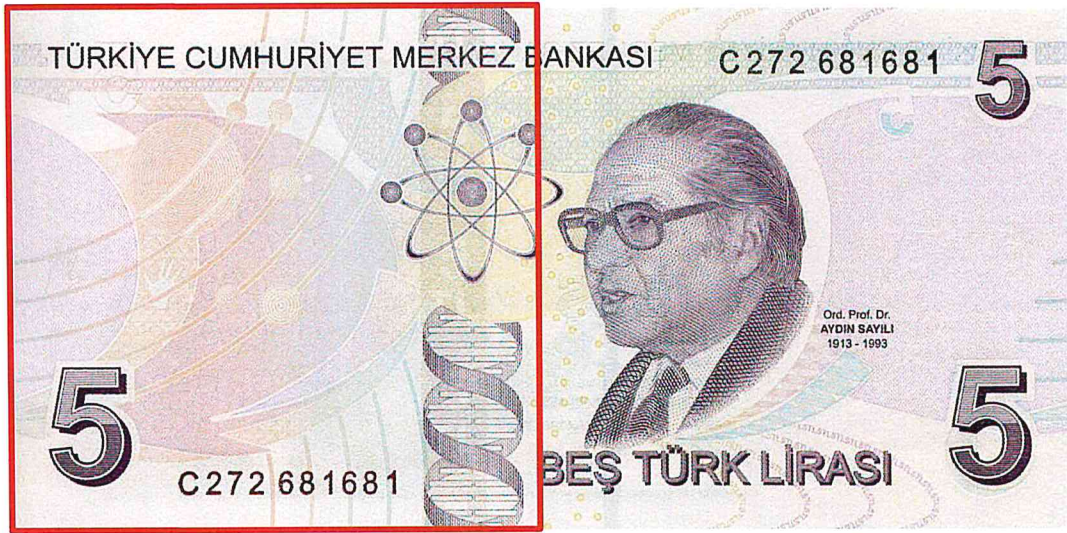
Şekil 1. Kontrol grubu bölgesi

Her bir kağıt paranın arka yüzünün Şekil 1'de gösterilen işaretli kısmı kontrol grubu olarak adlandırılmaktadır ve başlangıç bakteri yükünü temsil etmektedir.

2.1. Tedavülden seçilen 10, 20, 50, 100 ve 200 TL’lik kağıt paraların Şekil 1’de gösterilen kontrol grubu bölgesi toplam bakteri analizine tabi tutulur ve sonuç başlangıç bakteri yükü olarak kaydedilir.

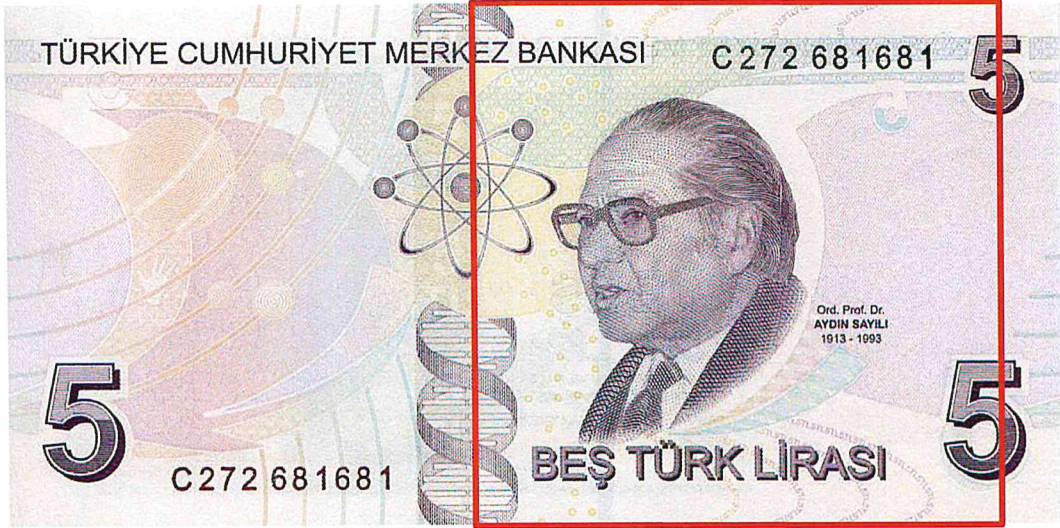
Şekil 2. Deney grubu bölgesi

Her bir kağıt paranın arka yüzünün Şekil 2’de gösterilen işaretli kısmı deney grubu olarak adlandırılmaktadır ve dezenfeksiyon işlemi sonrası bakteri yükünü temsil etmektedir.

2.5. Para sayma makinesinde işlem gören kağıt paraların Şekil 2’de gösterilen deney grubu bölgesi toplam bakteri analizine tabi tutulur ve sonuç dezenfeksiyon işlemi sonrası bakteri yükü olarak kaydedilir.
