BİYOKONTAMİNASYON MUAYENE RAPORU

*BIOCONTAMINATION
INSPECTION REPORT*

Teklif No/Protocol No	: 2020-TF-07001-R00
Rapor No/Report No	: 2020-M-0294
Rapor Revizyon Tarihi/Revision Date	:---
Rapor Revizyon No/Revision No	:---
Muayene Tarihi/Date of Inspection	: 11.08.2020
Raporlama Tarihi/ Reporting Date	: 14.08.2020

MONEY SHOWER DEZENFEKSİYON SİSTEMİNİN İNAKTİVASYON ORANI ÖLÇÜMÜ

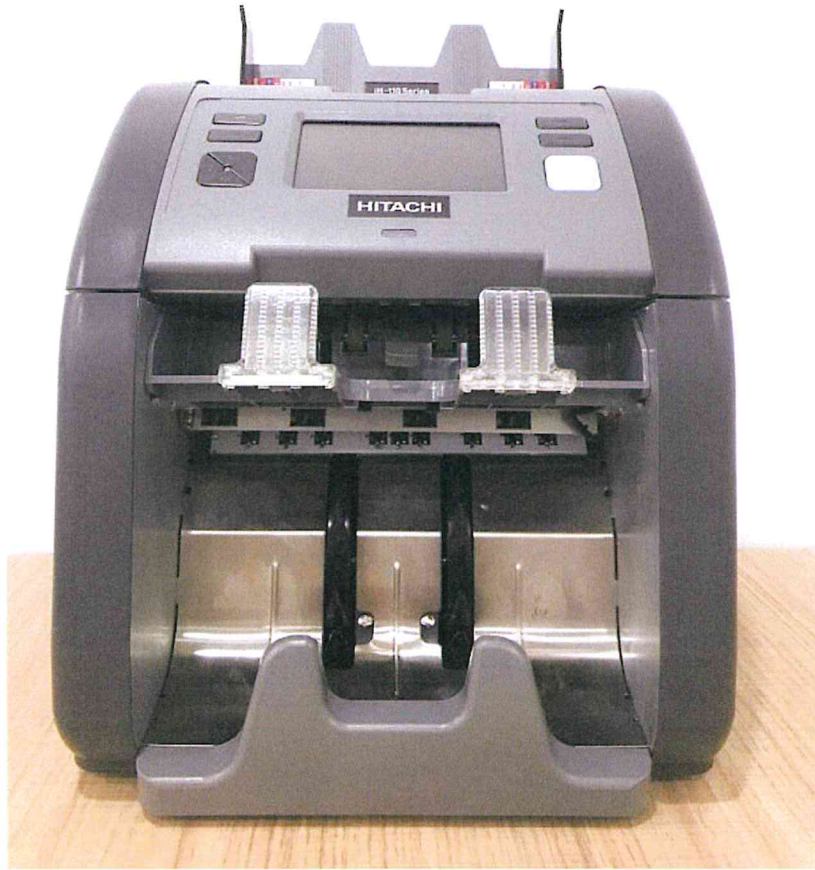
Para sayma makinesine entegre edilmiş Money Counting Shower ürünü
Money Counting Shower product integrated into the money counting machine

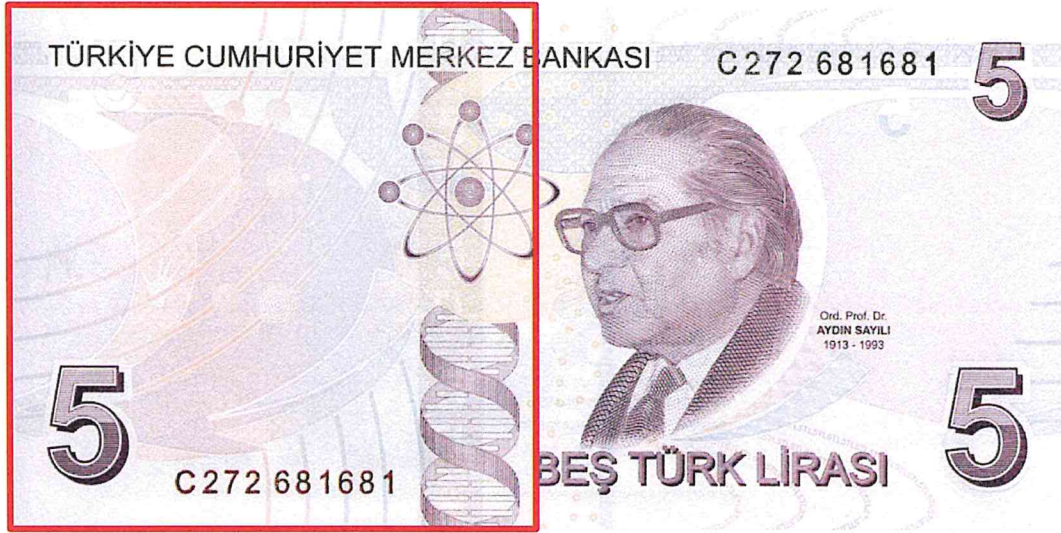
Şekil 1. Kontrol grubu bölgesi

Her bir kağıt paranın arka yüzünün Şekil 1’de gösterilen işaretli kısmı kontrol grubu olarak adlandırılmaktadır ve başlangıç bakteri yükünü temsil etmektedir.

2.1. Tedavülden seçilen 10, 20, 50, 100 ve 200 TL’lik kağıt paraların Şekil 1’de gösterilen kontrol grubu bölgesi toplam bakteri analizine tabi tutulur ve sonuç başlangıç bakteri yükü olarak kaydedilir.

2.6. Kağıt paralar aseptik koşullar altında steril eldiven yardımı ile Şekil 1 ve Şekil 2’de gösterilen arka yüzü yukarıda olacak şekilde yan yana yerleştirilir.

2.8. Ölçüm amacına binaen ıslatılan swab çubuğu ile kağıt paranın Şekil 1 ve Şekil 2’de gösterilen ilgili bölgesinden sürme yöntemine uygun olarak örneklem alınır.

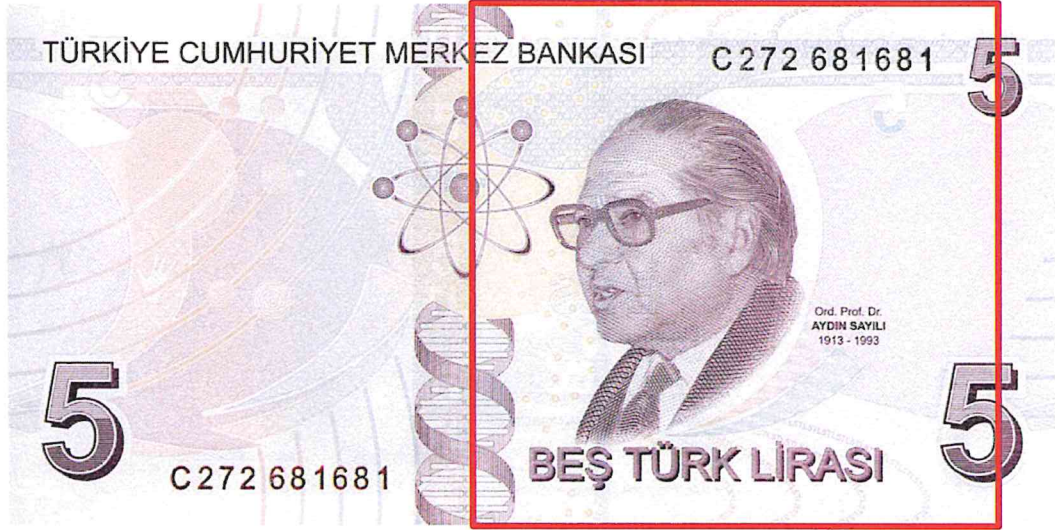
Şekil 2. Deney grubu bölgesi

Her bir kağıt paranın arka yüzünün Şekil 2’de gösterilen işaretli kısmı deney grubu olarak adlandırılmaktadır ve dezenfeksiyon işlemi sonrası bakteri yükünü temsil etmektedir.

2.5. Para sayma makinesinde işlem gören kağıt paraların Şekil 2’de gösterilen deney grubu bölgesi toplam bakteri analizine tabi tutulur ve sonuç dezenfeksiyon işlemi sonrası bakteri yükü olarak kaydedilir.
