BİYOKONTAMİNASYON MUAYENE RAPORU

*BIOCONTAMINATION
INSPECTION REPORT*

Teklif No/Protocol No	: 2020-TF-07001-R00
Rapor No/Report No	: 2020-M-0294
Rapor Revizyon Tarihi/Revision Date	:---
Rapor Revizyon No/Revision No	:---
Muayene Tarihi/Date of Inspection	: 11.08.2020
Raporlama Tarihi/ Reporting Date	: 14.08.2020

MoneyShower Teknoloji Araştırma Geliştirme San. Ve Tic. A.Ş

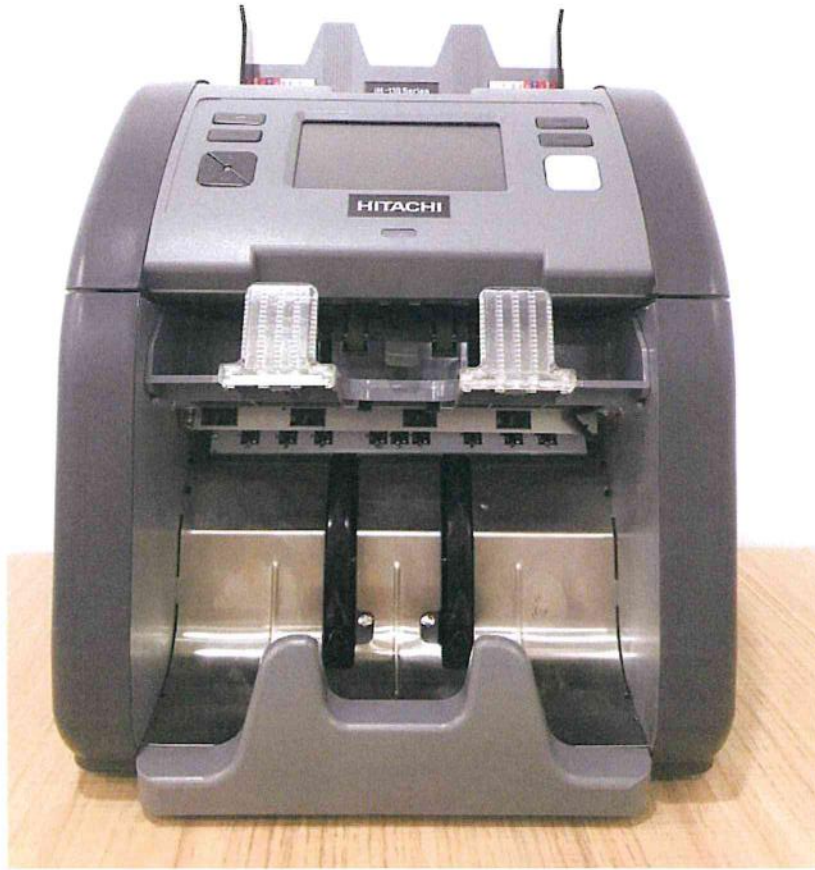
Para sayma makinesine entegre edilmiş Money Counting Shower ürünü
Money Counting Shower product integrated into the money counting machine

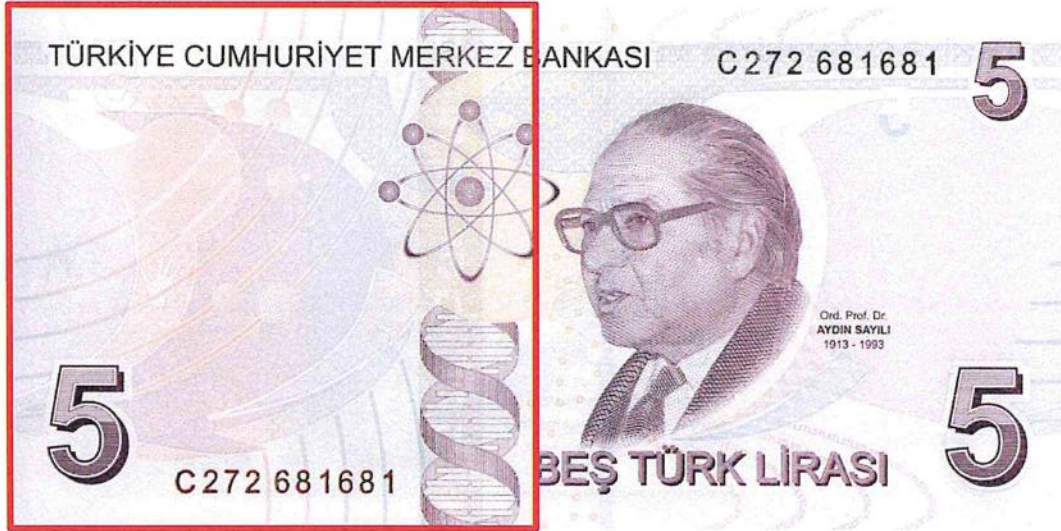
Şekil 1. Kontrol grubu bölgesi

Her bir kağıt paranın arka yüzünün Şekil 1’de gösterilen işaretli kısmı kontrol grubu olarak adlandırılmaktadır ve başlangıç bakteri yükünü temsil etmektedir.

2.1. Tedavülden seçilen 10, 20, 50, 100 ve 200 TL’lik kağıt paraların Şekil 1’de gösterilen kontrol grubu bölgesi toplam bakteri analizine tabi tutulur ve sonuç başlangıç bakteri yükü olarak kaydedilir.

2.6. Kağıt paralar aseptik koşullar altında steril eldiven yardımı ile Şekil 1 ve Şekil 2’de gösterilen arka yüzü yukarıda olacak şekilde yan yana yerleştirilir.

2.8. Ölçüm amacına binaen ıslatılan swab çubuğu ile kağıt paranın Şekil 1 ve Şekil 2’de gösterilen ilgili bölgesinden sürme yöntemine uygun olarak örneklem alınır.

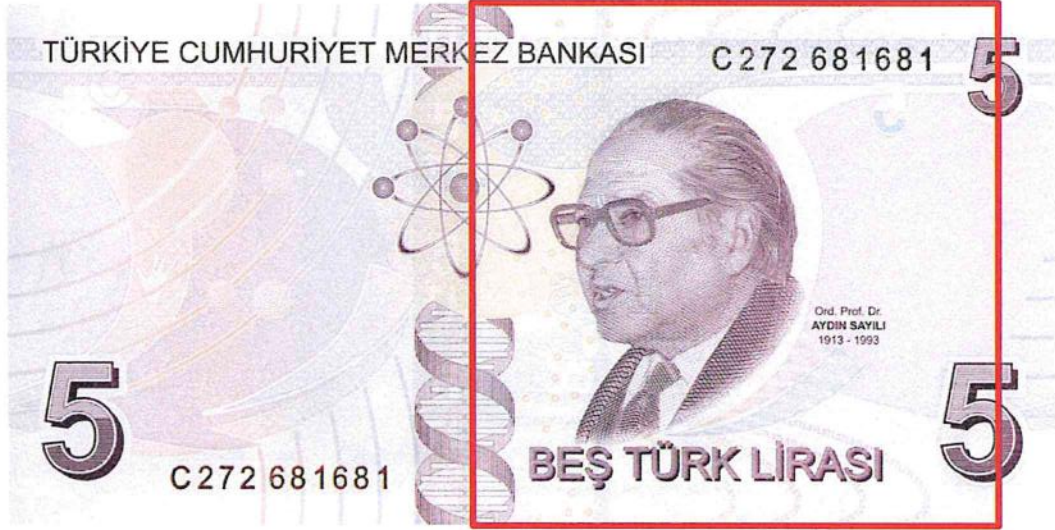
Şekil 2. Deney grubu bölgesi

Her bir kağıt paranın arka yüzünün Şekil 2’de gösterilen işaretli kısmı deney grubu olarak adlandırılmaktadır ve dezenfeksiyon işlemi sonrası bakteri yükünü temsil etmektedir.

2.5. Para sayma makinesinde işlem gören kağıt paraların Şekil 2’de gösterilen deney grubu bölgesi toplam bakteri analizine tabi tutulur ve sonuç dezenfeksiyon işlemi sonrası bakteri yükü olarak kaydedilir.
