BİYOKONTAMİNASYON MUAYENE RAPORU

BIOCONTAMINATION
INSPECTION REPORT

Teklif No/Protocol No	:TF2020/024
Rapor No/Report No	:2020-M-0132
Rapor Revizyon Tarihi/Revision Date	:---
Rapor Revizyon No/Revision No	:---
Muayene Tarihi/Date of Inspection	:16.06.2020
Raporlama Tarihi/ Reporting Date	:18.06.2020
Tavsiye Edilen Muayene Periyodu/ Recommended Inspection Period	:1 Yıl
Gelecek Muayene Tarihi/ Future Inspection Date	:18.06.2021

MoneyShower Teknoloji Araştırma Geliştirme San. Ve Tic. A.Ş.'de bulunan Thing shower taşınabilir elektronik dezenfektan cihazı ile yüzey biyokontaminasyonu işlemi gerçekleştirilmiştir.

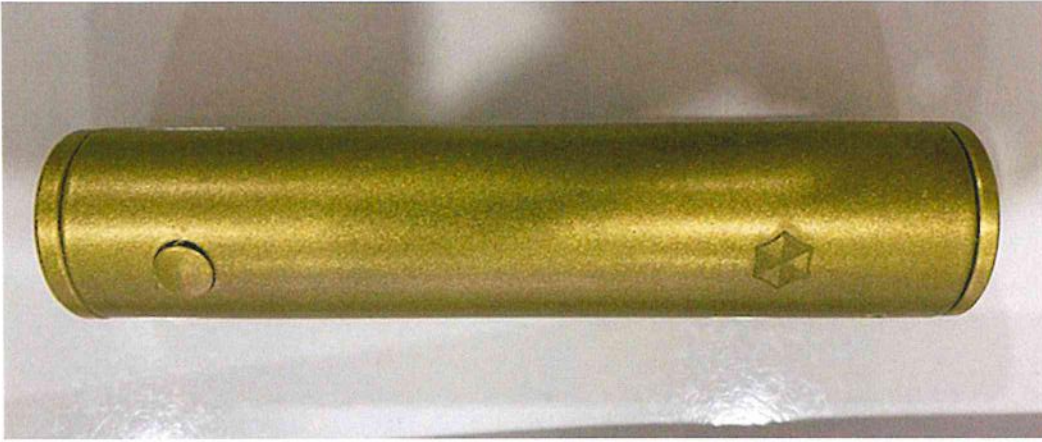
Thing shower taşınabilir elektronik dezenfektan cihazı

Thing shower portable electronic disinfectant device

Örnekleme Noktası İsmi Sampling Point Name	Bakteri Sayısı / Bacteria Count kob / Contact Plate (çap 55 mm) cfu / plate	Toplam Canlı Sayısı Total viable count kob / Contact Plate (çap 55 mm) cfu / plate	Koloni Morfolojisi Colony Morphology	Gram Boyama Sonucu Gram Stain Result
Deneme Öncesi Before Trial	1236	1236	Beyaz Yuvarlak	Gram -
Deneme Sonrası After the trial	0	0	-	-

Not: Thing shower taşınabilir elektronik dezenfektan cihazı ile 1 saniyede 28 cm² alan *Escherichia coli* 'dan % 99,9 dezenfekte edilmiştir.
28 cm² area in 1 seconds 99.9% disinfected from *Escherichia coli* with Thing shower portable electronic disinfectant device.

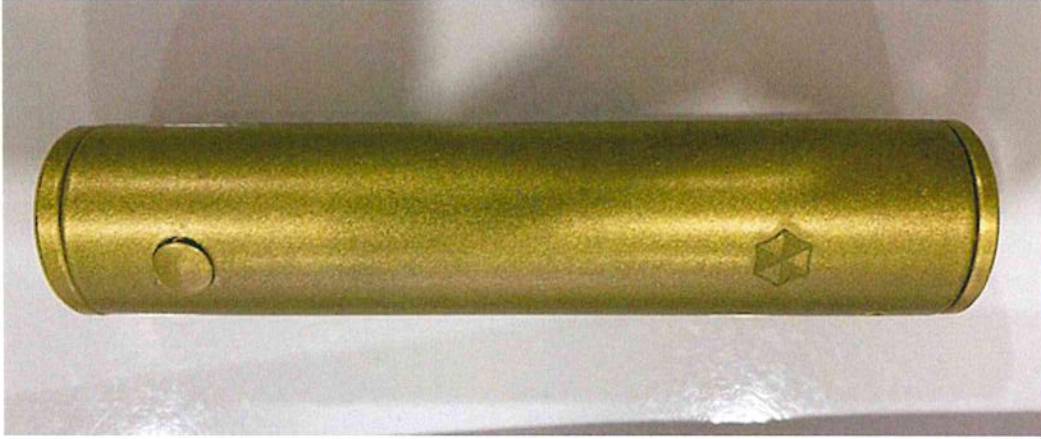
Thing shower taşınabilir elektronik dezenfektan cihazı

Thing shower portable electronic disinfectant device

Örnekleme Noktası İsmi Sampling Point Name	Bakteri Sayısı / Bacteria Count kob / Contact Plate (çap 55 mm) cfu / plate	Toplam Canlı Sayısı Total viable count kob / Contact Plate (çap 55 mm) cfu / plate	Koloni Morfolojisi Colony Morphology	Gram Boyama Sonucu Gram Stain Result
Deneme Öncesi Before Trial	1274	1274	Beyaz Yuvarlak	Gram -
Deneme Sonrası After the trial	0	0	-	-

Not: Thing shower taşınabilir elektronik dezenfektan cihazı ile 3 saniyede 28 cm² alan *Escherichia coli* 'dan % 99,9 dezenfekte edilmiştir.
28 cm² area in 3 seconds 99.9% disinfected from *Escherichia coli* with Thing shower portable electronic disinfectant device.

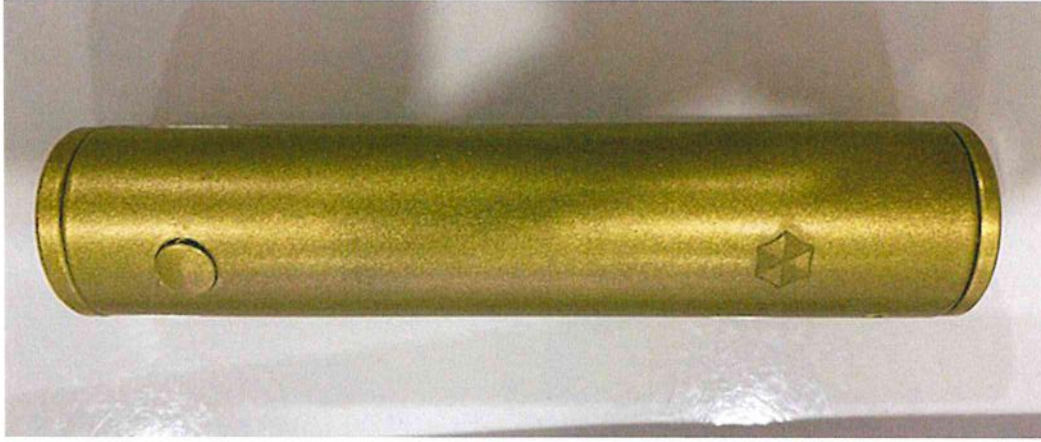
Thing shower taşınabilir elektronik dezenfektan cihazı

Thing shower portable electronic disinfectant device

Örnekleme Noktası İsmi Sampling Point Name	Bakteri Sayısı / Bacteria Count kob / Contact Plate (çap 55 mm) cfu / plate	Toplam Canlı Sayısı Total viable count kob / Contact Plate (çap 55 mm) cfu / plate	Koloni Morfolojisi Colony Morphology	Gram Boyama Sonucu Gram Stain Result
Deneme Öncesi Before Trial	1365	1365	Beyaz Yuvarlak	Gram -
Deneme Sonrası After the trial	0	0	-	-
