BİYOKONTAMİNASYON MUAYENE RAPORU

*BIOCONTAMINATION
INSPECTION REPORT*

Teklif No/Protocol No	:2020-TF-08107-R00
Rapor No/Report No	: 2020-M-0383
Rapor Revizyon Tarihi/Revision Date	:---
Rapor Revizyon No/Revision No	:---
Muayene Tarihi/Date of Inspection	: 25.09.2020
Raporlama Tarihi/ Reporting Date	: 28.09.2020

MoneyShower Teknoloji Araştırma Geliştirme San. Ve Tic.A.Ş.'de bulunan, Glory GFS 120 makinesine entegre edilmiş Money Counting Shower ürünü ile yüzey biyokontaminasyonu işlemi gerçekleştirilmiştir.

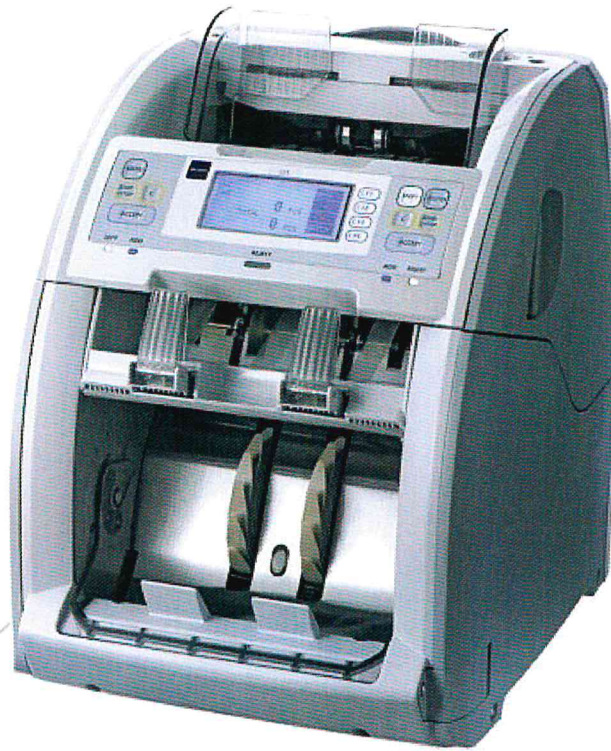
Glory GFS 120 makinesine entegre edilmiş Money Counting Shower ürünü
Money Counting Shower product integrated into the Glory GFS 120 machine

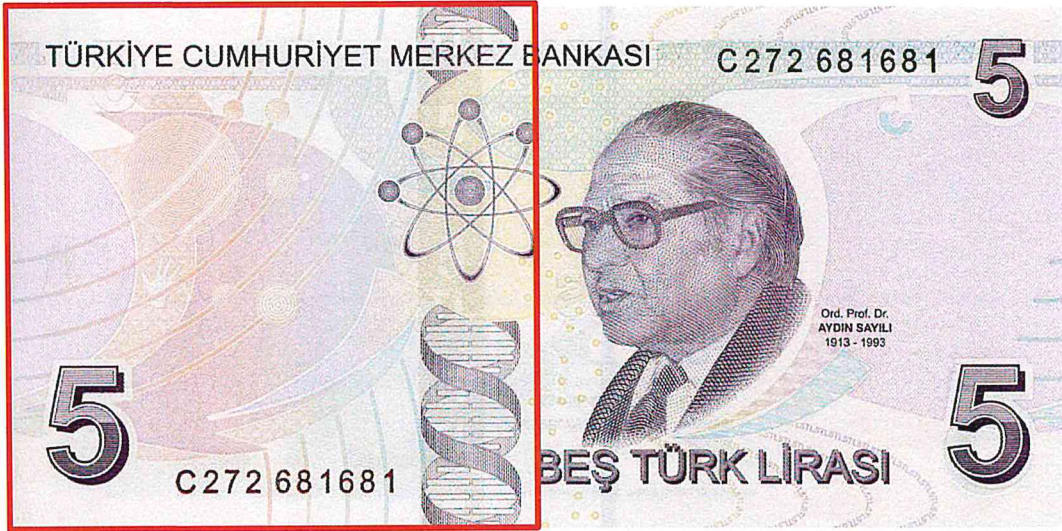
Şekil 1. Kontrol grubu bölgesi

Her bir kağıt paranın arka yüzünün Şekil 1’de gösterilen işaretli kısmı kontrol grubu olarak adlandırılmaktadır ve başlangıç bakteri yükünü temsil etmektedir.

2.1. Tedavülden seçilen 10, 20, 50, 100 ve 200 TL’lik kağıt paraların Şekil 1’de gösterilen kontrol grubu bölgesi toplam bakteri analizine tabi tutulur ve sonuç başlangıç bakteri yükü olarak kaydedilir.

2.6. Kağıt paralar aseptik koşullar altında steril eldiven yardımı ile Şekil 1 ve Şekil 2’de gösterilen arka yüzü yukarıda olacak şekilde yan yana yerleştirilir.

2.8. Ölçüm amacına binaen ıslatılan swab çubuğu ile kağıt paranın Şekil 1 ve Şekil 2’de gösterilen ilgili bölgesinden sürtme yöntemine uygun olarak örneklem alınır.

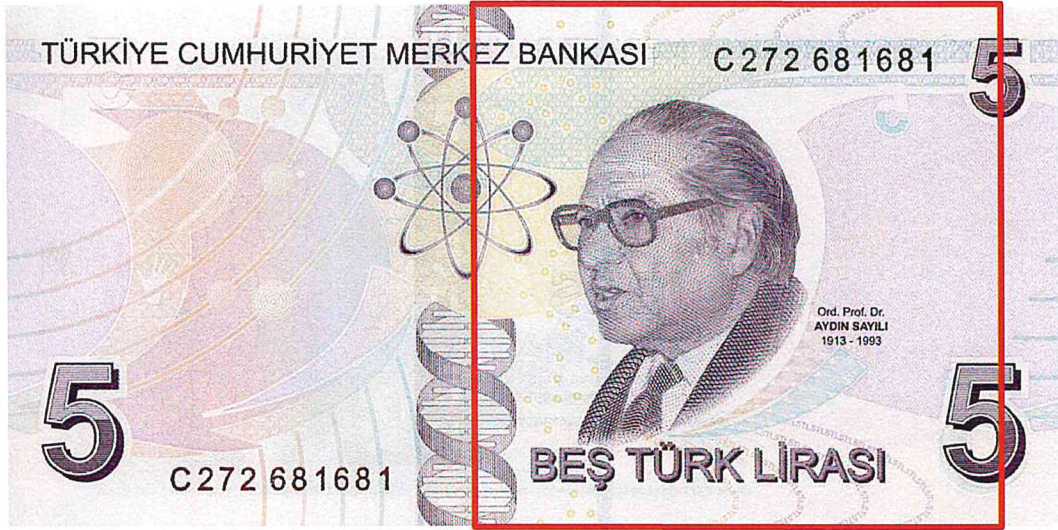
Şekil 2. Deney grubu bölgesi

Her bir kağıt paranın arka yüzünün Şekil 2’de gösterilen işaretli kısmı deney grubu olarak adlandırılmaktadır ve dezenfeksiyon işlemi sonrası bakteri yükünü temsil etmektedir.

2.5. Para sayma makinesinde işlem gören kağıt paraların Şekil 2’de gösterilen deney grubu bölgesi toplam bakteri analizine tabi tutulur ve sonuç dezenfeksiyon işlemi sonrası bakteri yükü olarak kaydedilir.
