## BİYOKONTAMİNASYON MUAYENE RAPORU

BIOCONTAMINATION  
INSPECTION REPORT

<b>Teklif No/Protocol No</b>	:TF2020/024
<b>Rapor No/Report No</b>	:2020-M-0138
<b>Rapor Revizyon Tarihi/Revision Date</b>	:---
<b>Rapor Revizyon No/Revision No</b>	:---
<b>Muayene Tarihi/Date of Inspection</b>	:16.06.2020
<b>Raporlama Tarihi/ Reporting Date</b>	:18.06.2020
<b>Tavsiye Edilen Muayene Periyodu/ Recommended Inspection Period</b>	:1 Yıl
<b>Gelecek Muayene Tarihi/ Future Inspection Date</b>	:18.06.2021

Biocontamination was performed on the Thing shower portable electronic disinfectant device located in MoneyShower Teknoloji Araştırma Geliştirme San.Tic.A.Ş.

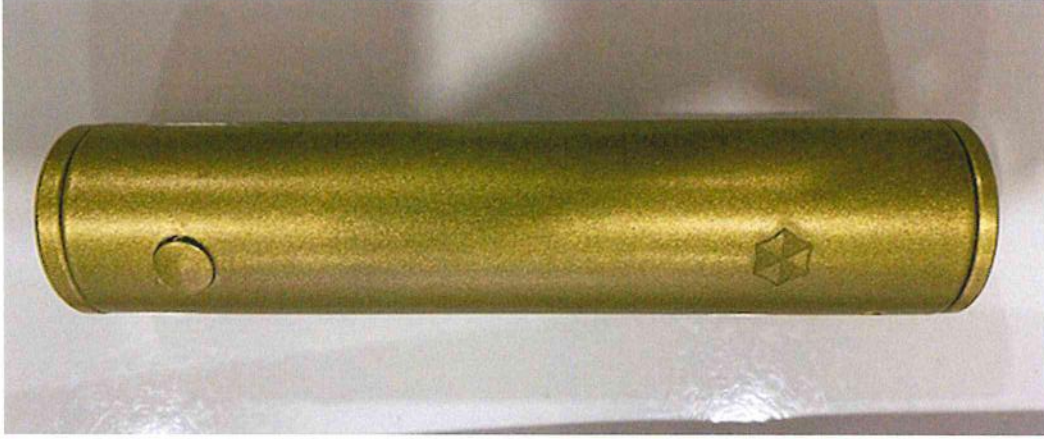
**Thing shower taşınabilir elektronik dezenfektan cihazı**  
*Thing shower portable electronic disinfectant device*

Örnekleme Noktası İsmi <i>Sampling Point Name</i>	Bakteri Sayısı / Bacteria Count kob / Contact Plate (çap 55 mm) <i>cfu / plate</i>	Toplam Canlı Sayısı Total viable count kob / Contact Plate (çap 55 mm) <i>cfu / plate</i>	Koloni Morfolojisi <i>Colony Morphology</i>	Gram Boyama Sonucu <i>Gram Stain Result</i>
Deneme Öncesi <i>Before Trial</i>	1299	1299	Beyaz Yuvarlak	Gram -
Deneme Sonrası <i>After the trial</i>	0	0	-	-

**Not:** Thing shower taşınabilir elektronik dezenfektan cihazı ile 1 saniyede 28 cm<sup>2</sup> alan *Salmonella enterica* 'dan % 99,9 dezenfekte edilmiştir.  
 28 cm<sup>2</sup> area in 1 seconds 99.9% disinfected from *Salmonella enterica* with Thing shower portable electronic disinfectant device.

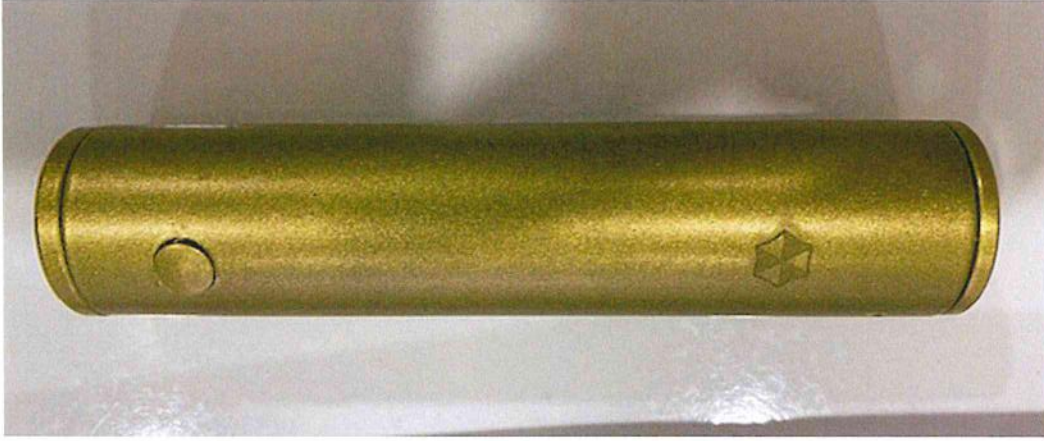
**Thing shower taşınabilir elektronik dezenfektan cihazı**  
*Thing shower portable electronic disinfectant device*

Örnekleme Noktası İsmi Sampling Point Name	Bakteri Sayısı / Bacteria Count kob / Contact Plate (çap 55 mm) cfu / plate	Toplam Canlı Sayısı Total viable count kob / Contact Plate (çap 55 mm) cfu / plate	Koloni Morfolojisi Colony Morphology	Gram Boyama Sonucu Gram Stain Result
Deneme Öncesi Before Trial	1356	1356	Beyaz Yuvarlak	Gram -
Deneme Sonrası After the trial	0	0	-	-

**Not:** Thing shower taşınabilir elektronik dezenfektan cihazı ile 3 saniyede 28 cm<sup>2</sup> alan *Salmonella enterica* 'dan % 99,9 dezenfekte edilmiştir.

28 cm<sup>2</sup> area in 3 seconds 99.9% disinfected from *Salmonella enterica* with Thing shower portable electronic disinfectant device.

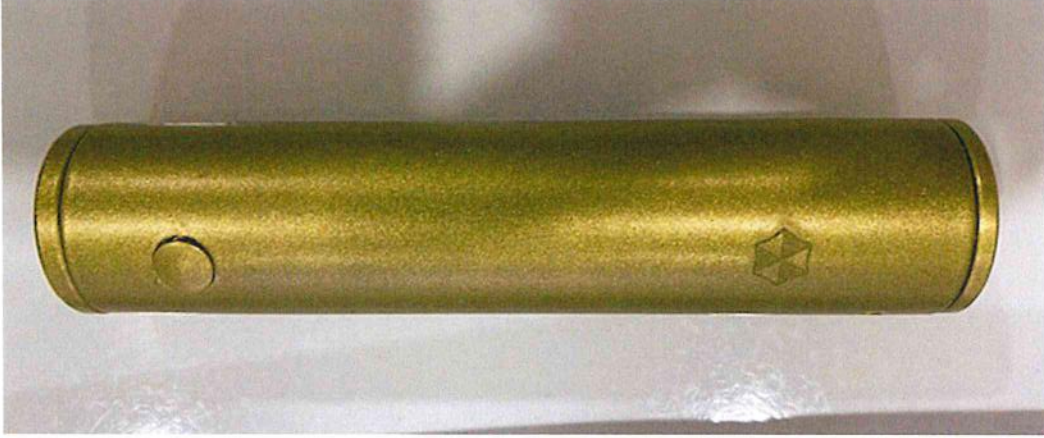
Thing shower taşınabilir elektronik dezenfektan cihazı

Örnekleme Noktası İsmi Sampling Point Name	Bakteri Sayısı / Bacteria Count kob / Contact Plate (çap 55 mm) cfu / plate	Toplam Canlı Sayısı Total viable count kob / Contact Plate (çap 55 mm) cfu / plate	Koloni Morfolojisi Colony Morphology	Gram Boyama Sonucu Gram Stain Result
Deneme Öncesi Before Trial	1264	1264	Beyaz Yuvarlak	Gram -
Deneme Sonrası After the trial	0	0	-	-
