BİYOKONTAMİNASYON MUAYENE RAPORU

*BIOCONTAMINATION
INSPECTION REPORT*

Teklif No/Protocol No	:TF2020/024
Rapor No/Report No	:2020-M-0136
Rapor Revizyon Tarihi/Revision Date	:---
Rapor Revizyon No/Revision No	:---
Muayene Tarihi/Date of Inspection	:16.06.2020
Raporlama Tarihi/ Reporting Date	:18.06.2020
Tavsiye Edilen Muayene Periyodu/ Recommended Inspection Period	:1 Yıl
Gelecek Muayene Tarihi/ Future Inspection Date	:18.06.2021

MoneyShower Teknoloji Araştırma Geliştirme San. Ve Tic. A.Ş.'de bulunan Thing shower taşınabilir elektronik dezenfektan cihazı ile yüzey biyokontaminasyonu işlemi gerçekleştirilmiştir.

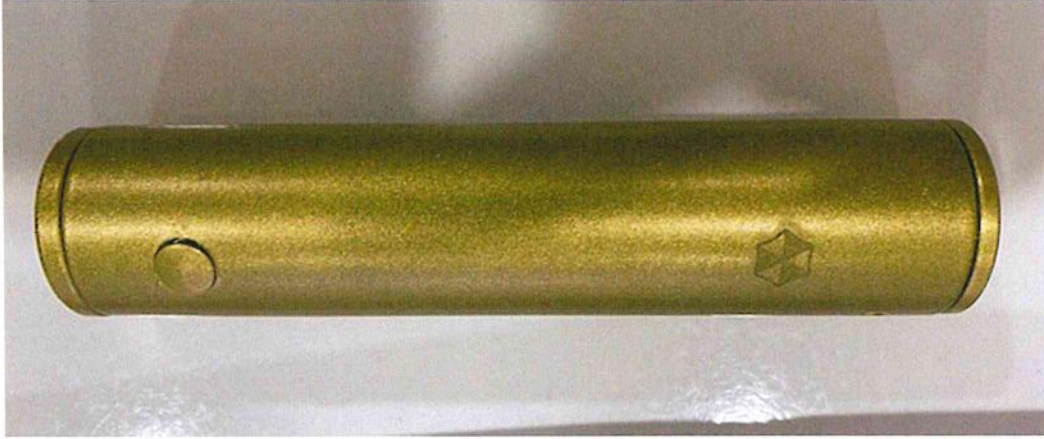
Thing shower taşınabilir elektronik dezenfektan cihazı
Thing shower portable electronic disinfectant device

Örnekleme Noktası İsmi Sampling Point Name	Maya-Küf Sayısı / Yeast-Mold Count kob / Contact Plate (çap 55 mm) cfu / plate	Toplam Canlı Sayısı Total viable count kob / Contact Plate (çap 55 mm) cfu / plate	Koloni Morfolojisi Colony Morphology	Gram Boyama Sonucu Gram Stain Result
Deneme Öncesi Before Trial	1132	1132	-	-
Deneme Sonrası After the trial	0	0	-	-

Not: Thing shower taşınabilir elektronik dezenfektan cihazı ile 1 saniyede 28 cm² alan **Maya- Küf** 'den % 99,9 dezenfekte edilmiştir.
28 cm² area in 1 seconds 99.9% disinfected from Yeast-Mold with Thing shower portable electronic disinfectant device.

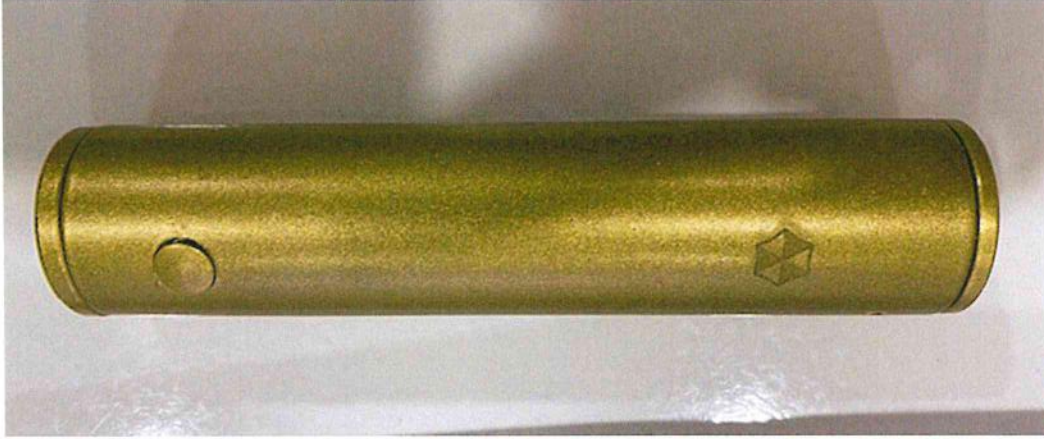
Thing shower taşınabilir elektronik dezenfektan cihazı
Thing shower portable electronic disinfectant device

Örnekleme Noktası İsmi Sampling Point Name	Maya-Küf Sayısı / Yeast-Mold Count kob / Contact Plate (çap 55 mm) cfu / plate	Toplam Canlı Sayısı Total viable count kob / Contact Plate (çap 55 mm) cfu / plate	Koloni Morfolojisi Colony Morphology	Gram Boyama Sonucu Gram Stain Result
Deneme Öncesi Before Trial	1027	1027	-	-
Deneme Sonrası After the trial	0	0	-	-

Not: Thing shower taşınabilir elektronik dezenfektan cihazı ile 3 saniyede 28 cm² alan **Maya- Küf** 'den % 99,9 dezenfekte edilmiştir.
28 cm² area in 3 seconds 99.9% disinfected from Yeast-Mold with Thing shower portable electronic disinfectant device.

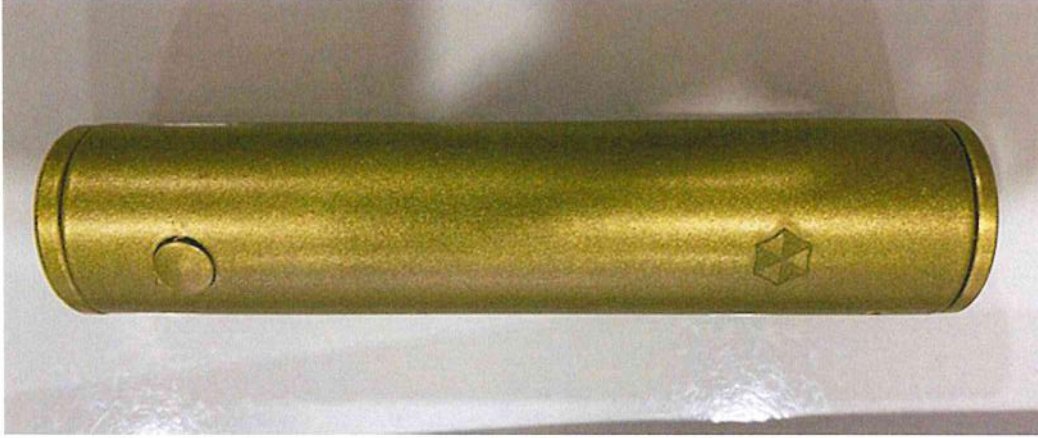
Thing shower taşınabilir elektronik dezenfektan cihazı
Thing shower portable electronic disinfectant device

Örnekleme Noktası İsmi <i>Sampling Point Name</i>	Maya-Küf Sayısı / Yeast-Mold Count kob / Contact Plate (çap 55 mm) <i>cfu / plate</i>	Toplam Canlı Sayısı Total viable count kob / Contact Plate (çap 55 mm) <i>cfu / plate</i>	Koloni Morfolojisi Colony Morphology	Gram Boyama Sonucu Gram Stain Result
Deneme Öncesi <i>Before Trial</i>	1012	1012	-	-
Deneme Sonrası <i>After the trial</i>	0	0	-	-
