NORMALIZACIÓN

Acta:24797839

Dirección:CRA 7 8 BARRIO SAN ANTONIO - SAN ANTONIO

Revisión Medidor

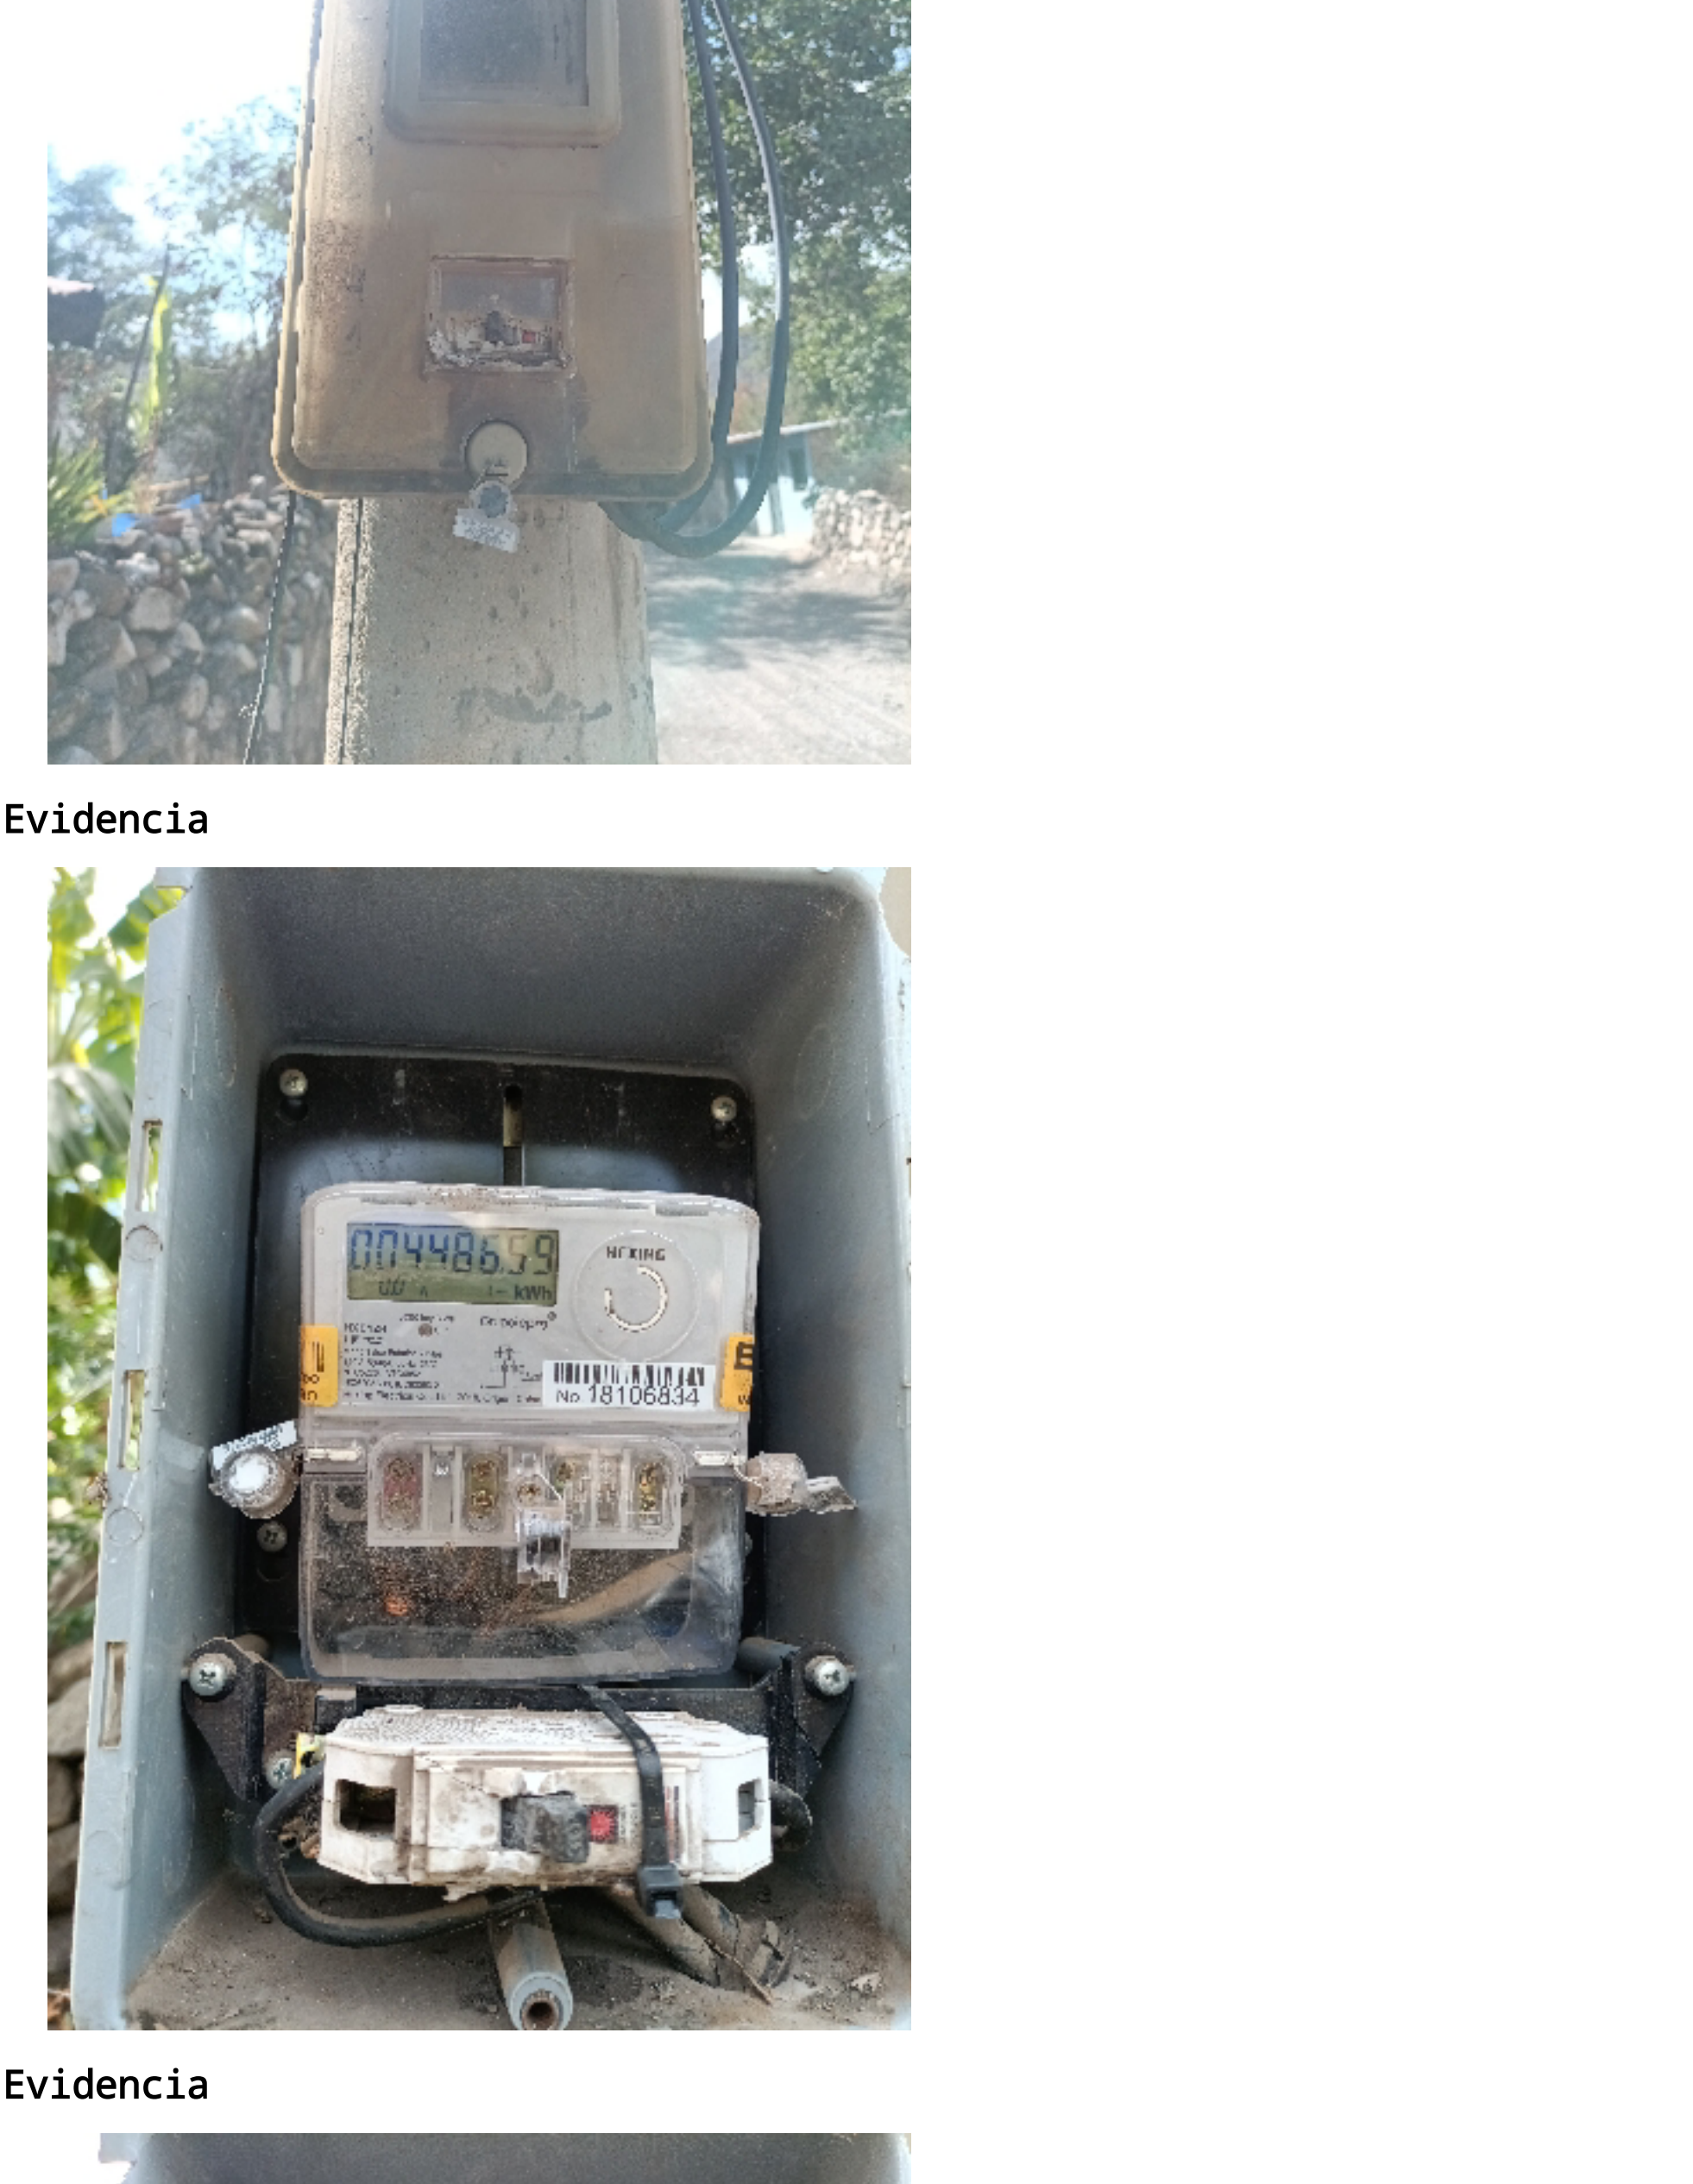
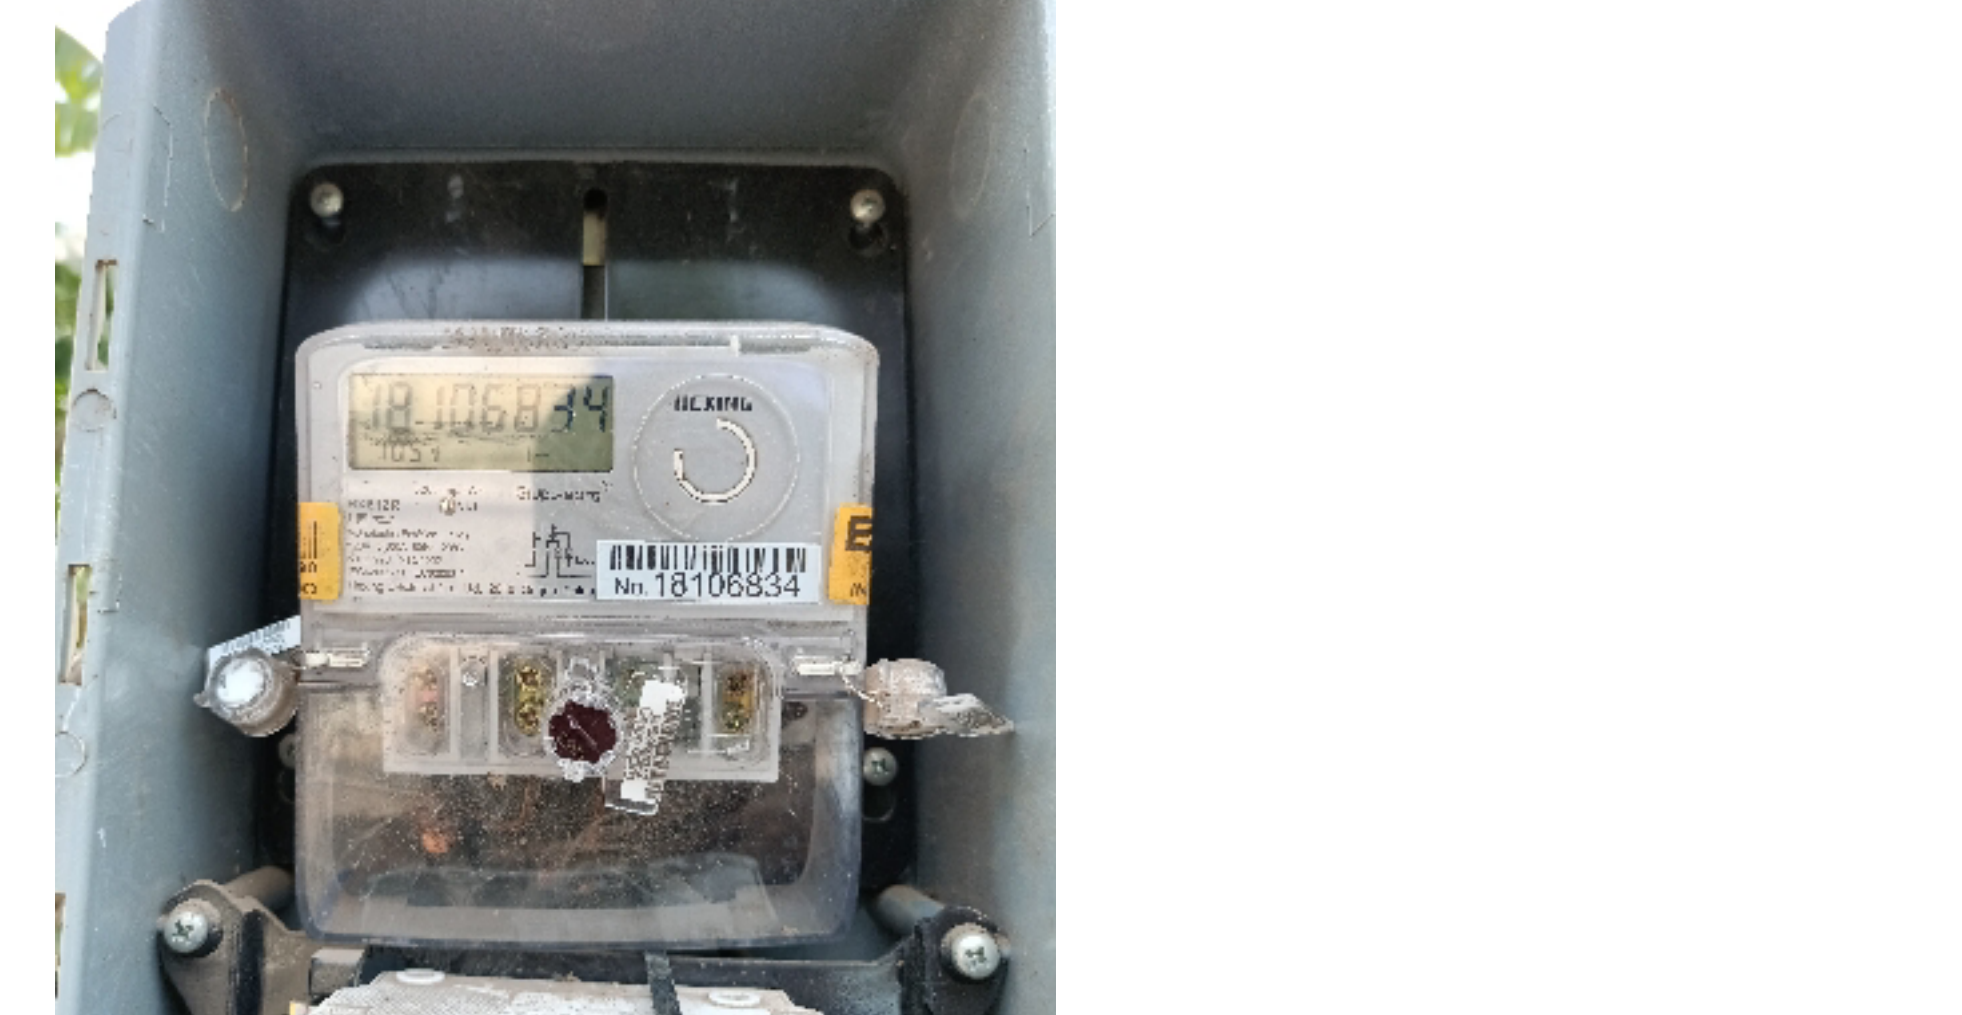
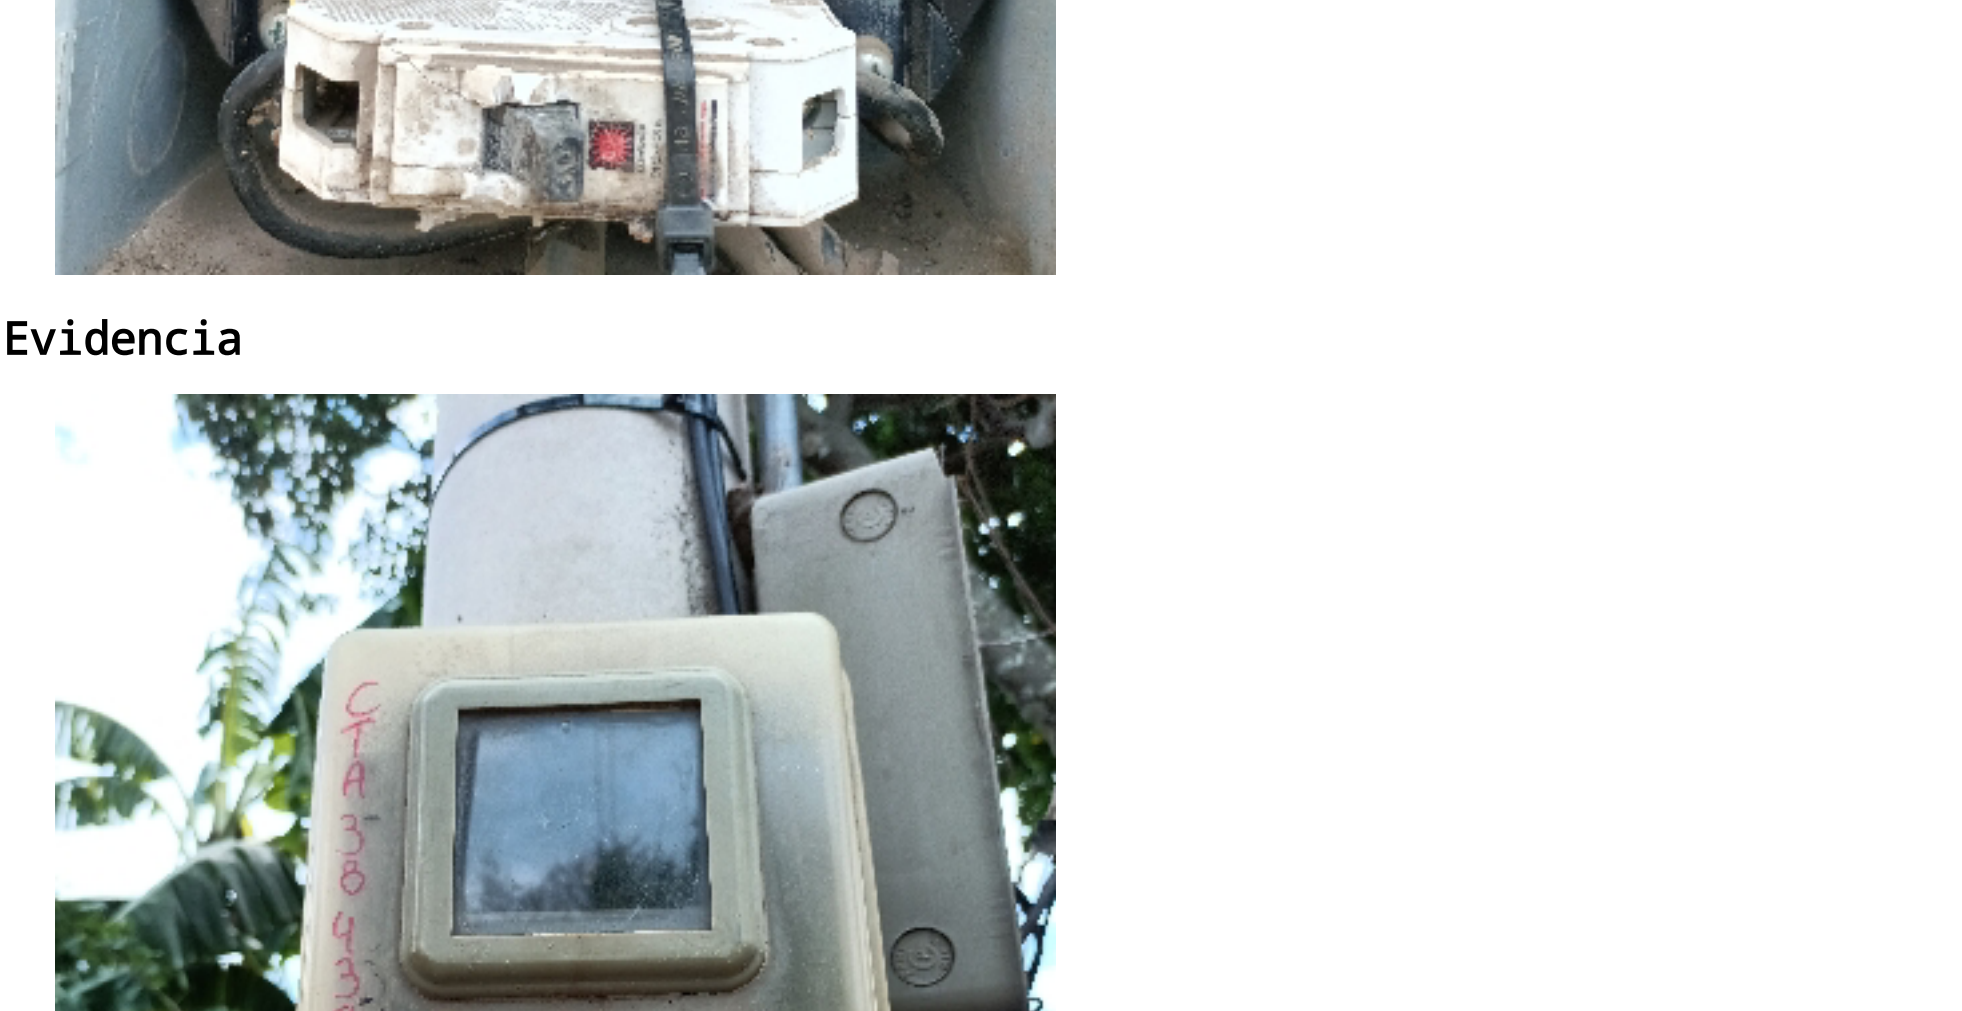
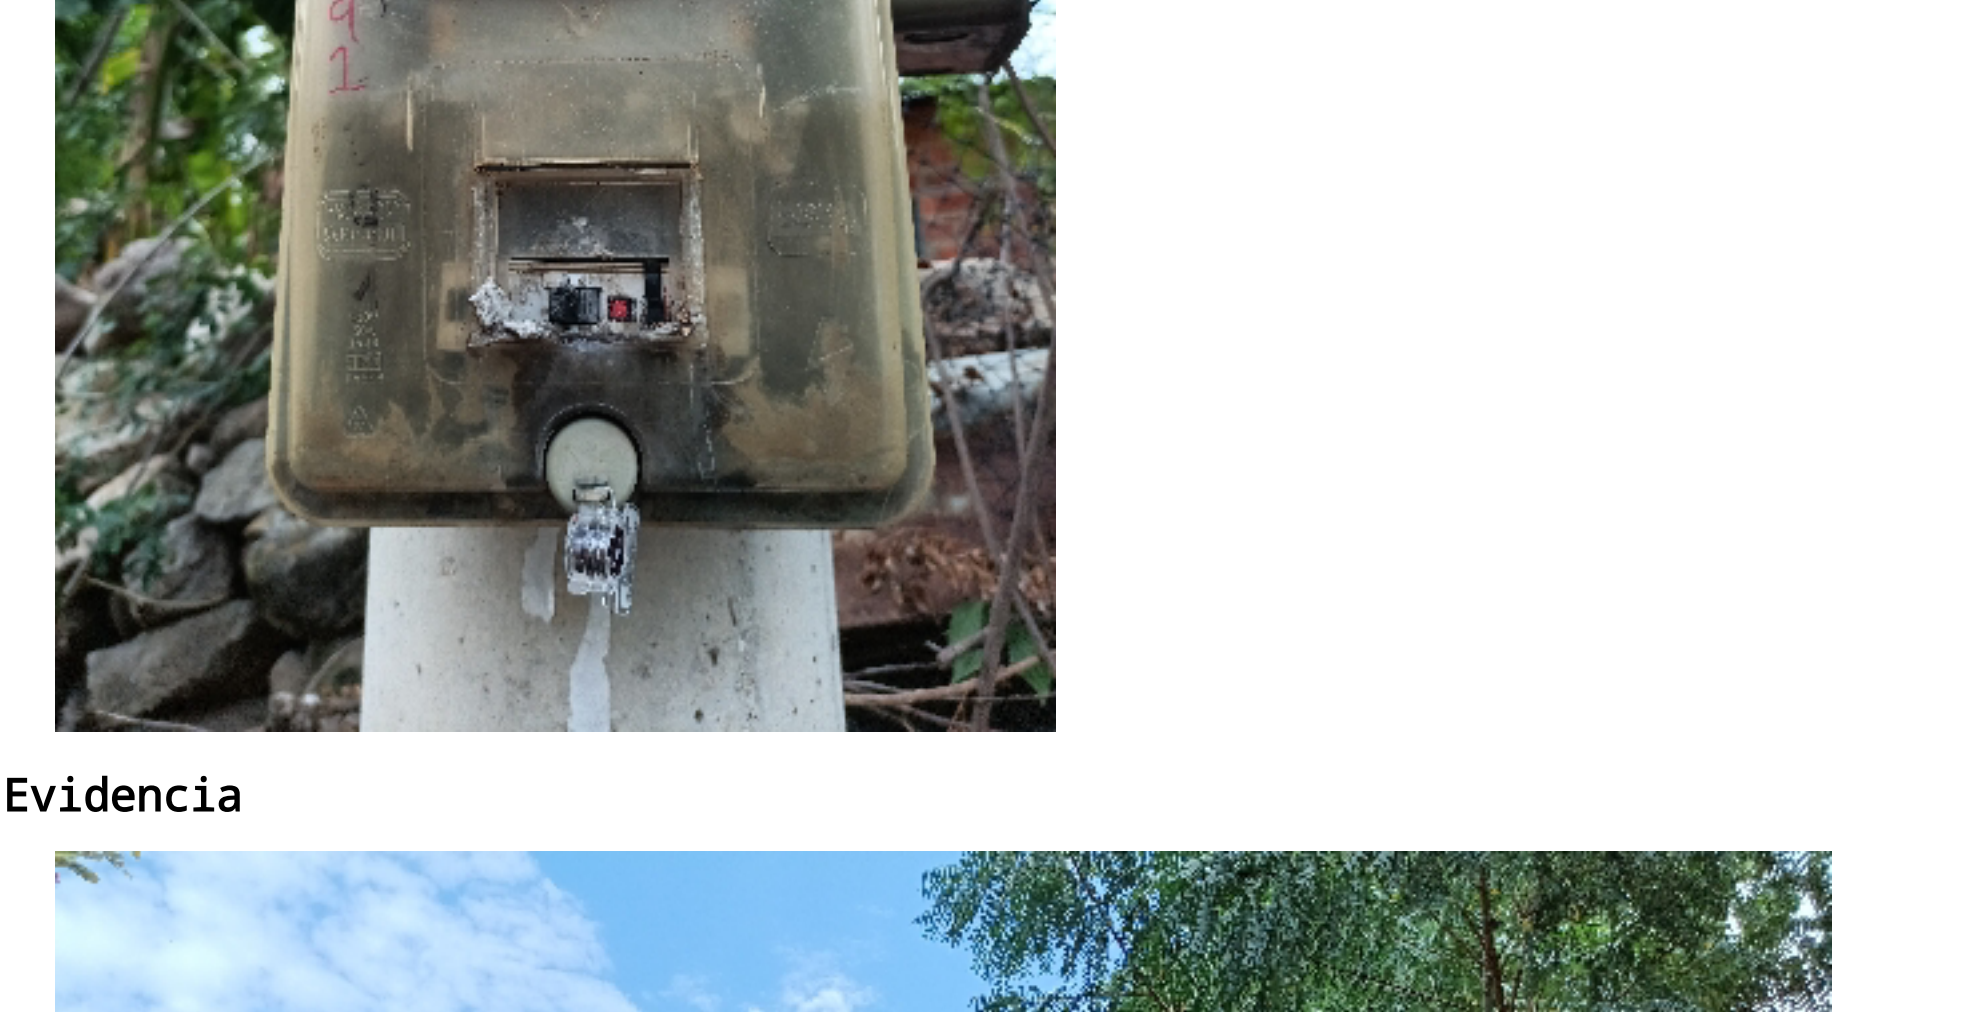
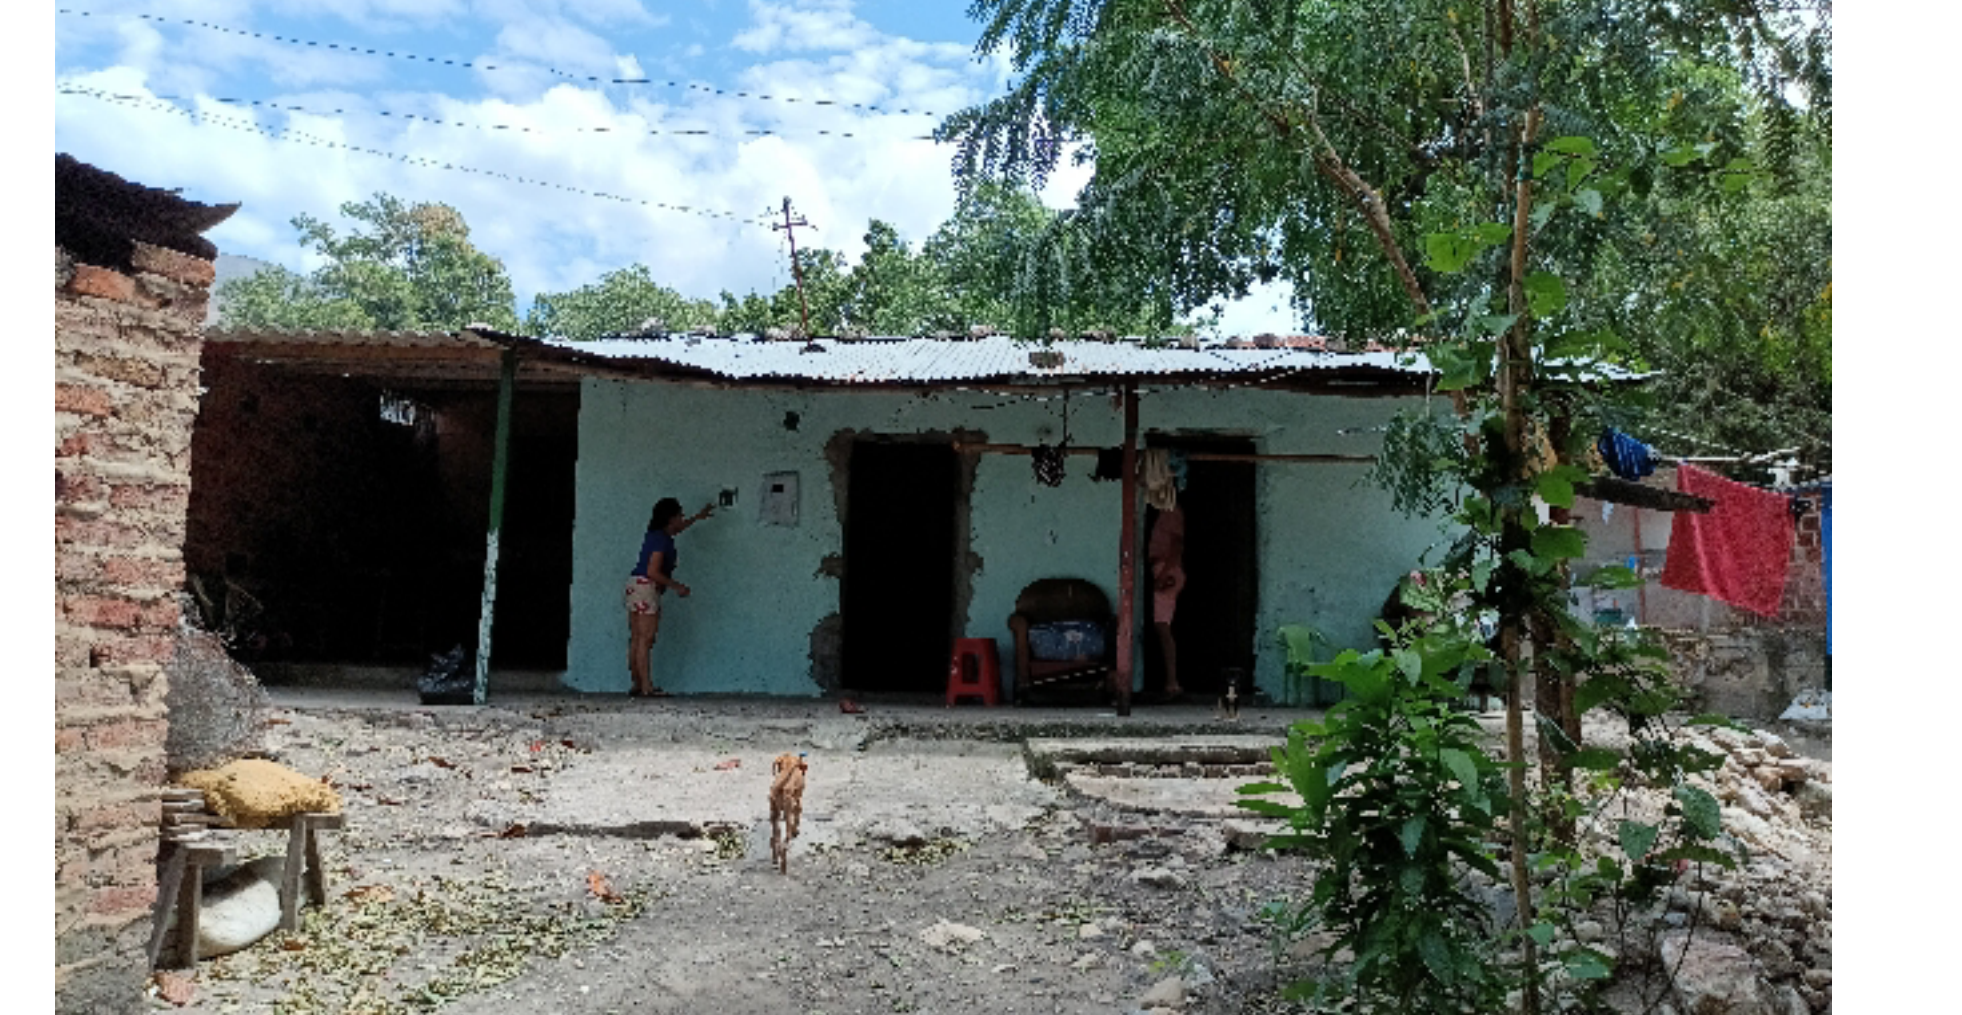
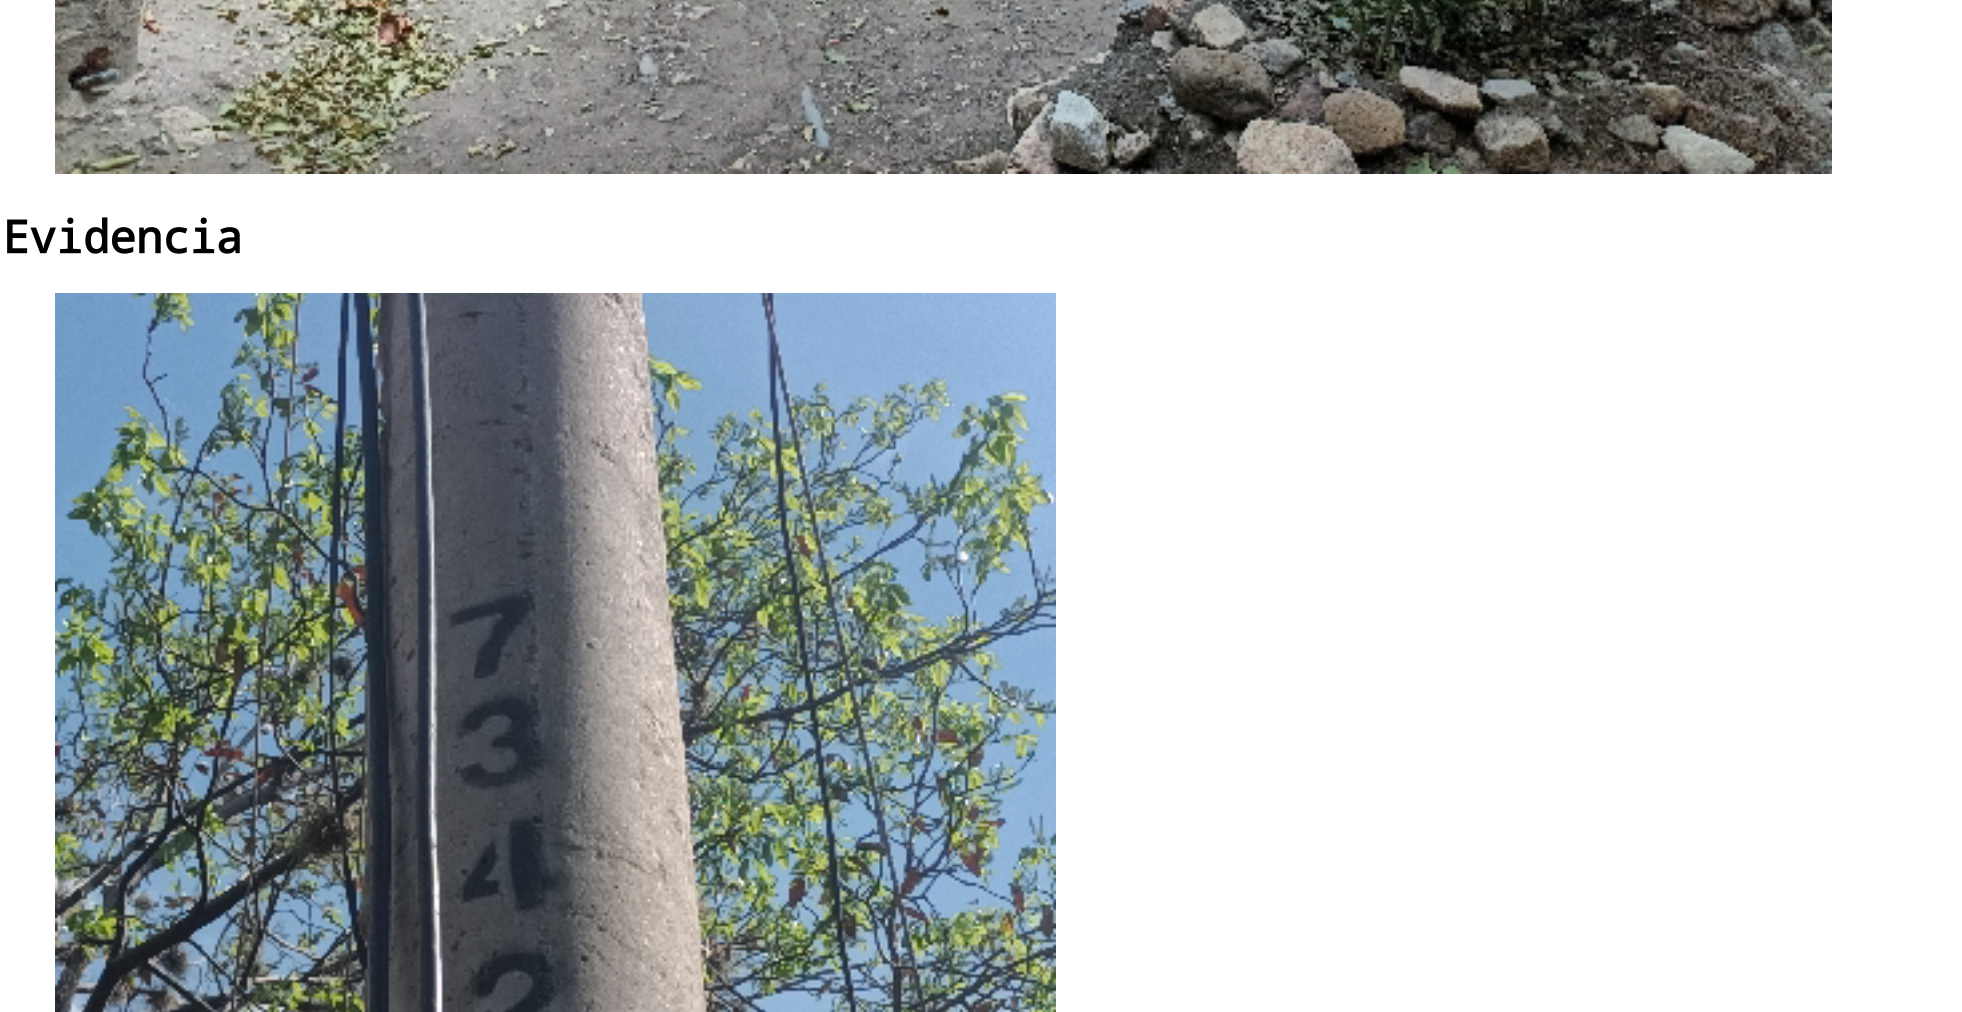
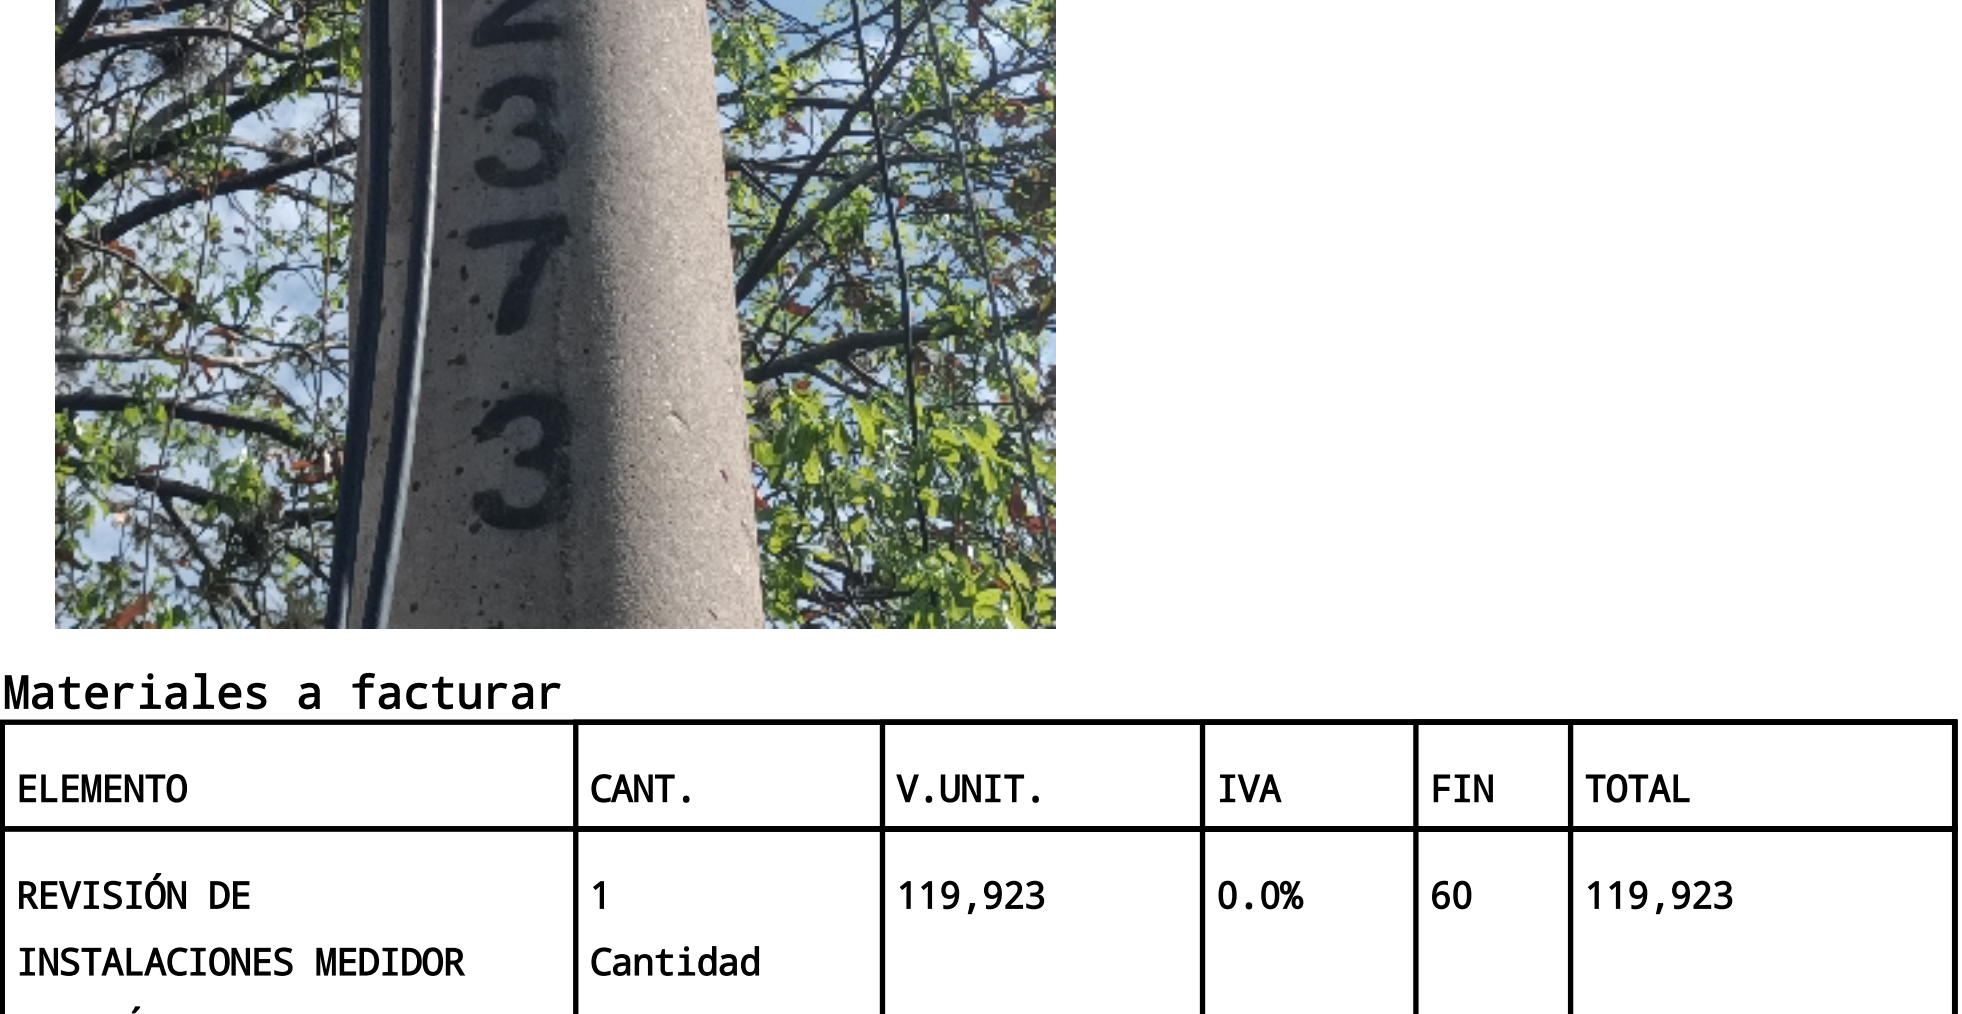
Observación:  
se realiza visita técnica a predio dando cumplimiento al proceso 60976727 y al radicado 20240320059354, encontrando medidor A1 electrónico en caja polimérica ubicado en el apoyo 7342373 con acometida concentrica 1\*8+8 área más bajante a la vista, con protección 1\*30A, se realizan pruebas con equipo AVM conforme, se procede a reubicar medidor en el apoyo 7515898 ya que usuario tiene problemas con el vecino por el motivo que pasan las cargas pasan por encima de la vivienda vecina, se realiza aforo en presencia del usuario, se deja servicio a conformidad del usuario, usuario autoriza el cobro de la revisión en la factura de energía, funciona casa, consumo proyectado 150, se toma registro fotográfico y se finaliza proceso IC{1-3}
