VILLA TUGENDHAT

Progettata da: **Ludwig Mies Van Der Rohe**

Sita in: **Brno**, Repubblica Ceca

Anni di costruzione: **1929-1930**

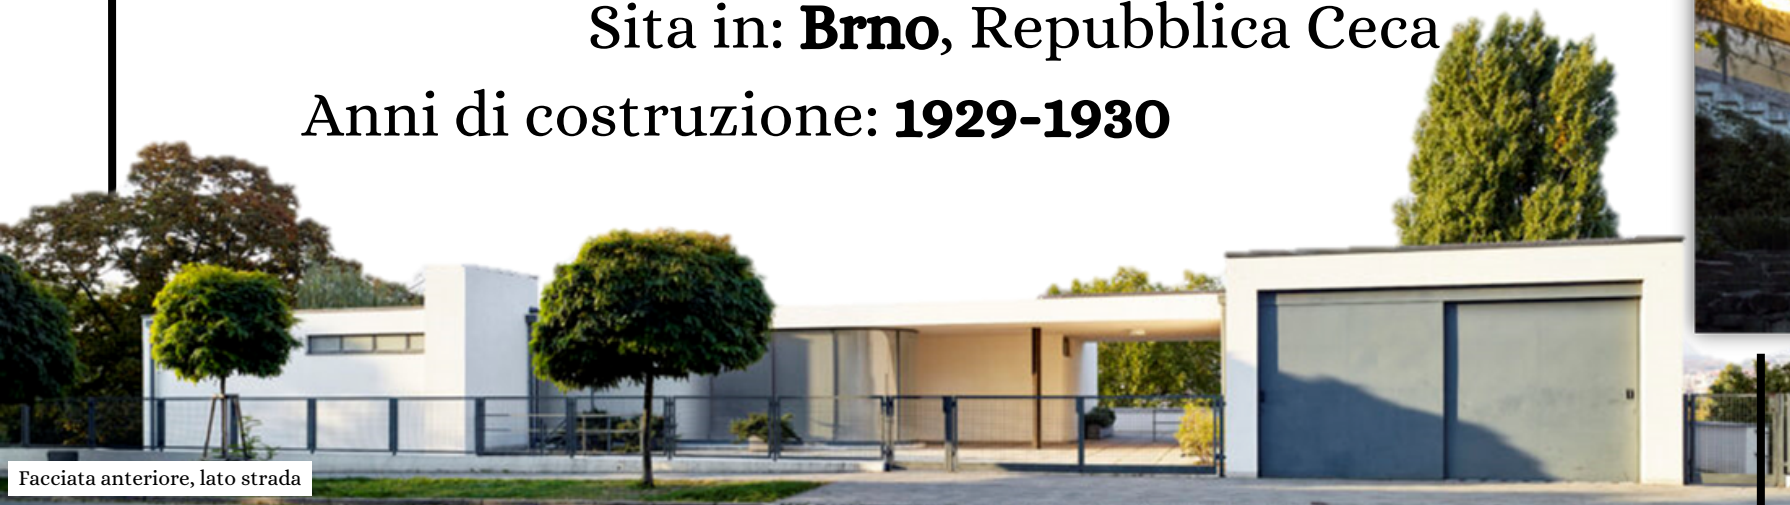
Facciata anteriore, lato strada

| FACCIATA ANTERIORE DELLA CASA |

La casa è sostenuta da un enorme muro portante in cemento nel punto in cui si trova il livello stradale, creando un'espansione tra il bordo alto del terreno e la struttura vera e propria. La realizzazione della struttura intonacata è costituita da scheletro in acciaio, solai in cemento armato e muratura in laterizio. I pilastri crociformi portanti sono ancorati a basamenti in cemento.

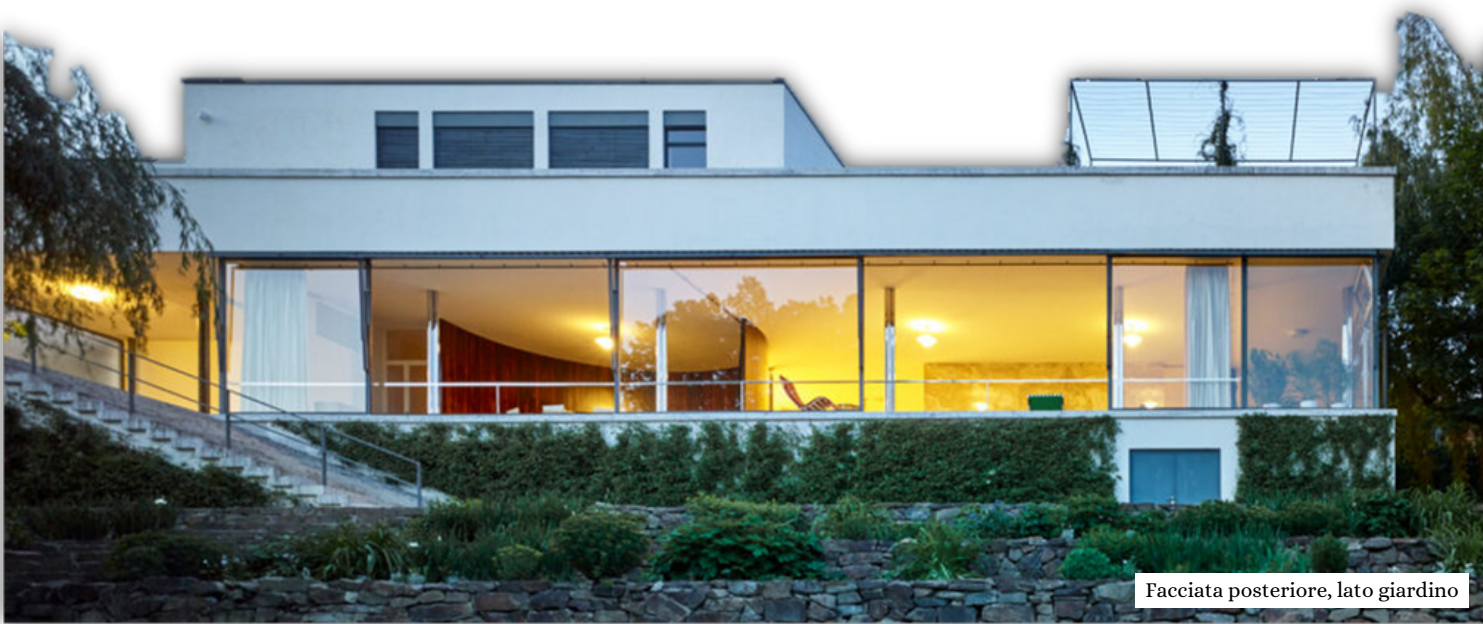
Facciata posteriore, lato giardino

| FACCIATA POSTERIORE DELLA CASA |

Presenta una vetrata che si affaccia su un giardino in pendenza che si estende per 6000 mq. L'impianto del giardino fu progettato sotto la supervisione di Mies nello spirito del cosiddetto “vuoto enfaticizzato”.

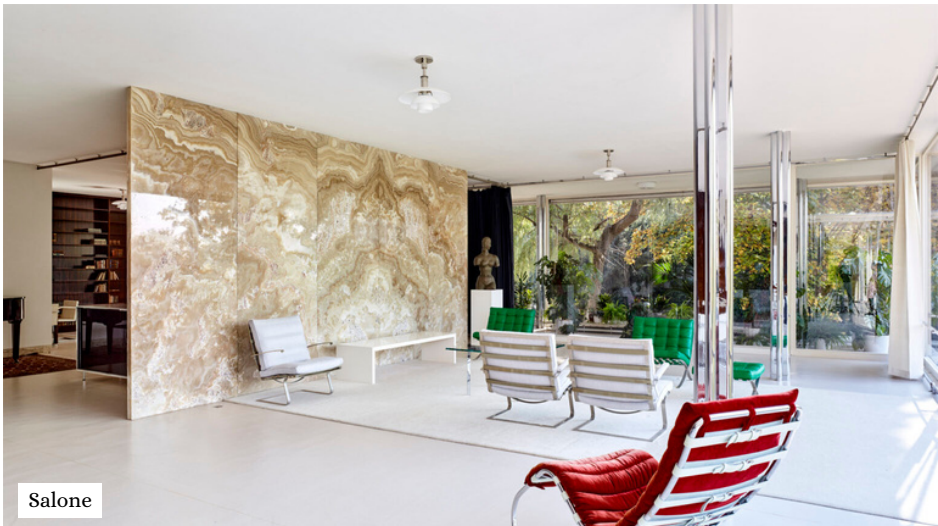
Salone

Con una superficie di 907 metri quadrati, la villa vanta di arredi firmati da Van der Rohe, Lily Reich e Sergius Ruegenberg. Sono collocate poltrone “Tugendhat” e “Barcelona” e sedute "Brno" realizzate in tubolare d'acciaio. È stato applicato il principio dello spazio “fluidò” delle mostre di Berlino e Barcellona.

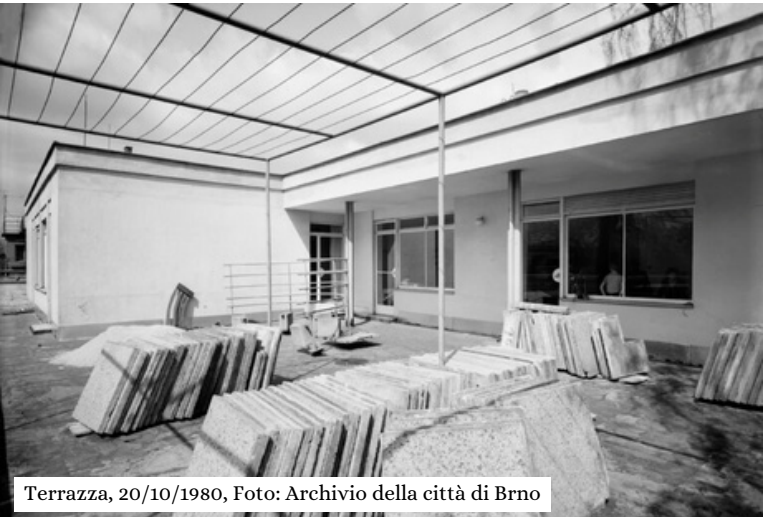
Terrazza, 20/10/1980, Foto: Archivio della città di Brno

Il primo definitivo restauro complessivo della Villa ebbe luogo negli anni 1981–1985, mentre l'ultimo restauro è stato avviato nel 2010 e ha coinvolto un'importante opera di conservazione e ripristino delle caratteristiche originali dell'edificio. Il restauro è stato completato nel 2012 e l'edificio è stato riaperto al pubblico.

I restauratori hanno lavorato attentamente per preservare l'integrità dell'opera di Mies van der Rohe e ripristinare gli elementi architettonici e gli arredi secondo le loro specifiche originali. Durante il restauro, sono stati affrontati diversi problemi legati all'invecchiamento dell'edificio, alla conservazione dei materiali originali e al ripristino delle parti danneggiate.
