APPENDIX 3: Photographs of test setup

Radiated Emission

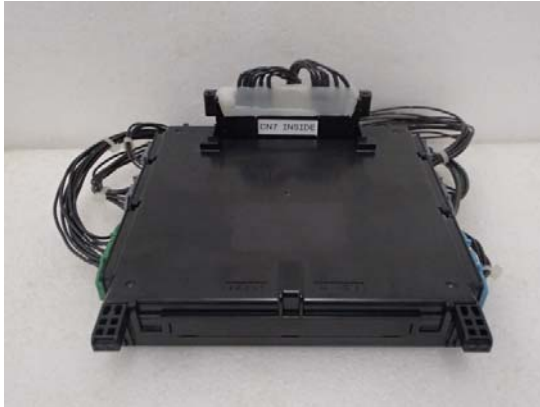
BCM
Below 30MHz
X-axis
Above 30MHz
Horizontal:X-axis / Vertical:X-axis
X-axis

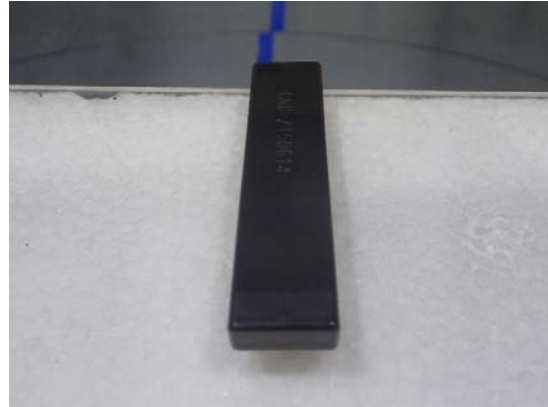
LF Antenna(ANL)
Below 30MHz
X-axis
Above 30MHz
Horizontal:X-axis / Vertical:Y-axis
X-axis

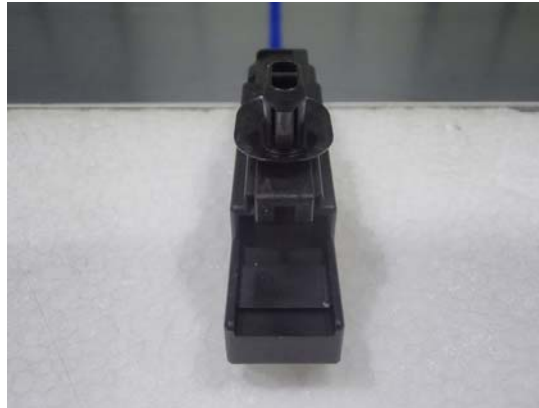
LF Antenna(ANB)

Below 30MHz

X-axis

Above 30MHz

Horizontal:X-axis / Vertical:Y-axis
