APPENDIX 3: Photographs of test setup

Radiated Emission **Antenna (TYPE 1)**

Radiated Emission
Antenna (TYPE 2)

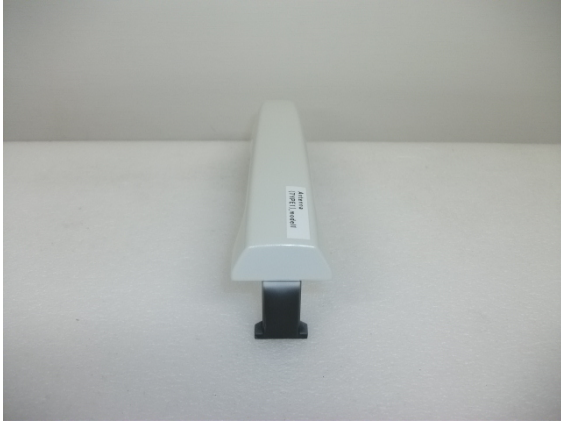
Above 30MHz: Horizontal X, Vertical X
X-axis

Worst Case Position

Antenna (TYPE 1)

Below 30MHz: X

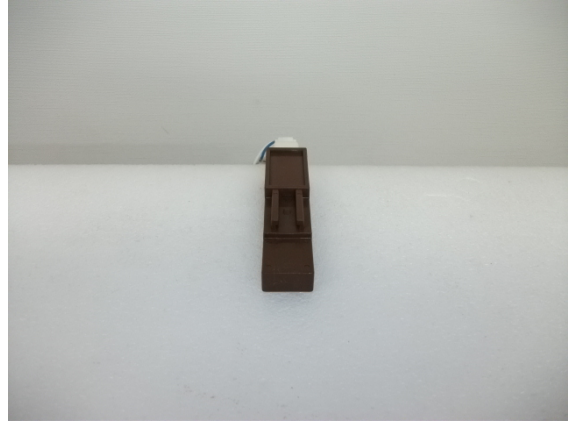
Above 30MHz: Horizontal Y, Vertical Y
X-axis

Antenna (TYPE 2)

Below 30MHz: X

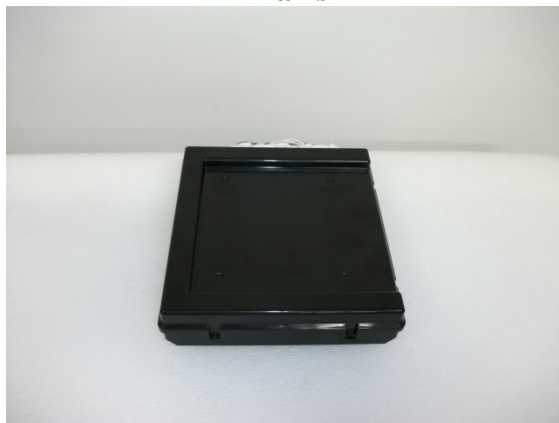
X-axis

Worst Case Position

Smart ECU

Below 30MHz: X

Above 30MHz: Horizontal X, Vertical X
