CAVA DI BEAR JOMAND, Iran, deserto del Kavir settentrionale.

Ezio BURRI, Università dell'Aquila

Nell'ambito dell'impostazione della collaborazione tecnico-scientifica tra l'Università della Tecnologia di Shahrood e gli enti di ricerca italiani Istituto di Metodologie Chimiche del Consiglio Nazionale delle Ricerche e Università degli Studi dell'Aquila, in data 15/06/2008 è stato effettuato un sopralluogo presso il qanat di Bear Jomand, le cui acque sono utilizzate per fini irrigui.

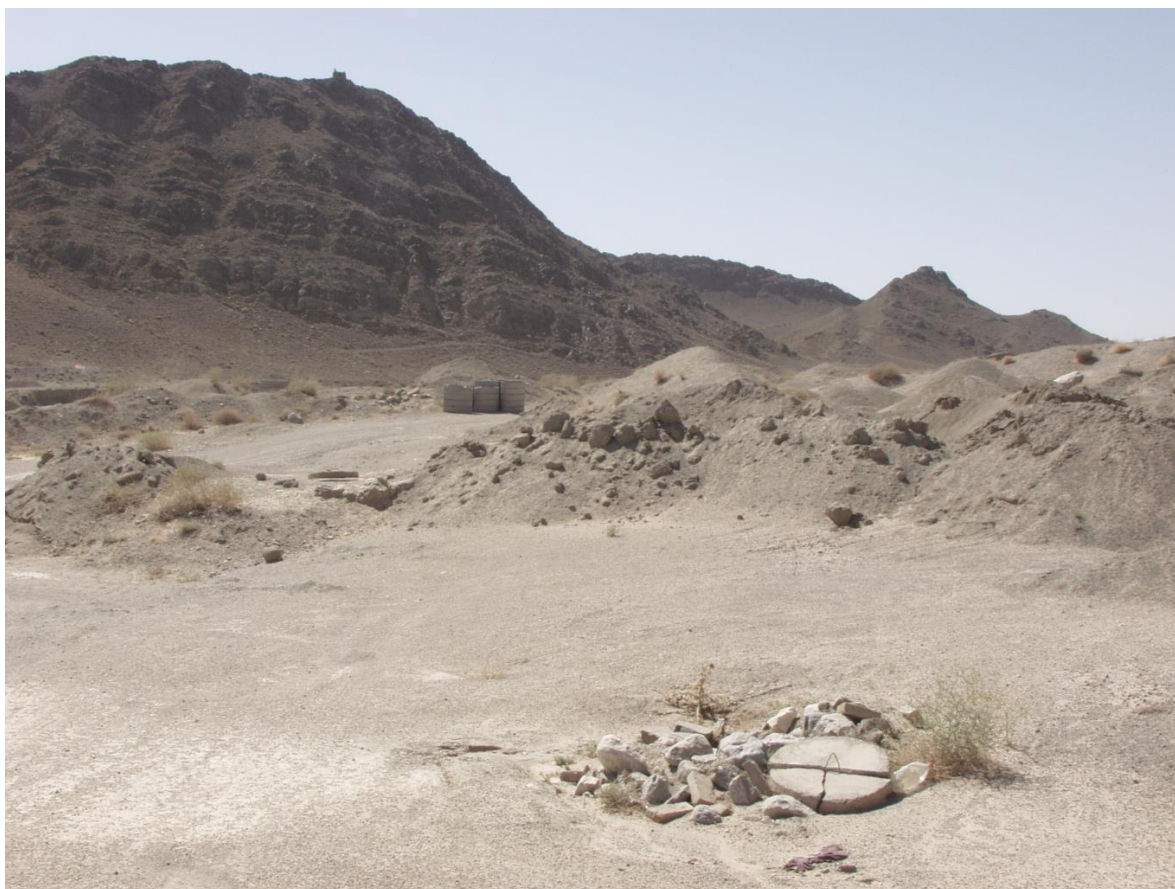
Figura 1: qanat di Bear Jomand in prossimità della cava di materiali inerti ubicata nelle vicinanze della strada statale

Lo sviluppo di questo qanat segue la valle alluvionale (fig. 1) e poco prima del proprio recapito passa in corrispondenza di una cava di materiali sciolti (fig.2). Questa cava è stata aperta successivamente alla realizzazione del qanat e le modalità di estrazione del materiale stanno causando notevoli problemi di manutenzione dell'opera idraulica, la quale costituisce una risorsa idrica strategica per l'approvvigionamento irriguo locale.

Si rende necessario creare un adeguato corridoio (superficiale) di tutela assoluta (*buffer*) per il qanat all'interno del quale non siano consentite operazioni di estrazione di materiali inerti. Inoltre, visti lo sviluppo dell'opera idraulica lungo una valle alluvionale, la sua scarsa profondità rispetto all'attuale superficie topografica ed il regime torrentizio del corso d'acqua, appaiono quanto mai opportuni interventi di regimazione delle acque superficiali, finalizzati alla protezione del qanat stesso.

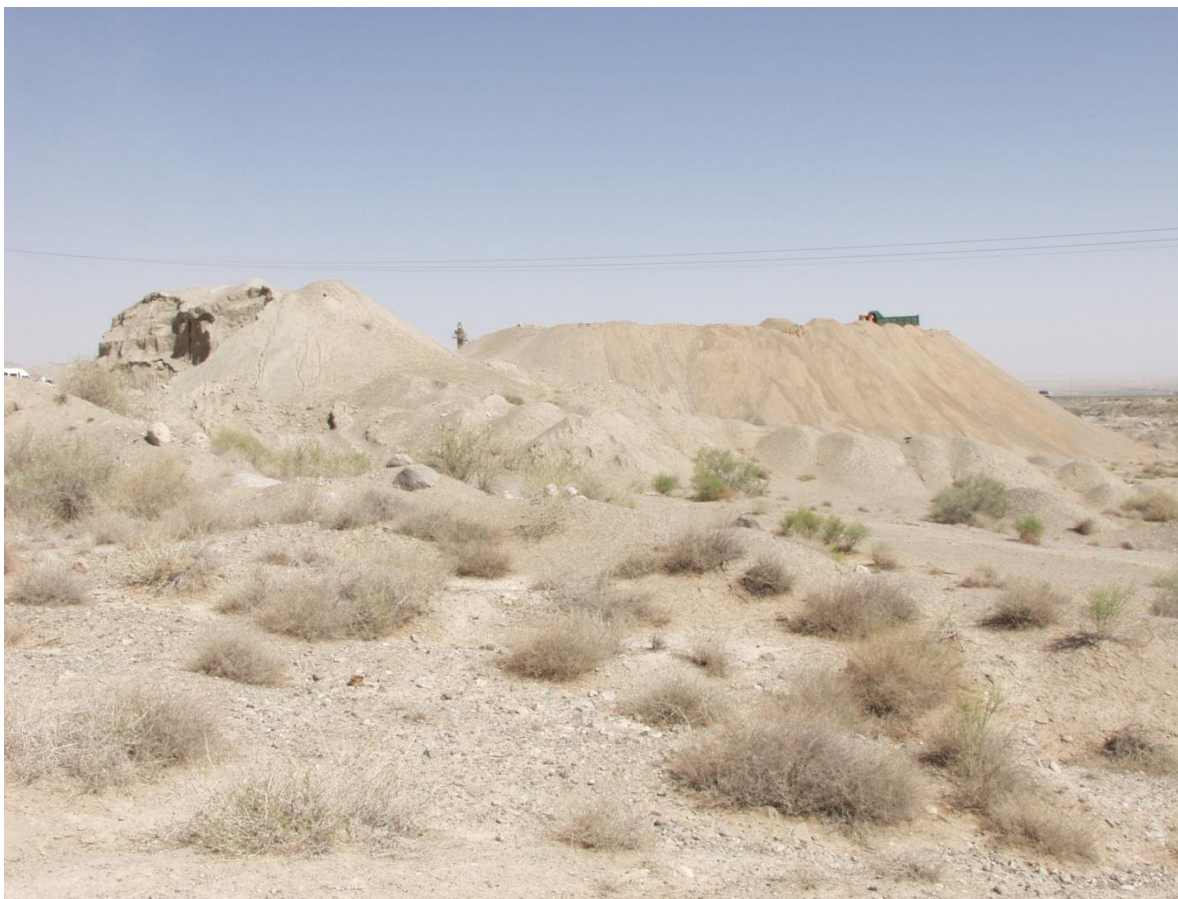
Figura 2: cava di materiali sciolti posta in prossimità della parte terminale del qanat

Le vibrazioni indotte dalle manovre di estrazione determinano sia un progressivo interrimento del condotto sia problemi di stabilità del medesimo e dei pozzi di accesso.

Data la prossimità della cava al qanat e i danni inevitabilmente causati all'opera idraulica dalle attività estrattive, la coesistenza di tale attività con il qanat non può prescindere da una qualche forma di contributo economico per gli interventi (ordinari e straordinari) di manutenzione e ripristino dell'opera idraulica in oggetto da parte dei concessionari dell'esercizio estrattivo.

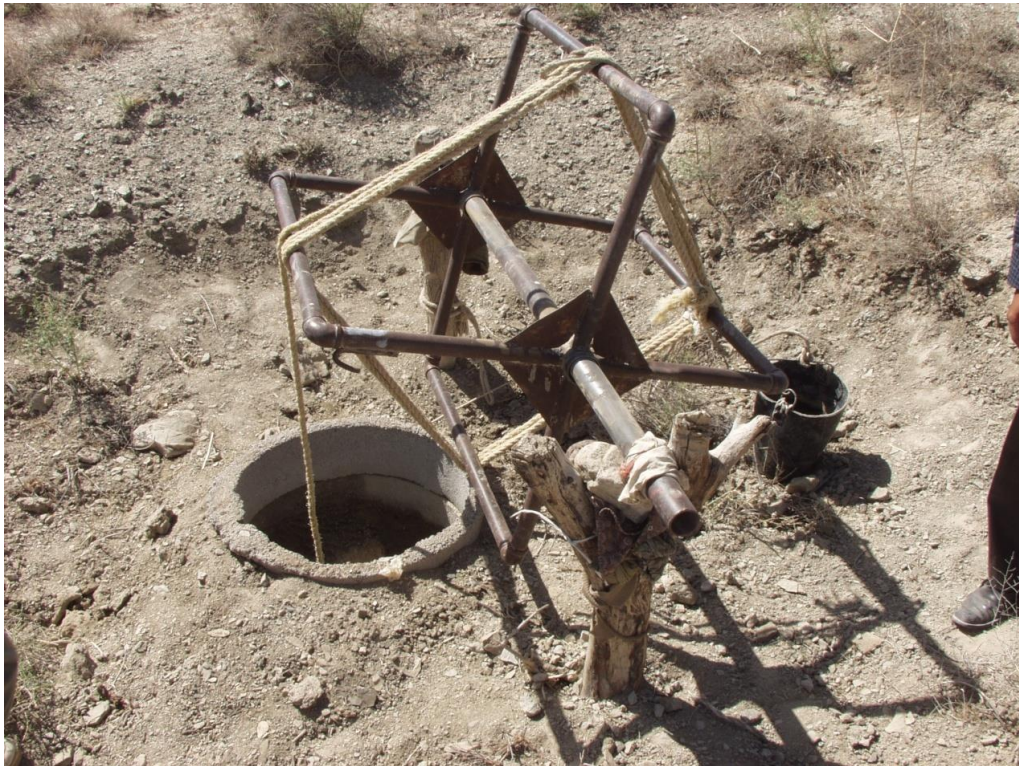
In effetti, durante il sopralluogo, si stavano svolgendo delle operazioni di manutenzione del qanat (fig. 3). Il personale addetto ci ha riferito che la frequenza degli interventi di manutenzione del qanat è aumentata passando dai normali 3-4 anni agli attuali 1-2 anni. Inoltre, alcuni pozzi del qanat apparivano irrimediabilmente compromessi (fig. 4).

Figura 3: attrezzatura impiegata per la manutenzione del qanat e l'asportazione del materiale fino che progressivamente lo ostruisce.

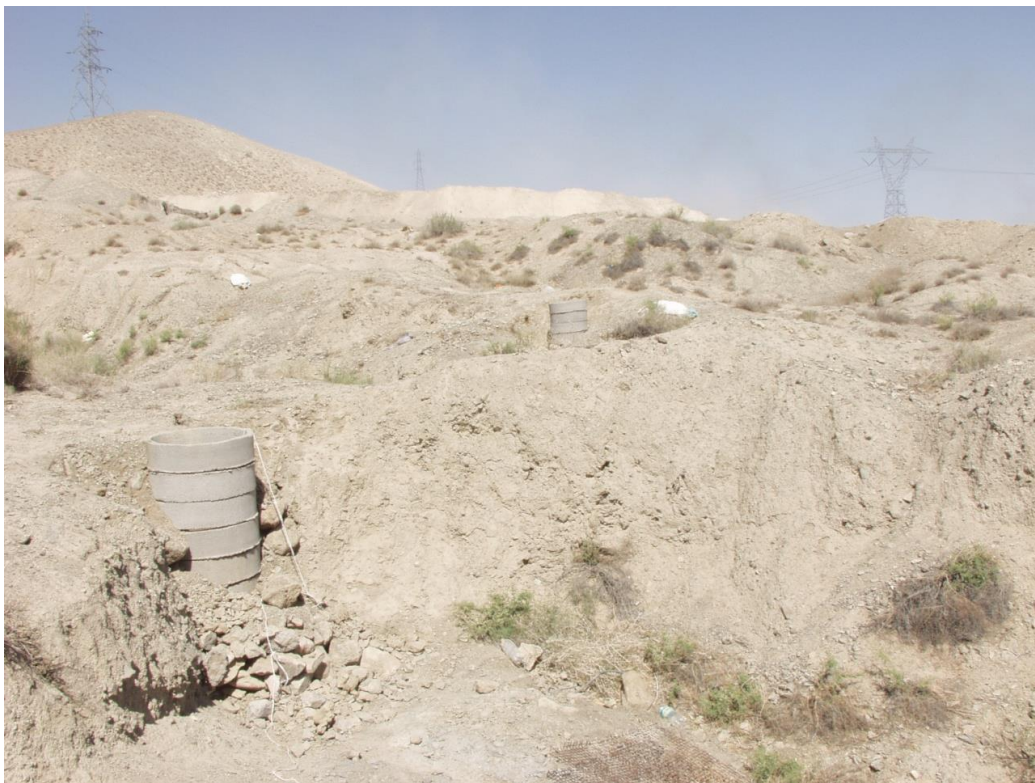
L'opera idraulica appare in condizioni critiche a causa delle attività estrattive della cava di materiali inerti. Senza adeguati interventi la funzionalità del qanat potrebbe essere in futuro irrimediabilmente compromessa.

Figura 4: stato di degrado di alcuni pozzi di accesso del qanat
