INGENIERIA EN DISEÑOS ELECTRICOS Y AUTOMATIZACION I.D.E.A.				
HOJA DE VIDA DE EQUIPOS EN LOS RESTAURANTES SAYONARA PEREIRA				
PUNTO	MALL PORTAL CERRITOS	FECHA	JULIO 30 DEL 2022	
TIPO DE MANTENIMIENTO		ACTIVO FIJO	NO TIENE	TIPO DE REFRIGERACION
PREVENTIVO	X	MARCA		CONSERVACION N/A
CORRECTIVO		TRUE REFRIGERATOR		CONGELACION X
FALLA	MANTENIMIENTO PREVENTIVO			
REPUESTOS				
UNIDAD COMPRESORA	N/A	FILTRO SECADOR	N/A	
MOTOR CONDENSADOR	N/A	CAPILAR	N/A	
MOTOR EVAPORADOR	N/A	REFRIGERANTE	N/A	
RODACHINAS	N/A	RELAY	N/A	
CONTROL DE TEM. DIGITAL	N/A	TERMICO	N/A	
TUBERIA DE COBRE	N/A	CAPACITOR	N/A	
EMPAQUES	N/A	BISAGRAS	N/A	
CABLE	N/A	CLAVIJA	N/A	
PROCEDIMIENTO DE MANTENIMIENTO				
SE REALIZA MANTENIMIENTO PREVENTIVO, SE AJUSTAN CONEXIONES Y SE TOMA MEDIDA DE VARIABLES DEL EQUIPO, SE OBSERVA QUE UNOS DE LOS RODACHINES ESTA DOBLADO Y SUELTO, SE PROCEDE A CORREGIR, SE AJUSTA Y SE ENDEREZA A LA FUERZA DURANTE EL AJUSTE MEJORANDO ASI SU ESTABILIDAD DE FORMA PROVISIONAL, SE LIMPIA EL EQUIPO Y SE ENTRAGA A SASTIFACCION.

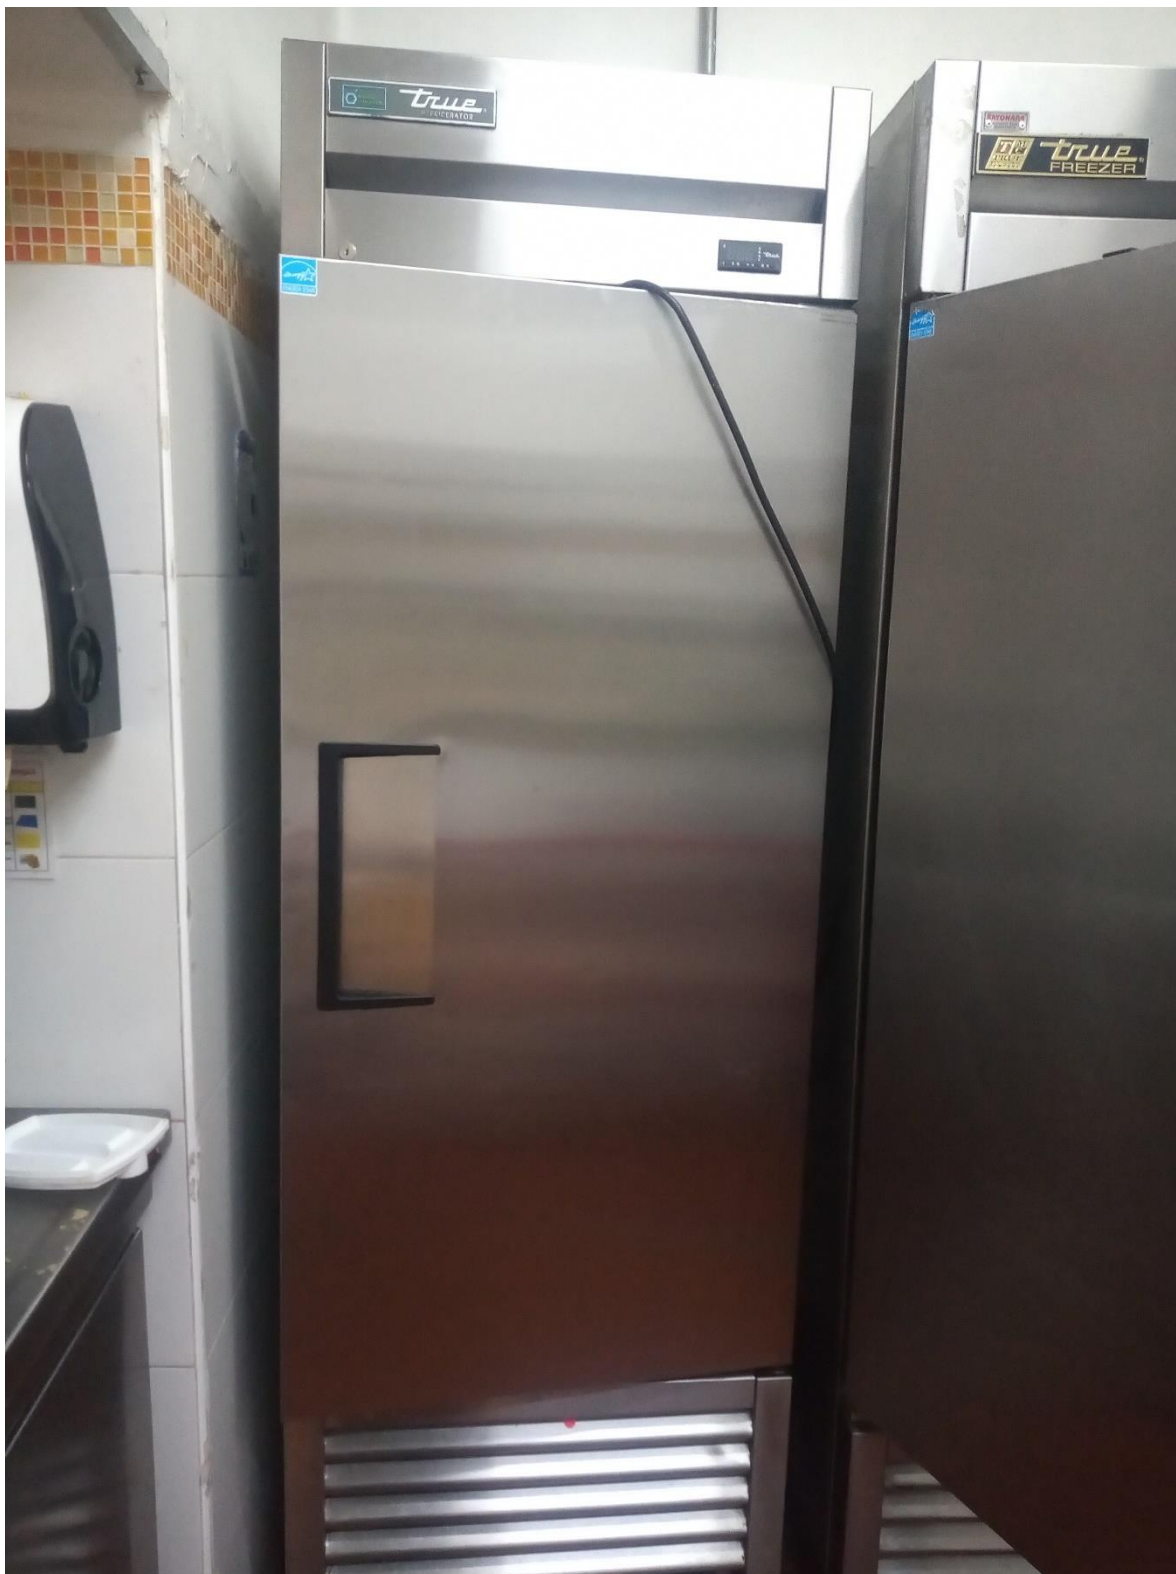
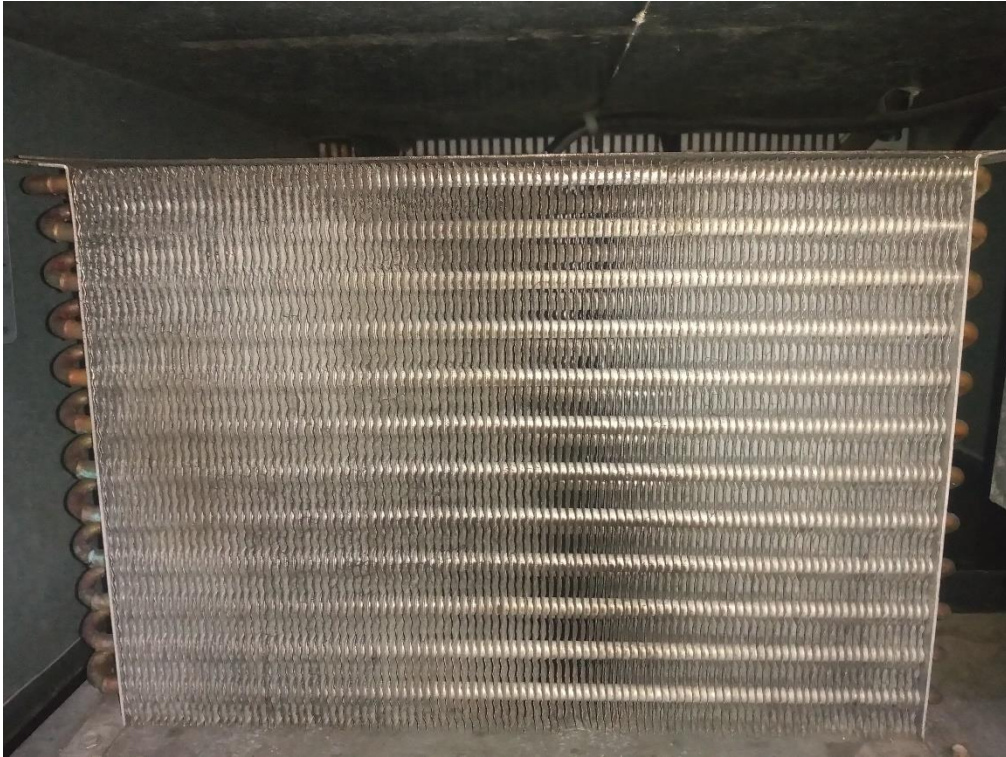
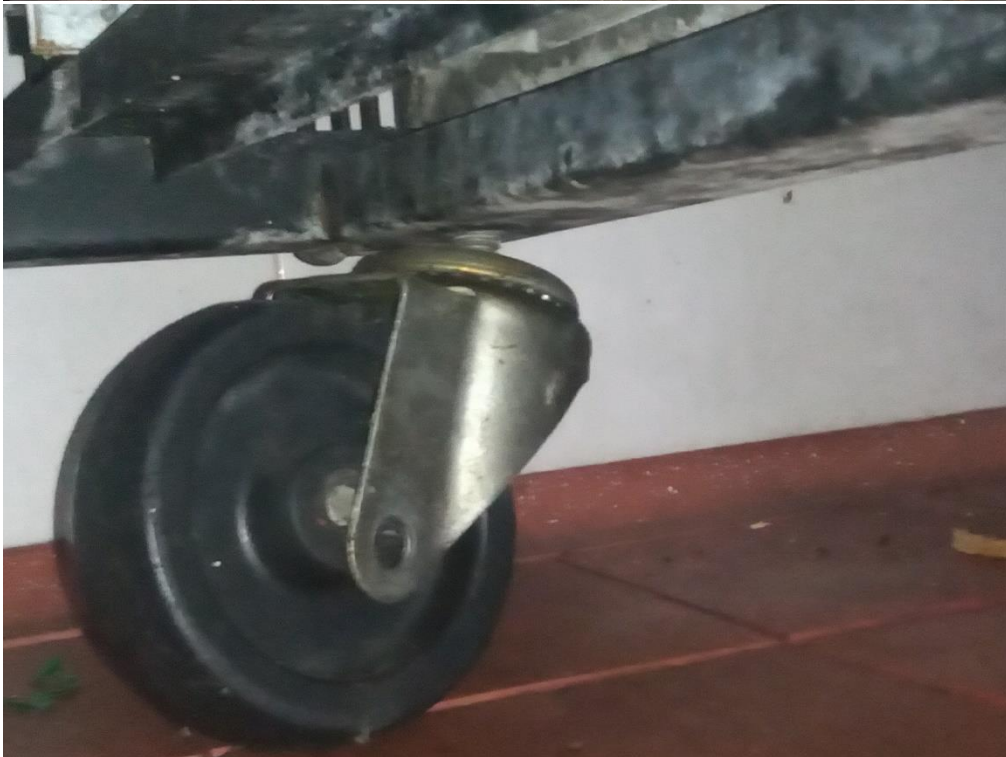
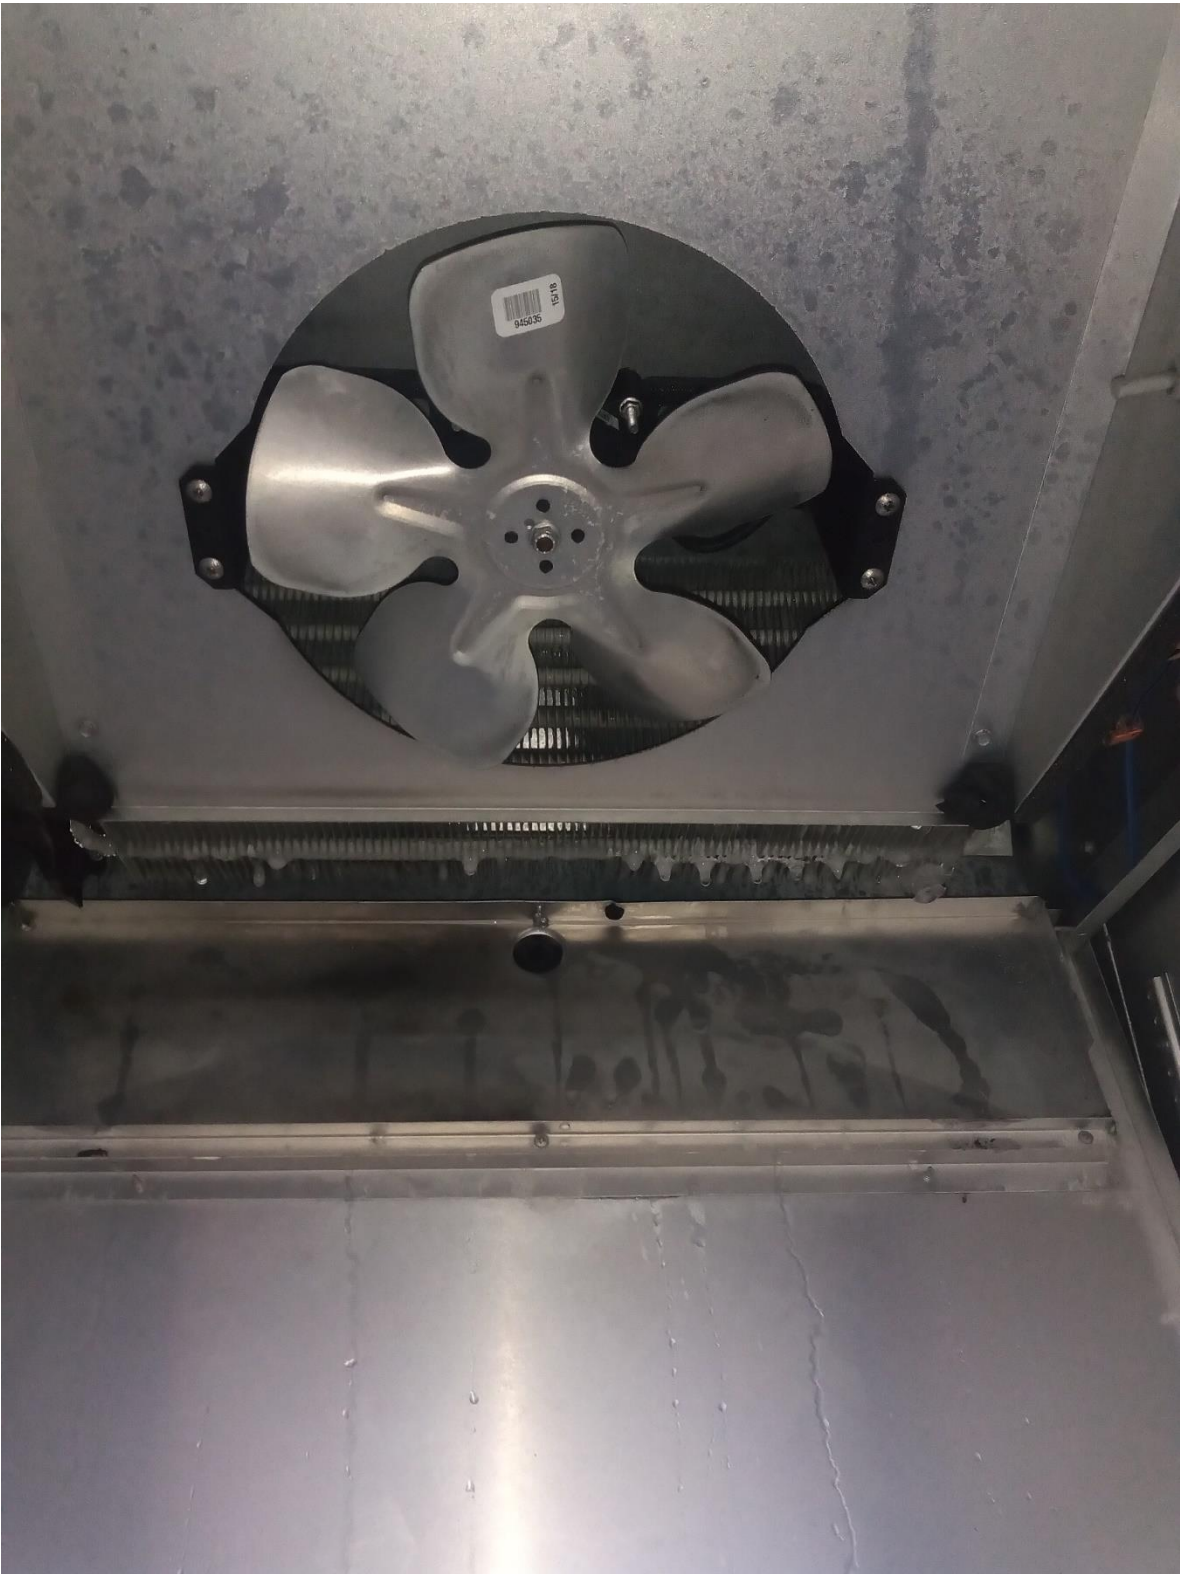
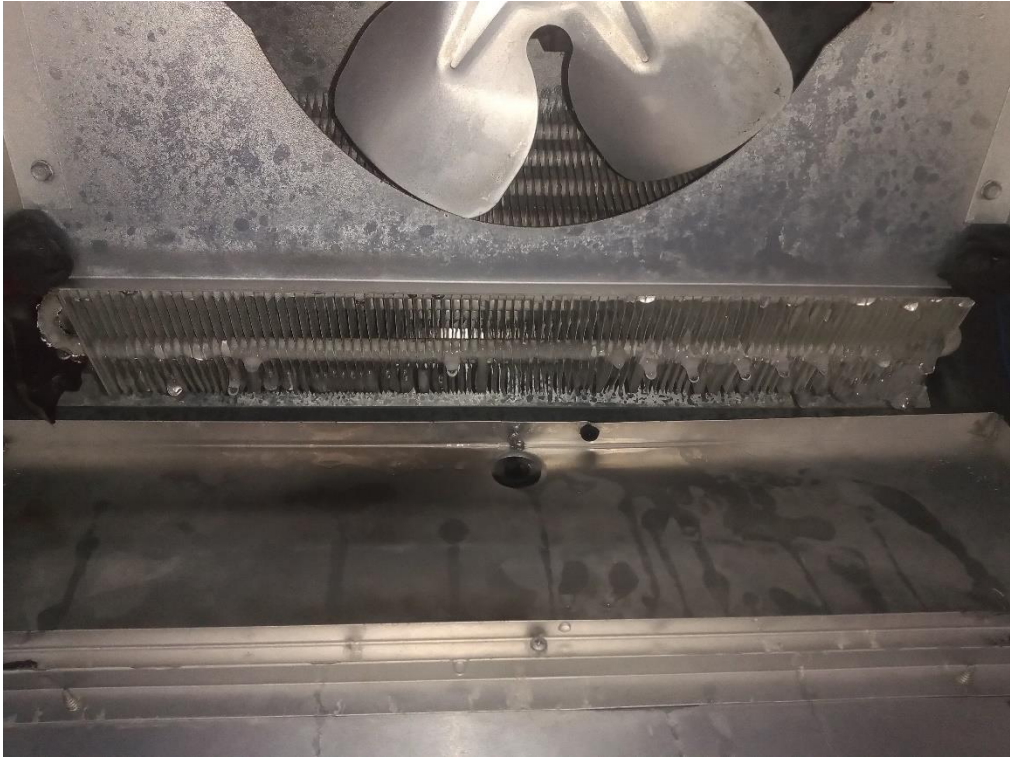
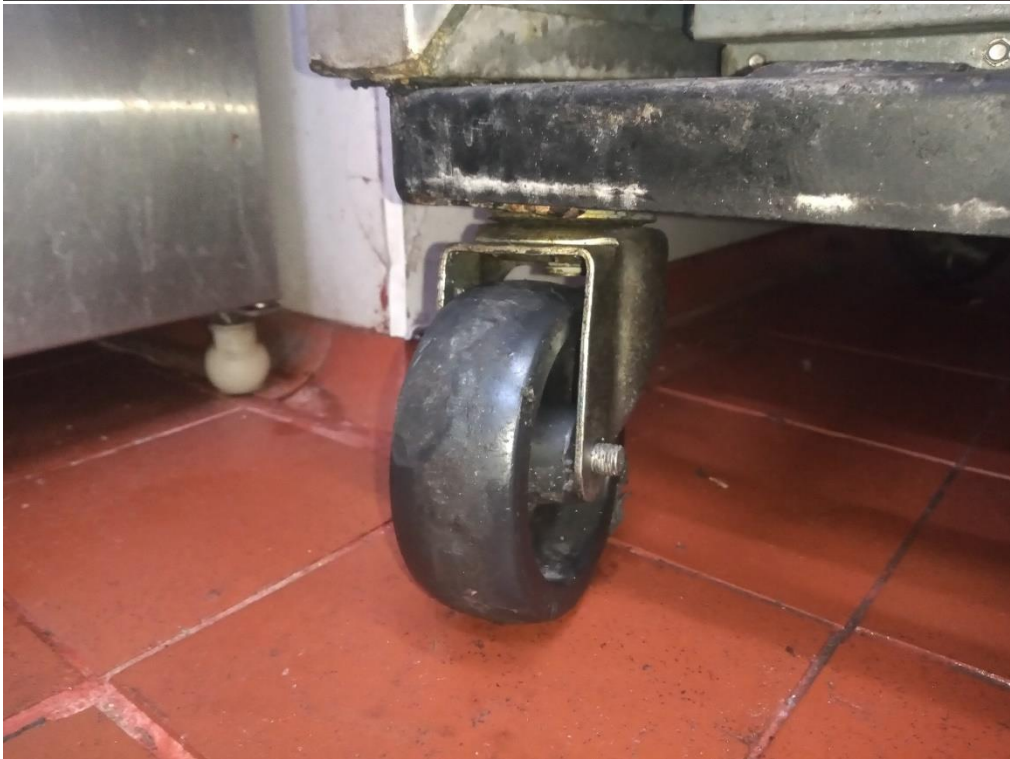
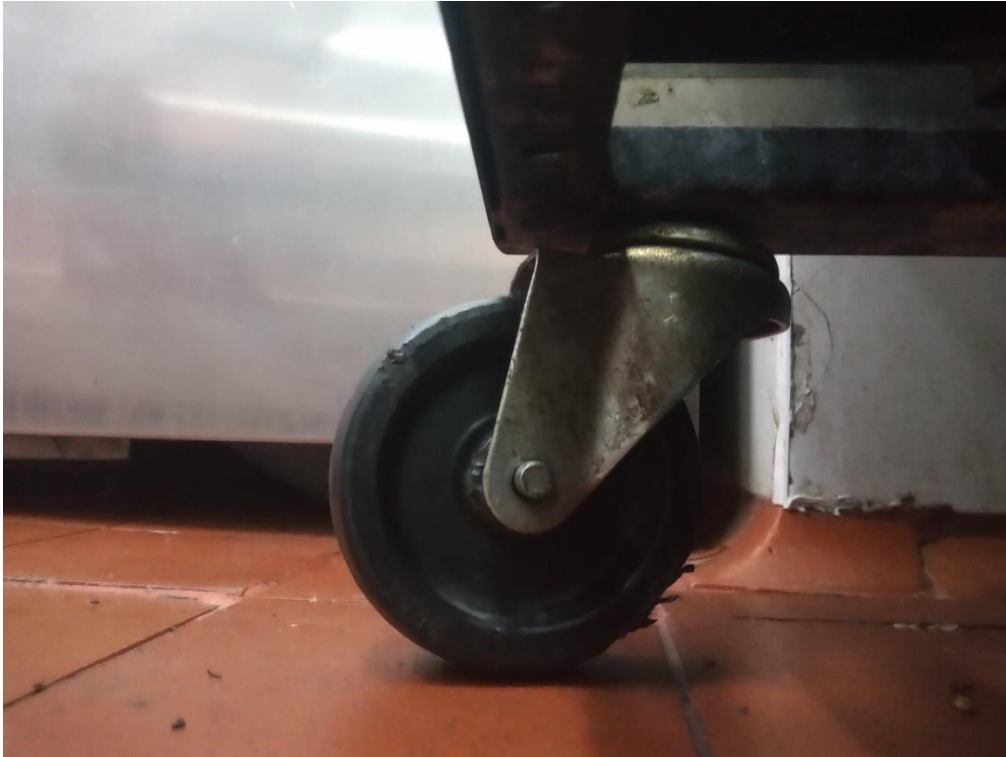
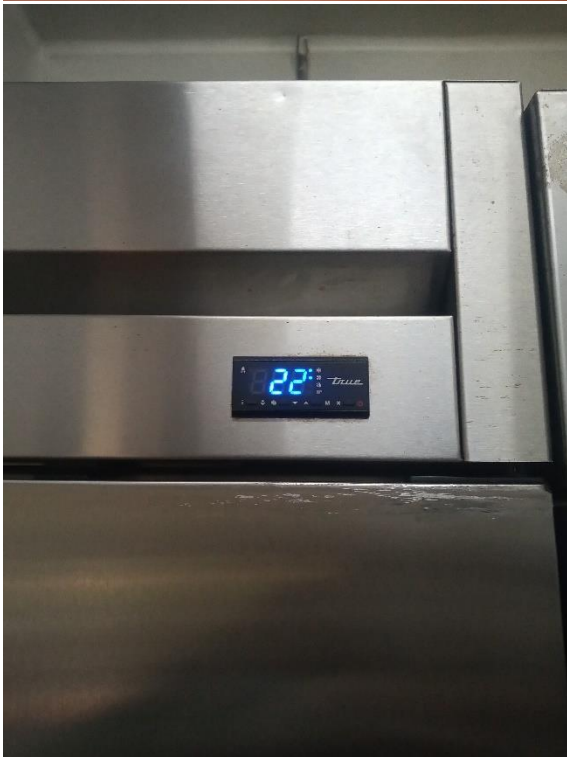
SE ADJUNTA FOTOS DEL MANTENIMIENTO PREVENTIVO.

RECOMENDACIONES				
CAMBIAR RODACHINA DOBLADA PARA MEJORA DE MANERA PERMANENTE LA ESTABILIDAD DEL CONGELADOR				
CORRIENTE DE LA UNIDAD COMPRESORA		2.0 Amp	TIPO DE REFRIGERANTE	R290
PRESION EN BAJA		18 PSI	CONDICIONES DEL EQUIPO	OK
REFERENCIA UNIDAD COMPRESORA - EMC3121U DANFOSS				
PROXIMO MANTENIMIENTO				
TECNICO RESPONSABLE	E. ALEXANDER MENDOZA			
ADMINISTRADOR SAYONARA	ROBERTO CARLOS NADALES
