Pool-3-041-AZP-226_S45.unmapped.rma6

Damage plot for Streptococcus_thermophilus nod

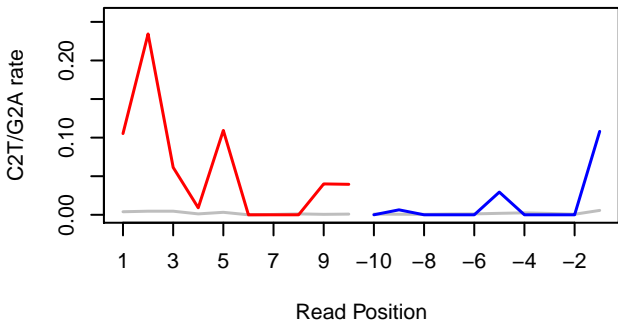
Node	Streptococcus_thermophilus
Top Reference	Streptococcus_thermophilus
all reads	71
nonDup	59
readDis	0.893
nonStacked	45
destacking?	Off
C>T_1	0.1053
G>A_1	0.1081
mean length (sd)	61 (16.484)
