# FICHA TECNICA

NOMBRE REPARACION FISURA LOSA ESTACIONAMIENTOS

CATEGORIA OBRA	Edificación	UBICACIÓN	Vitacura, Santiago
SUB CATEGORIA OBRA	Edificios de altura	ESPECIFICACIONES	3 Edificios 2 Subterráneos ,25, 15 y 14 pisos

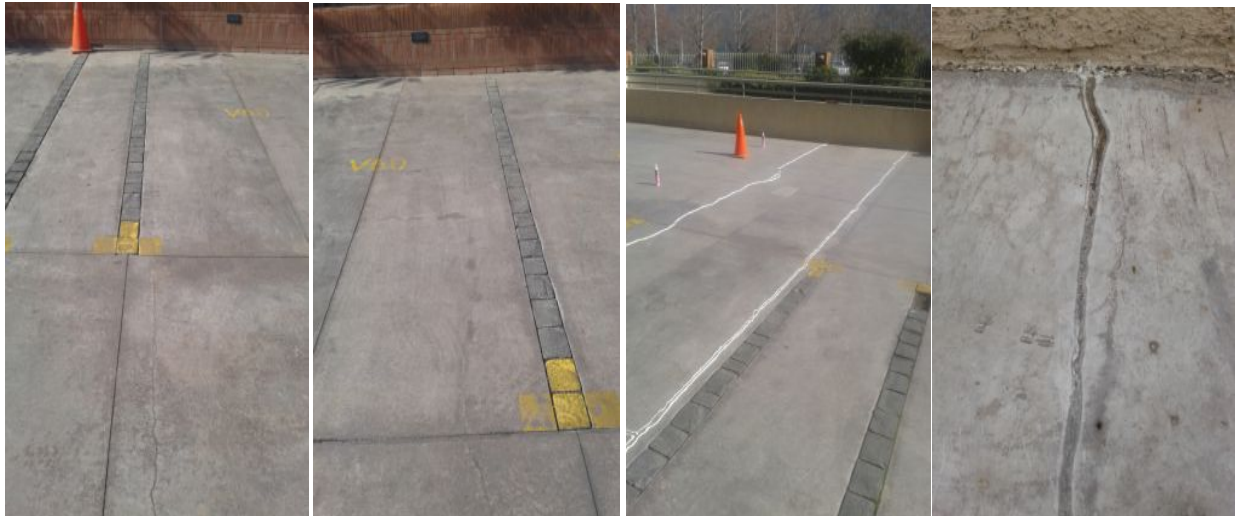
## EJEMPLOS

USOS	Fisuras con inyección en hormigon estructural en losas, columnas, muros, fundaciones		RENDIMIENTOS	3,7 a 4,3 m2/litro
BENEFICIOS	Baja viscosidad, penetracion por gravedad hasta 0,05 mm de ancho, prolonga vida util en hormigon fisurados		COSTOS APROX.	1,5 a 2,5 UF + iva metro lineal
DIFICULTADES			CONTRATISTA DE CONTACTO	Patricio Guzman (PRIL)
ESPECIFICACIONES TECNICAS	SIKADUR 55 SLV 11,35 LITROS	JUEGO A+B	NUM. CELULAR O FIJO	9-5387387
CUBICACION REFERENCIAL			CORREO	<a href="mailto:pguzman@pril.cl">pguzman@pril.cl</a>
RESUMEN PROCEDIMIENTO CONSTRUCTIVO				
Aplicación por gravedad, antes se debe preparar la superficie a inyectar se hacen surcos con silicona, con esto evitamos el derrame del producto, luego se extiende el sikadur 55 slv sobre el area y se deja que se acumule en la fisura hasta penetrar el producto, el tiempo de secado es 24 horas. Remover el exceso del epoxico con un rodillo. Al dia siguiente se retira con una espátula la silicona y el exceso del epoxico.
