FICHA TECNICA

NOMBRE REPARACION IMPERMEABILIZACION TERRAZAS

CATEGORIA OBRA	Edificación	UBICACIÓN	Vitacura, Santiago
SUB CATEGORIA OBRA	Edificios de altura	ESPECIFICACIONES	7 Edificios 2 Subterráneos ,5 pisos c/u

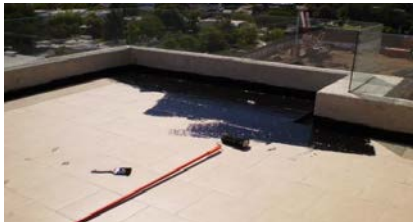
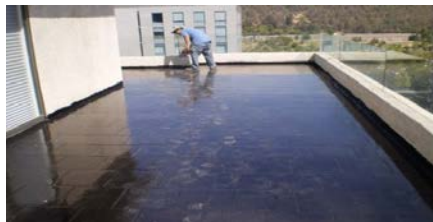
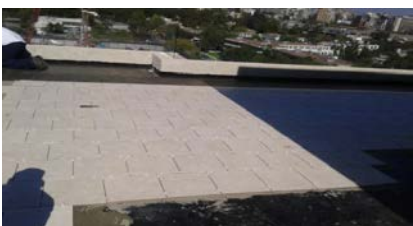
EJEMPLOS

USOS	Losas, balcones, Terrazas, Jardineras, Muros, Muros Enterrados sobre cemento, madera y otros	RENDIMIENTOS	1 a 2,5 Kg/m2
BENEFICIOS	Maxima elasticidad, facilidad y rapidez de aplicar. Se adapta a cualquier forma, ideal para puntos singulares.	COSTOS APROX.	\$197.064 +iva (40 KG)
DIFICULTADES	Problemas en secado a bajas y altas temperatura ideal trabajar a 19°C.	CONTRATISTA DE CONTACTO	Hecho por la casa
ESPECIFICACIONES TECNICAS	Kubal Hyperdesmo PB A+B (40 Kg)	NUM. CELULAR O FIJO	n/a
CUBICACION REFERENCIAL		CORREO	<u>n/a</u>
RESUMEN PROCEDIMIENTO CONSTRUCTIVO La superficie se debe recibir limpia de suciedades o materiales externos, no deben existir irregularidades o fisuras. Se aplica en frio con rodillo, brocha o llana. - Aplicar 1 mano de Hyperdesmo sobre la superficie se deja secar por 24 horas, una vez seco se aplica la 2 mano. Para mayor adherencia existe la opción de aplicar arena de cuarzo. Las gárgolas deben quedar impermeabilizadas con retornos- Se debe realizar una prueba instalando un tapón en el desagüe de la terraza y llenándola con agua durante 24 hrs. Luego de recibida la prueba de agua se instalara el revestimiento de piso.
