's-Hertogenbosch Koningsweg 38

Kadastraal : 's-Hertogenbosch, I - 1413	Bouwjaar : 1919
Eigenaar : M.G.R.M. Malherbe	Architect : J. Hurkens
Huidige functie : kantoorruimte	Oorspr. functie : woning
Verbouwingen : Archief : Cultuurhistorische Inventarisatie 's-Hertogenbosch, deel 1, Het Zand (1987), p. 220-221. Gemeente 's-Hertogenbosch, afdeling BAM, documentatie-archief.

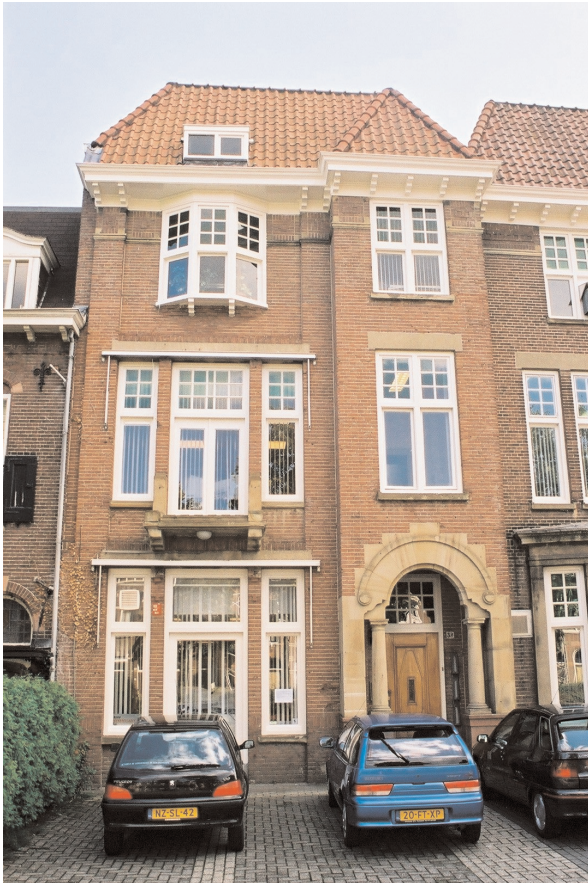
Voorgevel.

De voorgevel is in kruisverband opgetrokken met lichte baksteen. Het trasraam is van iets donkerder steen vervaardigd, afgesloten met een steens rollaag. De gevel is twee vensterassen breed, bestaande uit een uitspringend, torenachtig deel aan de rechterzijde en een breder geveldeel links hiervan. Het onderste deel van de torenachtige uitbouw is uitgevoerd in Bentheimer zandsteen en vormt de omlijsting van een portiek. Deze in Art Deco-stijl vormgegeven omlijsting is opgebouwd uit een rondboog die gedragen wordt door twee kleine zuilen met geprofileerde consoles, geplaatst op een lage borstwering. In het portiek bevindt zich de originele voordeur. Het bovenlicht is - en dit geldt voor nagenoeg alle bovenramen - voorzien van een voor de bouwtijd typerende roedenindeling

met kleine ruitjes. Op de eerste verdieping is een hoog kruisvenster, geplaatst op een natuurstenen onderdorpel en aan de bovenzijde voorzien van een natuurstenen latei. De onderramen zijn draaiend. Op de tweede verdieping, strak tegen de onderzijde van de daklijst, is een tweede soortgelijk, maar minder hoog venster geplaatst. Het linkerdeel van de gevel is verticaal geled door middel van twee pilasters die over de volle hoogte van de gevel doorlopen. De begane grond en de eerste verdieping worden elk in beslag genomen door een brede, driedelige gevelopening die is overspannen met een natuurstenen latei, waarboven een bakstenen rollaag. De verschillende vensterdelen zijn van elkaar gescheiden door smalle penanten. De middelste gevelopening is het breedst en is op de begane grond ingevuld met een deur (vermoedelijk secundair). Op de eerste verdieping

bevindt zich op diezelfde plaats een natuurstenen balkon met openslaande deuren. De balustrade van het balkon is thans verdwenen. Beide gevelopeningen worden geflankeerd door smalle, op een borstwering geplaatste vensters met een vermoedelijk draaiend onderraam en een vast bovenlicht.

Afwijkend is het erkervormige, drieledige venster op de tweede verdieping, die rust op twee klossen en met de bovenzijde direct tegen de onderzijde van de fors overstekende bakgoot is geplaatst. Alle drie de vensterdelen zijn even breed. Het middelste onderraam is bewegend. De bovenlichten hebben een roedenverdeling in zessen.

Het opgaand muurwerk eindigt met een lijst van siermetselwerk, die door middel van een natuurstenen, geprofileerde waterlijst van het onderliggende muurwerk is gescheiden. De gevel wordt bekroond met een bakgoot met een fors overstek, rustend op driemaal getrapte klossen. Zowel de gemetselde lijst als de bakgoot lopen over de volle breedte van de drie panden door. In het voordakschild is later een tweeruits dakkapel aangebracht.
