Engelen Graaf van Solmsweg 79a

Kadastraal : 's-Hertogenbosch, R - 2371	Bouwjaar : 1859
Eigenaar : J.H.M. Wijns	Architect :
Huidige functie : woning	Oorspr. functie : woning
Verbouwingen :	
Archief :

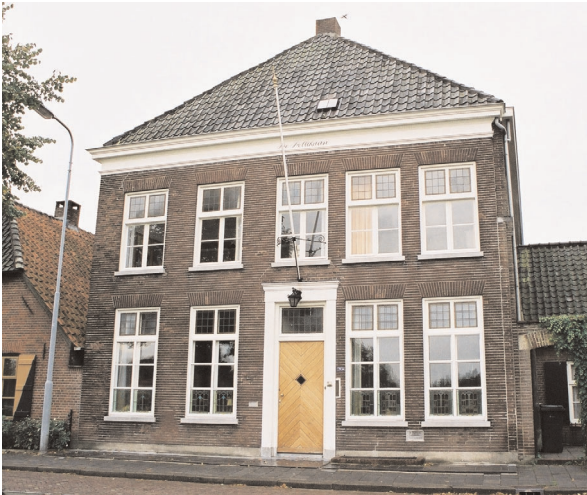
De in kruisverband gemetselde lijstgevel met het oorspronkelijke lichtgesneden voegwerk is met vijf vensterassen geleed. Het deurkozijn op hardstenen neuten bevindt zich rechts uit het midden van de nagenoeg symmetrisch opgezette gevel. De vernieuwde voordeur (circa 1950) en het glas-in-lood bovenlicht worden geaccentueerd door een brede houten omlijsting, aan de bovenzijde afgesloten met een kroonlijst met daarop geschilderd de naam "De Pelikaan". Ter rechterzijde van de entreepartij bevindt zich een waterpeilsteen en een lichtkolk met twee tweeruits draaiende kelderramen. Ter linkerzijde van de deur is een gevelsteen met daarop het jaartal 1859 ingemetseld.

Alle vensteropeningen zijn voorzien van anderhalfsteens strekse boog en hardstenen onderdorpel. De vier oorspronkelijke, kwartrond geprofileerde kozijnen op begane grond niveau zijn voorzien van vernieuwde dubbele drieruits draairamen (XXa) en een tweeruits glas-in-lood bovenlicht. Voor de draaiende delen zijn zesruits voorzetramen geplaatst. De vijf vensters op eerste verdiepingsniveau hebben oorspronkelijke kwartrond geprofileerde kozijnen met vernieuwde dubbele tweeruits draaiende onderramen (XXa) en vast tweeruits glas-in-lood bovenlicht. Van

oorsprong bevonden zich zowel op de begane grond als op de eerste verdieping schuiframen. Ter rechterzijde van de gevel is een strook muurwerk van een verdwenen buurpand zichtbaar. De gevel is aan de bovenzijde afgesloten met een stucwerk lijst en een geprofileerde bakgoot. Het dakschild is voorzien van een klein daklicht.

Voorgevel.

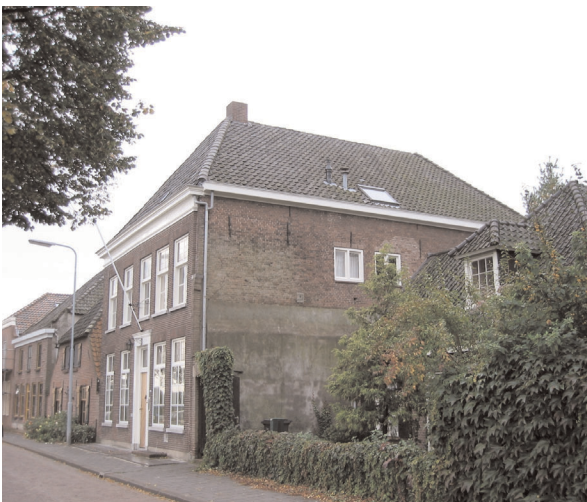
De rechterzijgevel is in kruisverband gemetseld. Het begane-grondniveau is over de gehele hoogte voorzien van gecementeerd metselwerk, een restant van een gesloopt buurpand. Ter rechterzijde van de gevel sluit het huidige buurpand nummer 79 aan op de gevel. De gevel is op de eerste verdieping geleed met twee moderne vensteropeningen onder een steens rollaag. Ter hoogte van de zoldervloer is een aantal gevelankers zichtbaar. De gevel is aan de bovenzijde afgesloten met een eenvoudige, moderne bakgoot. Het dakschild is voorzien van een modern zolderraam.

Voorgevel en rechterzijgevel.

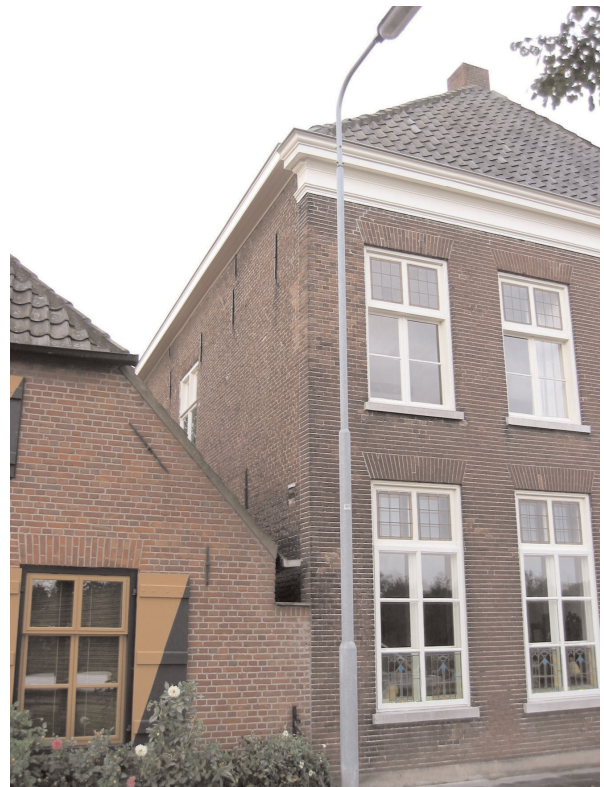
Een deel van deze zijgevel, die net als de voor-gevel in kruisverband is gemetseld, gaat schuil achter het pand Graaf van Solmsweg 81. Ter rechterzijde is een koude naad te zien tussen de buitenschillen van beide gevels. De zijgevel is met kwalitatief minder goede bakstenen gemetseld. Op eerste verdiepingsniveau is de gevel geleed met een enkel vroeg twintigste-eeuws venster met vast tweeruits bovenlicht en draaiende onderramen. Verder is een zestal gevelan-

kers ter plaatse van de eerste- en zolderverdiepingvloer in het zicht. Aan de bovenzijde wordt de gevel afgesloten met een eenvoudige, moderne bakgoot.

Linkerzijgevel met deel voorgevel.
