De Muntel

Jan Schöfferlaan 3a-3b

Kadastraal : C-1399	Bouwjaar : 1935
Eigenaar : gemeente 's-Hertogenbosch	Architect : H.M. de Graaf
Huidige functie : wijkcentrum "De Slinger"	Oorspr. functie : parochiehuis

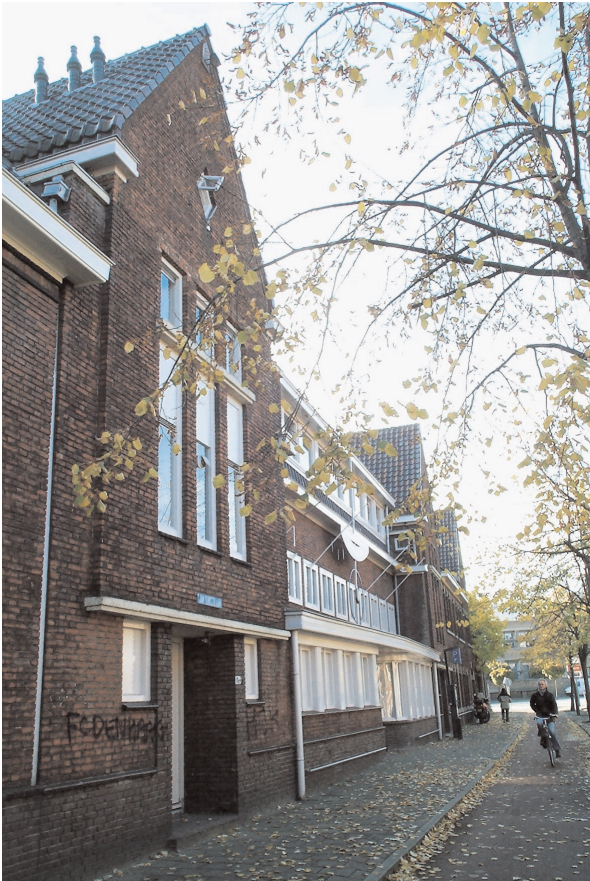
De met handvormstenen en in Vlaams verband gemetselde voorgevel is voorzien van hoekrisalieten die uitgevoerd zijn als topgevel. Op begane grond niveau zijn deze gevels voorzien van een portiek, afgesloten met een betonnen waterlijst. De plint van de gevel is evenals de penanten aan weerszijden van de portieken in machinaal gevormde bakstenen opgetrokken. Het deurkozijn staat op hardstenen neuten en is voorzien van moderne dubbele deuren. De portieken worden aan weerszijden geflankeerd door een klein venster met keramische onderdorpels. Boven de portieken is het muurwerk geleed met een drietal smalle, hoge vensters. De drie bovenlichten onder halfsteens rollaag behoren tot het zolderniveau en worden door een doorlopende waterlijst gescheiden van de onderramen op eerste verdieping-niveau. De top van de gevel is voorzien van een klein ruitvormig venster.

Het gevelvlak tussen de beide risalieten omvat drie vensterniveau's. Op begane grond niveau is de gevel voorzien van een eenlaags uitgebouwd onder een plat dak. In het midden van de uitbouw bevindt zich een verdiepte entree. Het deurkozijn met dubbele deuren staat op hardste-

Het muurwerk boven de uitbouw is horizontaal geleed met een negental gevelopeningen onder halfsteens rollaag. Het is onduidelijk of deze nog tot de begane grond behoren of een eerste verdieping vormen; in het laatste geval zouden de vensters zich op "kniehoogte" bevinden. De vensters hebben opvallend brede kozijnen. Het muurwerk is afgesloten met een bakgoot. Het dakschild is over nagenoeg de gehele breedte voorzien van een doorlopende dakkapel. De kapel heeft negen vensters en wordt aan de

Voorgevel.
