's-Hertogenbosch Markt 87-91

Kadastraal : 's-Hertogenbosch, 5900	Bouwjaar : M.E.
Eigenaar : Ver. van eigenaars Markt 87-89	Architect :
Huidige functie : winkel	Oorspr. functie : woning
Verbouwingen : XIX, 1945, XXd, 2004	
Archief : Gemeente 's-Hertogenbosch, afdeling BAM, documentatie-archief.

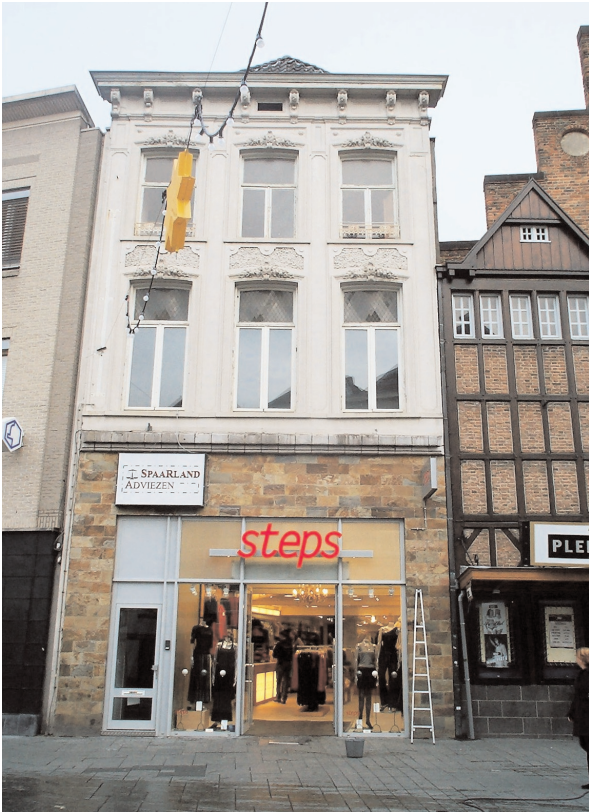
Deze negentiende-eeuwse neo-renaissancistische lijstgevel is voorzien van witte bepleistering. Op begane grondniveau bevindt zich een moderne winkelpui. De gevel omvat verder drie vensterassen. De vensteropeningen zijn getoogd en voorzien van een stucwerkomlijsting met rijk gedecoreerde kuif. Opvallend is de diepe negge. De T-vensters op eerste verdiepingniveau hebben oorspronkelijke kozijnen en glas-in-lood bovenlicht. De beide draaiende onderramen zijn recentelijk vernieuwd. Oorspronkelijk zijn de vensters voorzien geweest van kleine siersmeedijzeren balkonhekken. Van deze balkonhekken resteren er nog slechts twee: op het tweede verdiepingniveau. De T-vensters op dit niveau hebben nog de oorspronkelijke kozijnen met bovenlichten. De draaiende onderramen zijn twintigste-eeuwse modernisering. Het pleisterwerk boven de vensters is voorzien van subtiel decoratie in stucwerk. Het pleisterwerk op de muurdammen is gedecoreerd met een paneelmotief, hierdoor wordt een pilasterstelling gesuggereerd. De gevel is aan de bovenzijde afgesloten met een kroonlijst. De lijst heeft zwaar geprofileerde consoles met daartussen een paneel in stucwerk.

Voorgevel.
