's-Hertogenbosch Visstraat 17-17a

Kadastraal : 's-Hertogenbosch, G - 130	Bouwjaar : XIV B
Eigenaar : Koha Beheer B.V.	Architect :
Huidige functie : amusementscentrum en woning	Oorspr. functie : woning / winkel (?)

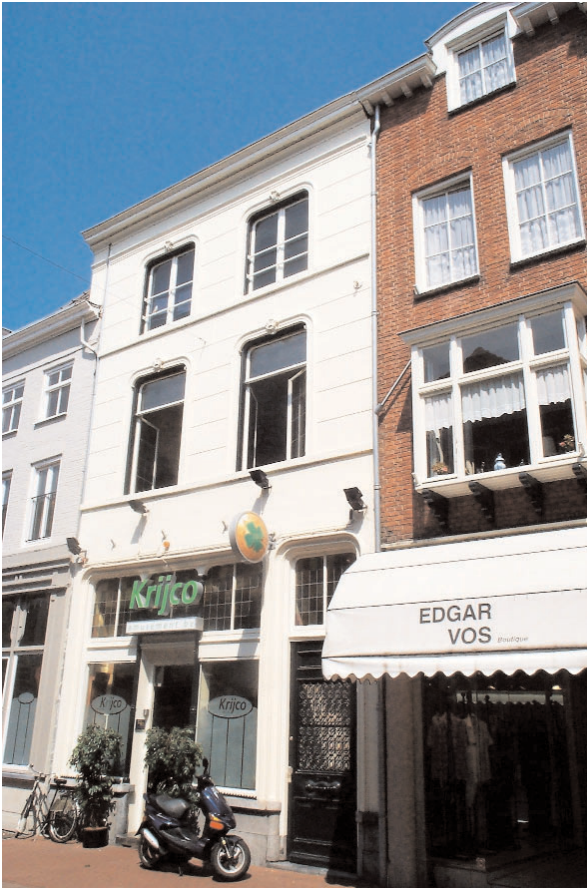
De gepleisterde lijstgevel (XIXB) van de hoofdbouw is voorzien van horizontale imitatievoegen. Het blokmotief dat de gevel ooit gehad heeft is weggeschilderd en is alleen nog aanwezig onder de vensters van de tweede verdieping. De laat 19de-eeuwse pui bestaat uit twee delen, namelijk de winkelpui en rechts hiervan de deur naar de

Voorgevel.

bovenwoning. Beide delen zijn geplaatst op een hardstenen borstwering en voorzien van een geprofileerde omlijsting met afgeronde hoeken. De deur naar de bovenwoning is voorzien van roosters en een 2-ruits bovenlicht met glas-in-lood. Links naast de deur bevindt zich tussen twee etalageruiten nog een deur tussen de geprofileerde pilaartjes. Deze deur vormt de toegang tot de begane grond. De ruiten en de deur zijn eveneens voorzien van 2-ruits bovenlichten met glas-in-lood. Het onderste deel van de oorspronkelijk schuivende T-vensters op de eerste verdieping zijn tegenwoordig voorzien van draairamen. De vensters op de tweede verdieping hebben eveneens draairamen. De vier vensters op de eerste en tweede verdieping zijn voorzien van een geprofileerde stuc omlijsting met afgeronde bovenhoeken en gesierd met een kuif. Op beide verdiepingen vallen de raamdorpels samen met de gevelbrede waterlijst. De gevel eindigt met een geprofileerde kroonlijst. De wit gepleisterde voorgevel van de achterbouw heeft op de verdieping twee dichtgezette vensteropeningen onder een steens krofboog, ter linkerkant sluit de tussenbouw op de gevel aan. Op de tweede verdieping zijn twee vensteropeningen met moderne vensters aanwezig.

De gevel is afgesloten met een bakgoot. In de gevel zijn gevelankers aanwezig.

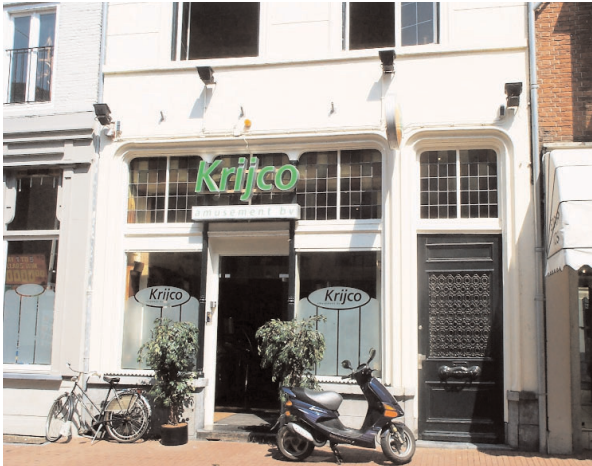
Pui.
