's-Hertogenbosch Markt 38-38a

Kadastraal : 's-Hertogenbosch, G - 6699	Bouwjaar : M.E.
Eigenaar : A.M. Vos	Architect :
Huidige functie : horeca	Oorspr. functie :

Beschrijving

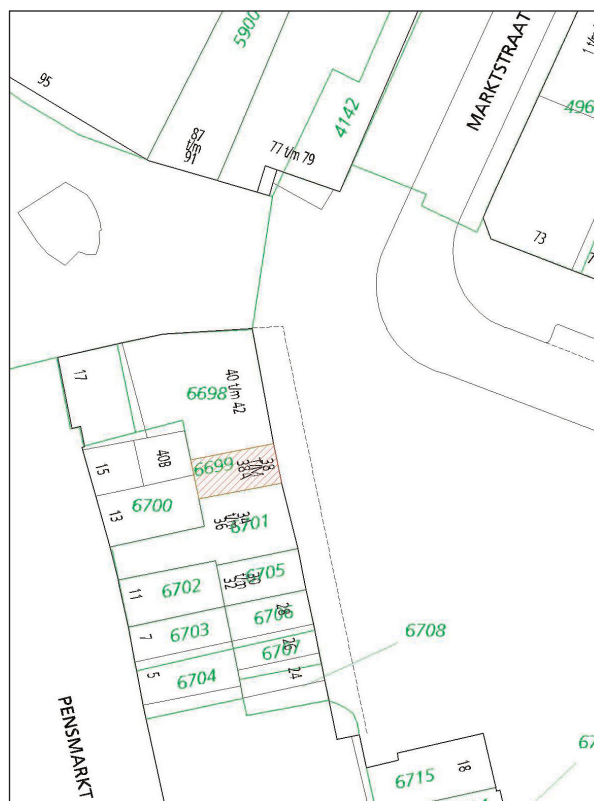
De negentiende-eeuwse lijstgevel is voorzien van een pleisterlaag met ingekraste horizontale voegen. De winkelpui op de begane grond is voorzien van geornamenteerde penanten en een hardstenen borstwering. In deze borstwering zijn de neuten onder het deurkozijn opgenomen. De kroonlijst boven de pui is naar verluidt in 1982 vernieuwd. De gevel is voorzien van twee keer twee T-vensters waarvan de schuivende delen op de eerste verdieping zijn vervangen door draairamen. De vensteropeningen met afgeronde hoeken aan de bovenzijde zijn voorzien van een geprofileerde omlijsting die net als de cordonbanden onder de vensters, grijs geschilderd is. Het zolderniveau is voorzien van twee ronde vensteropeningen die op eenzelfde manier omlijst zijn en voor de helft onderdeel uitmaken van de kroonlijst. De kroonlijst heeft een uitstekende en geprofileerde bakgoot die waarschijnlijk na de brand in 1964 is vernieuwd.
