Ersatz fuer			
Gewicht					Ersetzt durch			
Benennung					Massstab		Datum	Name
						Gezeichnet	28.11.13	rohrp1
						Geprueft		
						Freigeg,		
Hebel Servo					2:1			
				Format	Zeichnungs-Nr.			Blatt
					20227			/

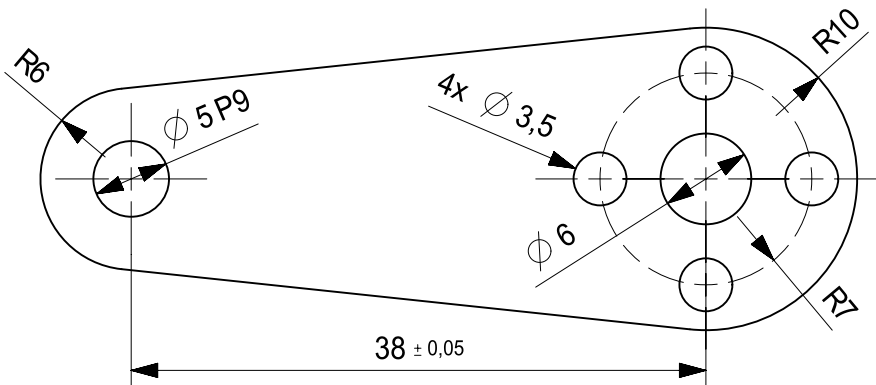
Dicke 3mm

Kanten gebrochen 0.2...0.3  
Allgemeintoleranzen ISO 2768-mK

Ra 3.2
