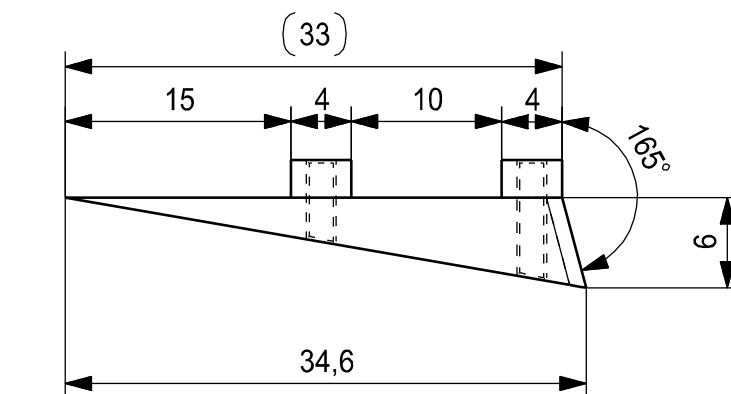
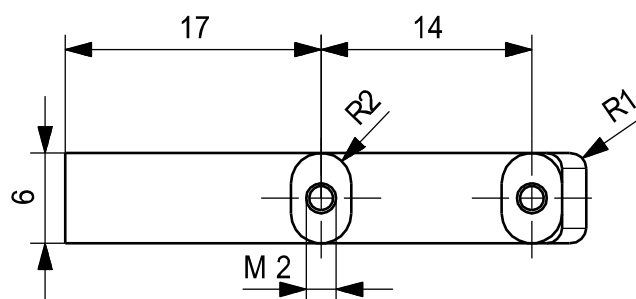
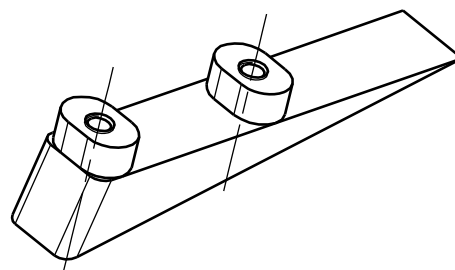
Kanten gebrochen 0.2...0.3  
Allgemeintoleranzen ISO 2768-mK

✓ Ra 3.2
