Ersatz fuer			
Ersetzt durch			
Benennung		Masstab	
Buegel Servo			Datum
		Gezeichnet	10.02.14
		Geprueft	
		Freigeg,	
Format		Zeichnungs-Nr.	Blatt
		20344	/

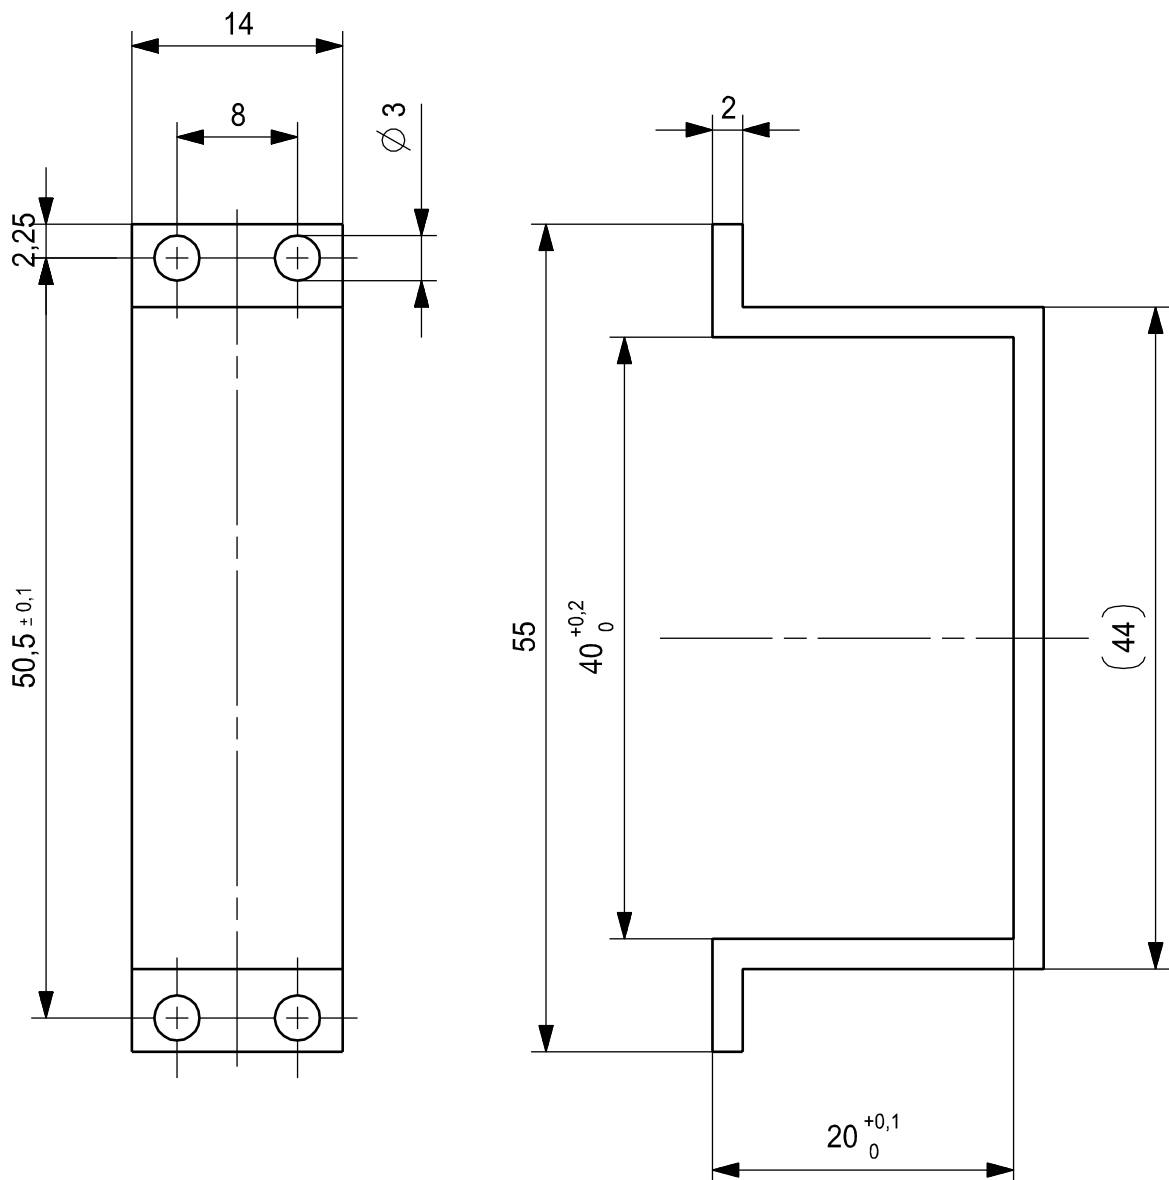
Kanten gebrochen 0.2...0.3
Allgemeintoleranzen ISO 2768-mK

Ra 3.2
