台中市某公司火災事故

Fire Incident of XX Chemical Factor in Tai-Chung City

洪肇嘉、郭金鷹、徐啟銘

行政院環保署中區毒災應變諮詢中心

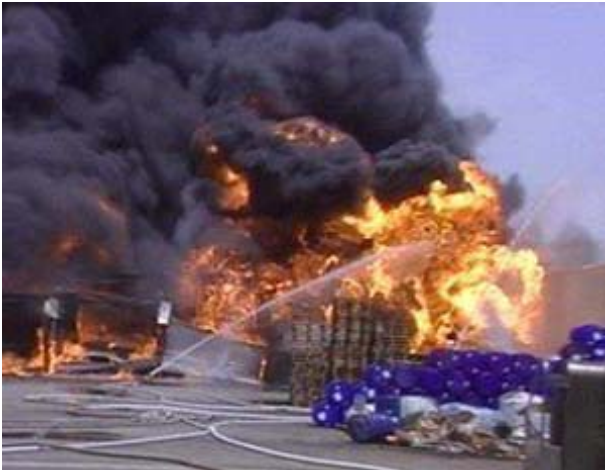
圖一、事故現場 1

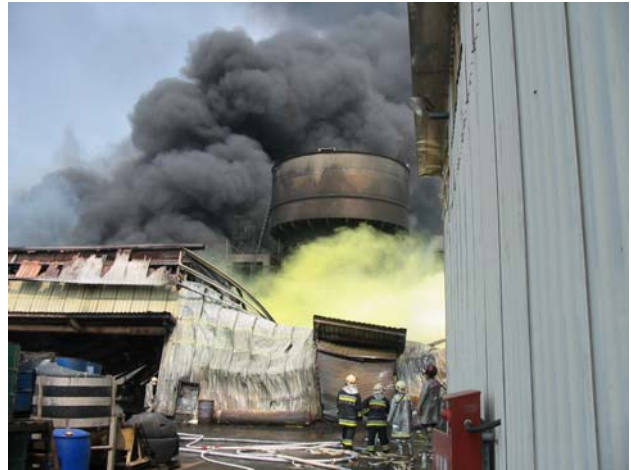
圖二、事故現場 2

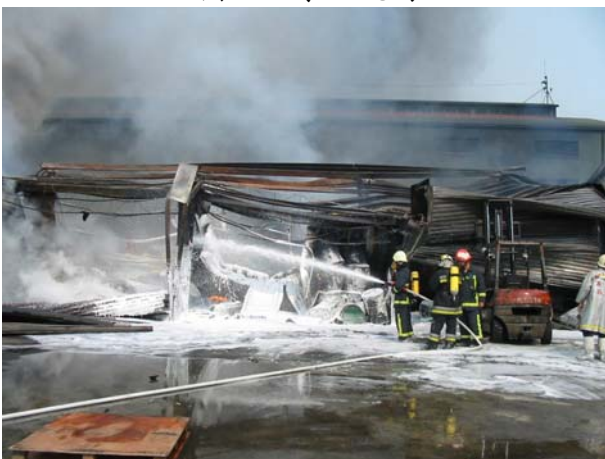
圖三、事故現場 3

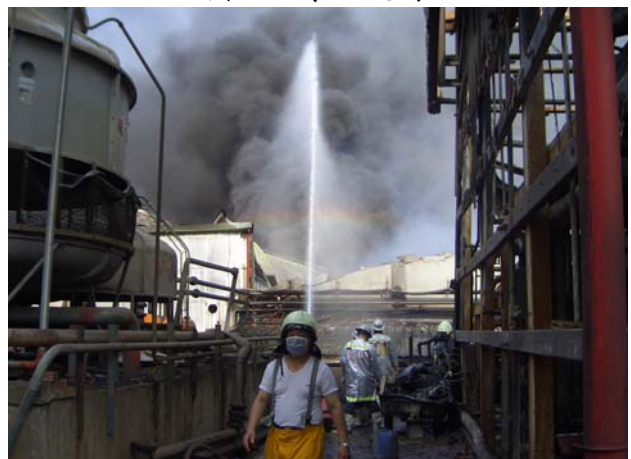
圖四、消防隊滅火狀況

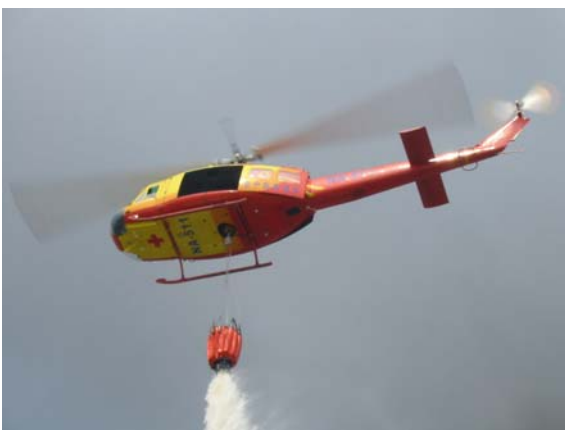
圖五、空勤隊協助滅火

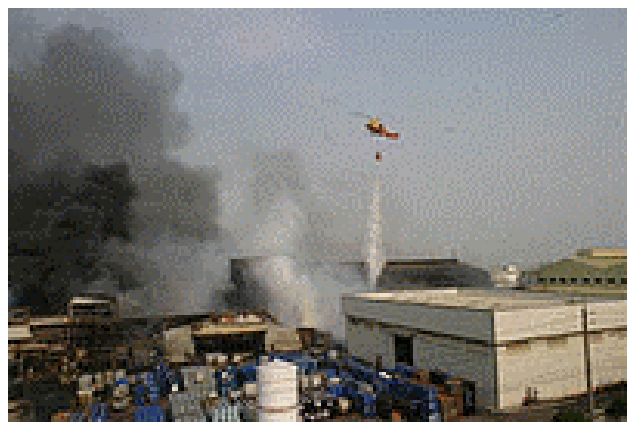
圖六、空勤隊於事故隔壁工廠滅火狀況

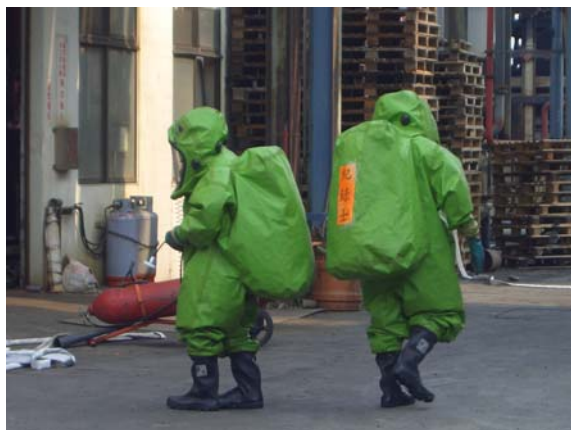
圖七、36 化兵群協助偵檢

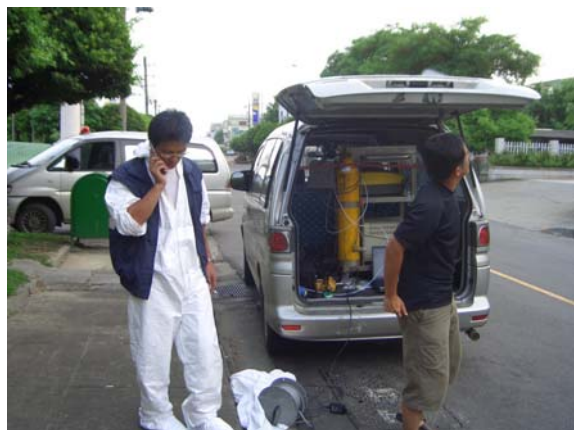
圖八、中區毒災應變諮詢中心進行環境監測

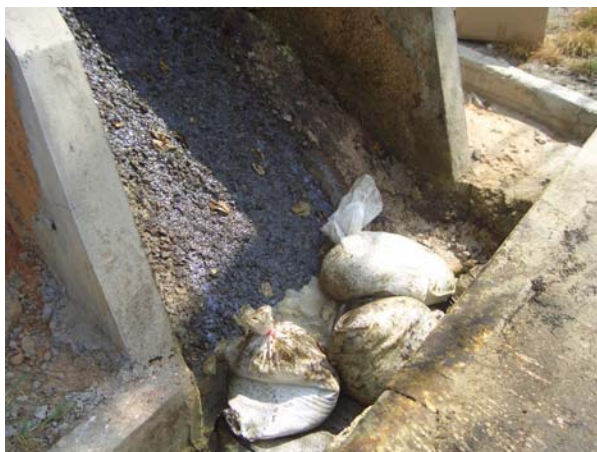
圖九、排水口以沙包進行圍堵

中區毒災應變諮詢中心自 14:00 起到場實施空氣環境監測，環保署空污監測小組也隨後到場進行周界監測，當天監測結果顯示並無危害人體之毒性氣體外洩。為防止消防廢水污染，環保人員到場後立即於雨水溝及流入南邊溪 2 處截流口設置沙包阻擋污水，各單位並合作於工廠附近工業區大排南邊溪佈設砂包阻隔設施，隨後並調派水肥車、清溝車及借調民間大型化學槽車及民間水肥車抽取污水至工業區污水廠儲存處理。環保署 18:00 發布新聞向全國民眾說明本事故並無汙染狀況。

環保人員持續佈設砂包於工廠附近雨水溝、南邊溪入流口及附近工業區大排南邊溪阻隔，持續調派車諒輛抽取污水至工業區污水廠，共出動 382 車次抽取之污水達 1,965 噸。僅小部分污水流入溪流，並未造成污染危害。另災害現場 XX 及 YY 工廠則由台中市環保局管制其現場焚燒後之化學殘餘及廢棄物，應依其性質妥善處置，在嚴謹監督下完成環境善後復原作業。

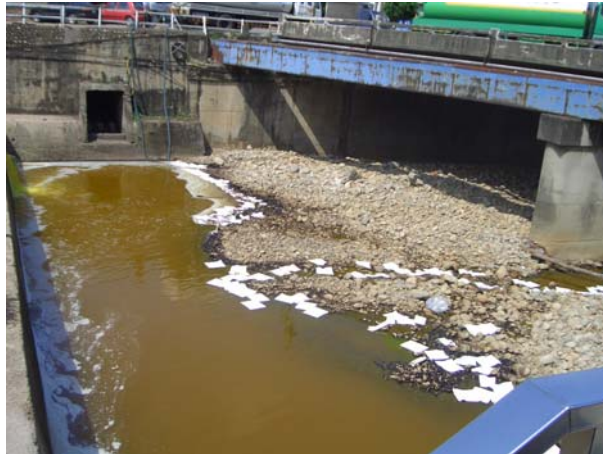
圖九、抽取南邊溪之消防污水

雨水道及工業區大排南邊溪分別佈設砂包阻隔設施，並緊急調派水肥車、清溝車及借調民間大型化學槽車及民間水肥車抽取污水，運至工業區污水廠儲存處理，共出動 382 車次，所抽取之污水達 1,965 噸。最終僅小部分污水流入溪流，並未造成污染危害。
