**INFORMATIVO ANUAL SOBRE A  
QUALIDADE DA ÁGUA  
DISTRIBUÍDA PARA A POPULAÇÃO DO  
ESTADO DO RIO DE JANEIRO  
JANEIRO A DEZEMBRO DE 2015**

**SOBRE O SISTEMA GÁVEA PEQUENA**

# Relatório Anual 2015 Sistema Gávea Pequena

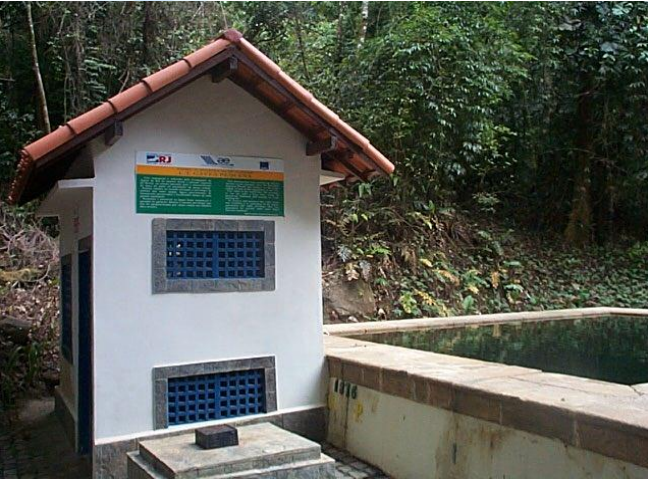
○ **A UNIDADE DE TRATAMENTO DE ÁGUA DE GÁVEA PEQUENA**

Inaugurada em 1876 pelo imperador D. Pedro II, a Unidade de Tratamento de Água (UT) Gávea Pequena até hoje, 130 anos depois, é responsável por parte do abastecimento de água potável do Alto da Boa Vista, especificamente, no sentido da Barra da Tijuca. A Unidade de Tratamento opera numa vazão média de 25 L/s para abastecer uma população de 7.200 habitantes.

No processo de tratamento da água, são gastos, mensalmente, em média 289 Kg de hipoclorito de cálcio para a desinfecção da água. Como a água do manancial é de boa qualidade, a pré-decantação e a desinfecção simples com cloro, seriam suficientes para garantir a eliminação dos microorganismos. Contudo, é importante ressaltar que, mesmo nesta área, algumas captações de água da CEDAE tiveram de ser desativadas porque se tornaram vulneráveis à contaminação de origem doméstica, decorrente da ocupação desorganizada da região. Desta forma, a conscientização e

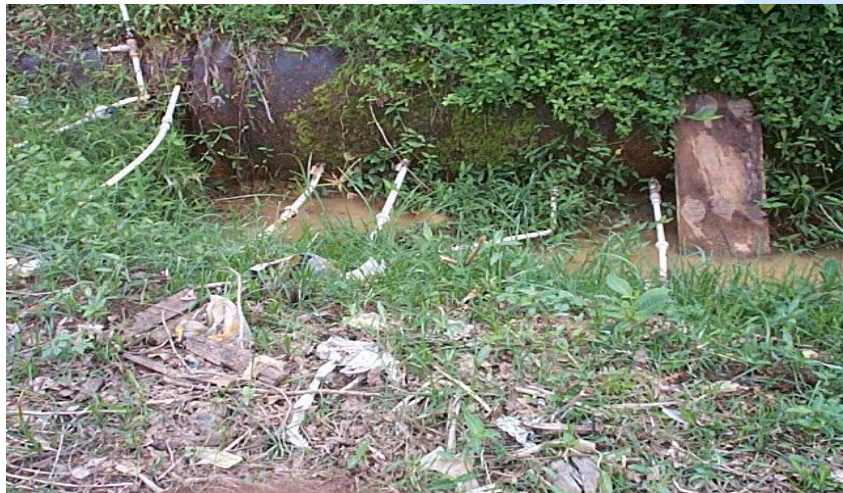
Na figura a seguir, pode ser observado o furto de água tratada através de ligações clandestinas precárias; fato comum em nossa rede de distribuição e adutoras que comprometem a qualidade da água dos cidadãos que mantêm seu abastecimento regularizado.

FLAGRANTE DE LIGAÇÕES CLANDESTINAS EM ADUTORA

Fatores intrínsecos ao sistema de distribuição podem afetar a integridade da rede de distribuição e, conseqüentemente, levar a condições de desvio da qualidade original da água tratada. Sendo assim, não conformidades podem ser identificadas de forma pontual na rede de distribuição. Os principais problemas estão associados à presença de sólidos em suspensão (óxido de ferro) proveniente da corrosão das tubulações. Em alguns casos, a qualidade da água pode ser comprometida pela presença de micro-organismos, que podem infiltrar para o interior da rede de distribuição. As principais causas para esse tipo de ocorrência são: avarias na tubulação provocadas por obras (de prefeituras e de concessionárias), manutenção de rede e troca de tubulações, despressurização da rede devido à parada do sistema por falta de energia elétrica e, no topo da lista, as **ligações clandestinas**. O furto de água, além de causar enormes prejuízos à Companhia, é criminoso por constituir ato ilegal e por colocar em risco a saúde da população, devendo ser, por este motivo, evitado e denunciado.
