# 全溶連・高圧ガス保安ファイル

## ■ 地中埋設アセチレンガス容器の爆発事故発生

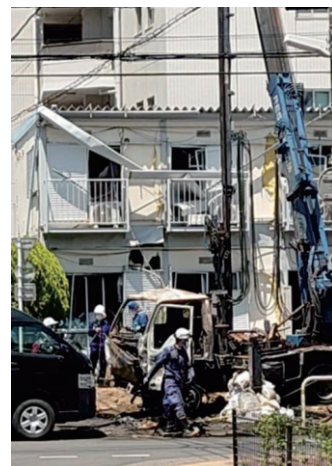
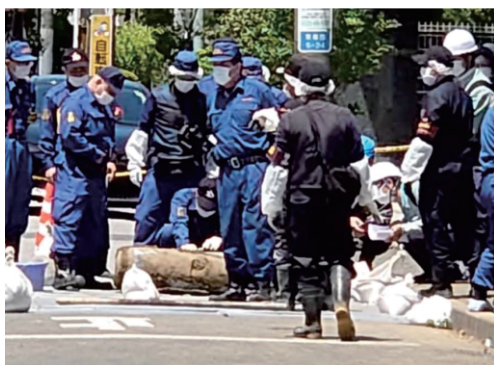
5月27日午前9時30分頃、東京都江戸川区の建設現場で、重機による掘削作業中に地中に埋設されていたアセチレンガス容器に穴が開き、噴出したガスに引火して、衝撃波を伴う激しい爆発が発生。この爆発により作業員や近隣住民など10人が負傷、爆発の衝撃で半径約100mの775世帯、38棟以上の建物など、広範囲に被害が及びました。現場から約100m離れた建物でも窓ガラスが破損、アセチレンガス爆発の凄まじさを物語っています。

アセチレンガスは極めて危険なガスで、衝撃だけでも爆発する可能性があり、今回の事故原因は、過去に埋設されたアセチレンガス容器に掘削ドリルが穴を開け、吐出したガスが重機のエンジンを火点に爆発したものと考えられています。
