平成25年（行ケ）第10333号 審決取消請求事件

特許庁が不服2012-22276号事件について平成25年10月28日にした審決を取り消す。

(1) 原告は、発明の名称を「エレベータ装置」とする発明について、国際出願日を2006年（平成18年）11月20日とする特許出願（特願2008-545259号。請求項の数10。以下「本件出願」という。）をした（甲5，6）。

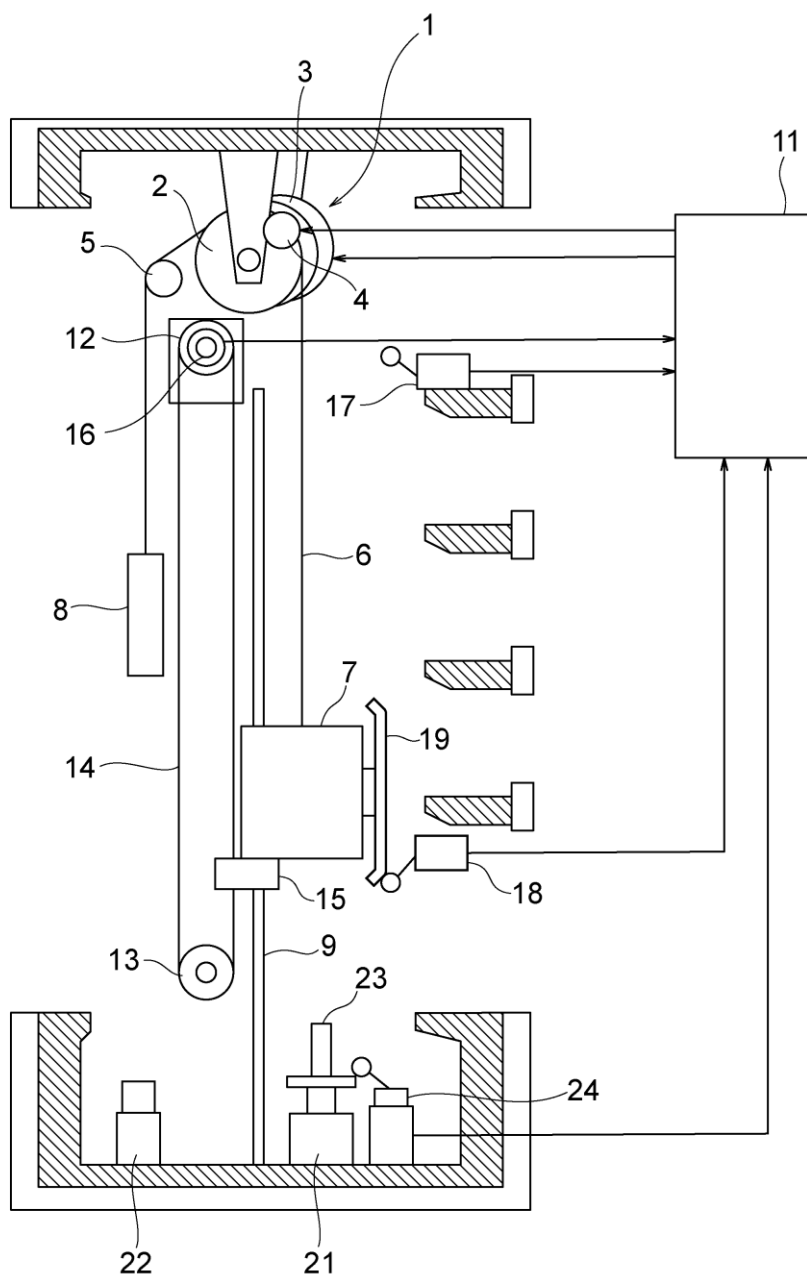
[図 1]

(a) 「図1はこの発明の実施の形態1によるエレベータ装置を示す構成図である。図において、昇降路内の上部には、巻上機1が設置されている。巻上機1は、駆動シーブ2と、駆動シーブ2を回転させるモータ3と、駆動シーブ2の回転を制動するブレーキ装置4とを有している。巻上機1の近傍には、そらせ車5が配置されている。」（段落【0008】）

「モータ3及びブレーキ装置4は、制御装置11により制御される。即ち、かご7の運行は、制御装置11により制御される。」（段落【0010】）

「回転検出器16からの信号は、制御装置11に入力される。制御装置11は、回転検出器16からの信号に基づいて、かご位置及びかご速度を演算する。また、制御装置11は、かご速度が予め設定された過速度（閾値）に達しないかどうかを監視する。」（段落【0013】）

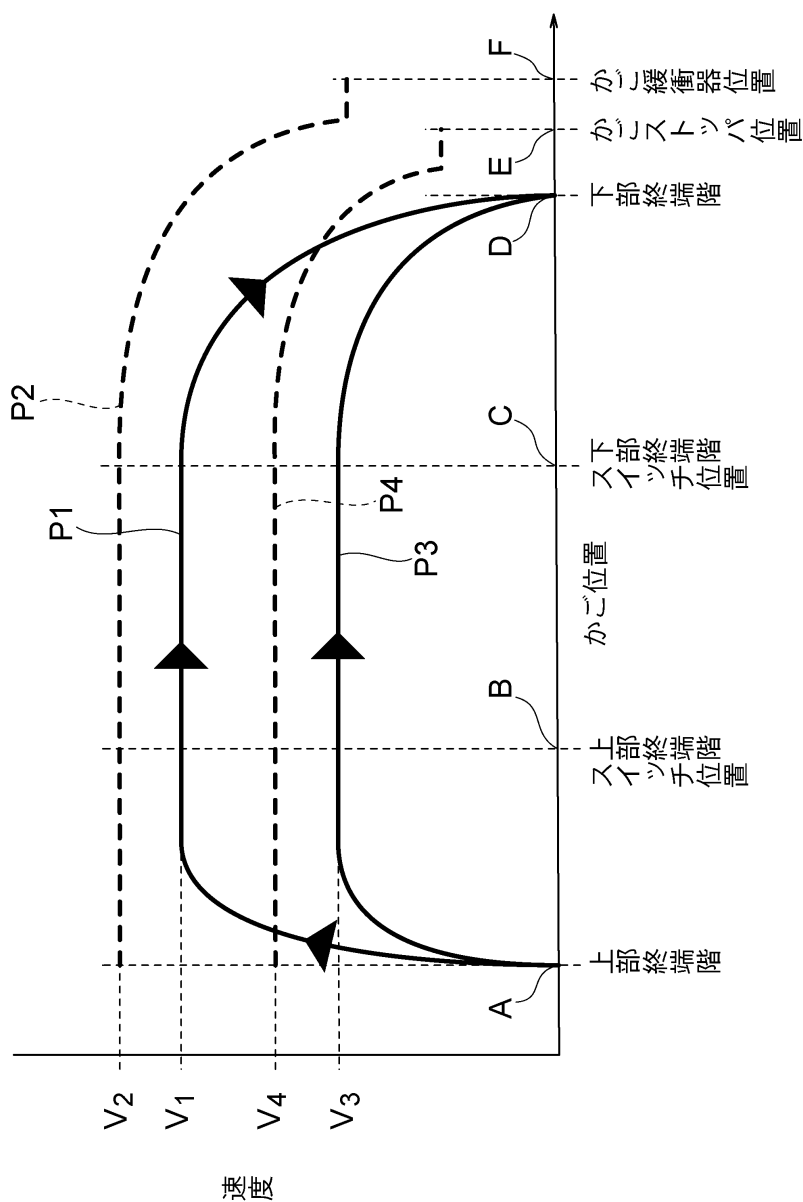
[図 2]

「図2は図1の制御装置11に設定された通常運転用の過速度パターンと保守運転用の過速度パターンとを示すグラフである。位置Aは上部終端階、位置Bは上部終端階スイッチ17の位置、位置Cは下部終端階スイッチ18の位置、位置Dは下部終端階、位置Eは

かごストッパ 2 3 の位置，位置 F はかご緩衝器 2 1 の位置である。」（段落【0 0 1 9】）

- (b) 「図 2 において，最高速度が V 1 となる実線のパターン P 1 は，かご 7 が上部終端階から下部終端階まで通常運転される際の走行速度パターンを示している。最高速度が V 2 となる破線のパターン P 2 は，通常運転用の過速度パターンを示している。最高速度が V 3 となる実線のパターン P 3 は，かご 7 が上部終端階から下部終端階まで保守運転される際の走行速度パターンを示している。最高速度が V 4 となる破線のパターン P 4 は，保守運転用の過速度パターンを示している。」（段落【0 0 2 1】）

「制御装置 1 1 は，かご速度が過速度に達したと判断すると，モータ 3 への通電を遮断するとともに，ブレーキ装置 4 を制動動作させ，かご 7 を非常停止させる。また，制御装置 1 1 は，かご緩衝器 2 1 にかごストッパ 2 3 が設置されたことがかごストッパ検出スイッチ 2 4 により検出されると，過速度パターンを P 2 から P 4 に切り換え，過速度の設定値を低くする。また，過速度パターンは，かご緩衝器 2 1 へのかご 7 の衝突速度がかご緩衝器 2 1 の性能に応じた許容衝突速度以下となるように設定されている。」（段落【0 0 2 2】）

(段落【0022】)と記載されている。ここで、過速度パターンである P2 と P4 については、「最高速度が V2 となる破線のパターン P2 は、通常運転用の過速度パターンを示している」、「最高速度が V4 となる破線のパターン P4 は、保守運転用の過速度パターンを示している」(段落【0021】)と記載されていることからすると、パターン P2 は、通常運転用の過速度パターンであり、パターン P4 は保守運転用の過速度パターンであると認められる。また、これらのパターンは別紙 1 の図 2 に図示されているところ、かごの全ての位置において保守運転用の過速度パターン P4 は通常運転用の過速度パターン P2 より速度が低く設定されていることが認められる。

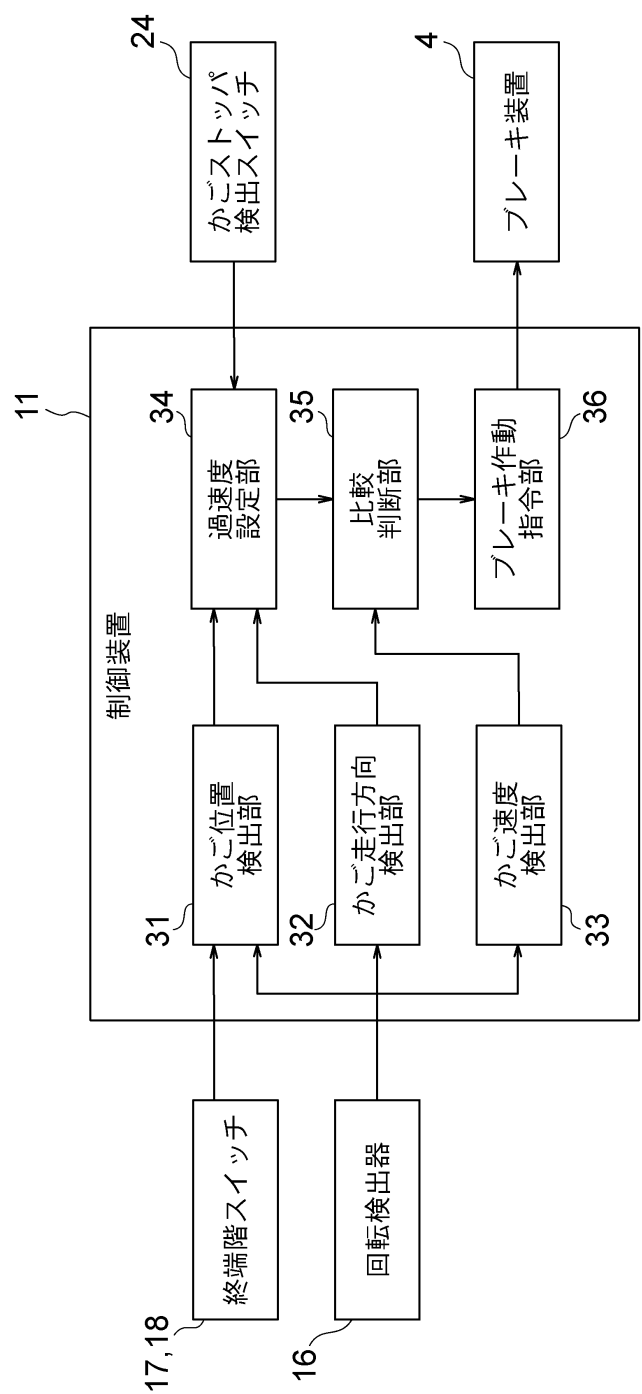
[図 3]

- (c) 図 3 は図 1 の制御装置 1 1 の機能を示すブロック図である。制御装置 1 1 は，かご位置検出部 3 1，かご走行方向検出部 3 2，かご

速度検出部 3 3，過速度設定部 3 4，比較判断部 3 5 及びブレーキ作動指令部 3 6 を有している。」（段落【0023】）

「かご位置検出部 3 1 は，回転検出器 1 6 及び終端階スイッチ 1 7，1 8 からの情報に基づいて，かご 7 の位置を検出する。このとき，上部プーリ 1 2 と速度検出ロープ 1 4 との間の滑り等による回転検出器 1 6 の検出誤差が，終端階スイッチ 1 7，1 8 からの情報により補正される。」（段落【0024】）

「かご走行方向検出部 3 2 は，回転検出器 1 6 からの情報に基づいて，かご 7 の走行方向を検出する。また，かご走行方向検出部 3 2 では，信号処理にヒステリシス要素を設けることにより，外乱力によるかご 7 の走行方向の微小な変化を排除し，走行方向が不要に反転しないようにすることができる。」（段落【0025】）

「かご速度検出部 3 3 は，回転検出器 1 6 で検出された回転量の情報を時間変化の情報に変換することにより，かご 7 の速度を検出する。」（段落【0026】）

「過速度設定部 3 4 は，かご位置検出部 3 1 で検出されたかご位置と，かご走行方向検出部 3 2 で検出された走行方向と，かごストップ検出スイッチ 2 4 からの情報と，図 2 に示したような過速度パターンとに基づいて，現在の判定基準となる過速度を設定する。」（段落【0027】）

「比較判断部 3 5 は，かご速度検出部 3 3 で検出されたかご速度が過速度設定部 3 4 で設定された過速度に達しているかどうかを判断する。比較判断部 3 5 により異常が検出されると，ブレーキ作動指令部 3 6 からブレーキ装置 4 に非常制動指令が出力される。」（段落【0028】）

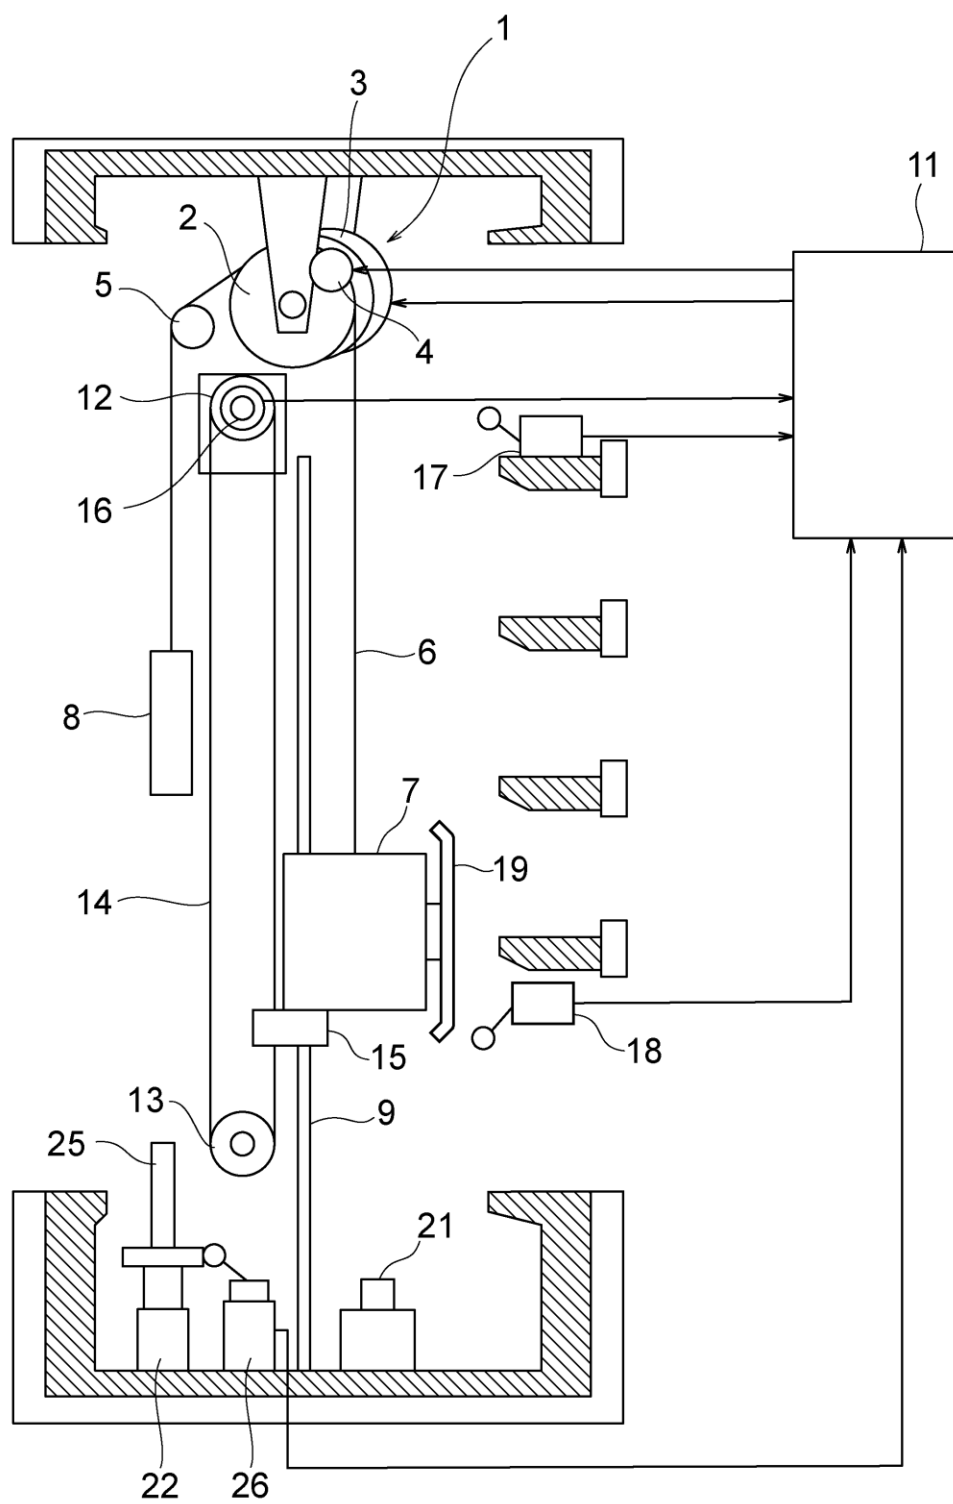
[図 4]

次に、図 4 はこの発明の実施の形態 2 によるエレベータ装置を示す構成図である。かご 7 上での保守作業時には、釣合おもり緩衝器 2 2 のプランジャ上に釣合おもりストップ（スペーサ）2 5 が接続される。釣合おもりストップ 2 5 は、保守作業時に釣合おもり緩衝器 2 2 に接続され、昇降体である釣合おもり 8 に当接される。これにより、釣合おもり 8 の下降位置が制限され、かご 7 の上昇位置が制限される。即ち、釣合おもり緩衝器 2 2 に釣合おもりストップ 2 5 が接続されることにより、釣合おもり 8 により釣合おもり緩衝器 2 2 が圧縮されたときのかご 7 の上部と昇降路天井部までの距離を確保することができる。釣合おもりストップ 2 5 は、通常運転時には釣合おもり緩衝器 2 2 上から撤去される。」（【段落 0 0 3 4】）

「釣合おもり緩衝器 2 2 の近傍には、釣合おもり緩衝器 2 2 に釣合おもりストップ 2 5 が設置されたことを機械的に検出する釣合おもりストップ検出手段としての釣合おもりストップ検出スイッチ 2 6 が設けられている。釣合おもりストップ検出スイッチ 2 6 は、制御装置 1 1 に接続されている。制御装置 1 1 は、釣合おもりストップ検出スイッチ 2 6 により釣合おもりストップ 2 5 が検出されると、かご 7 の運転モードを強制的に保守運転モードに設定する。他の構成は、実施の

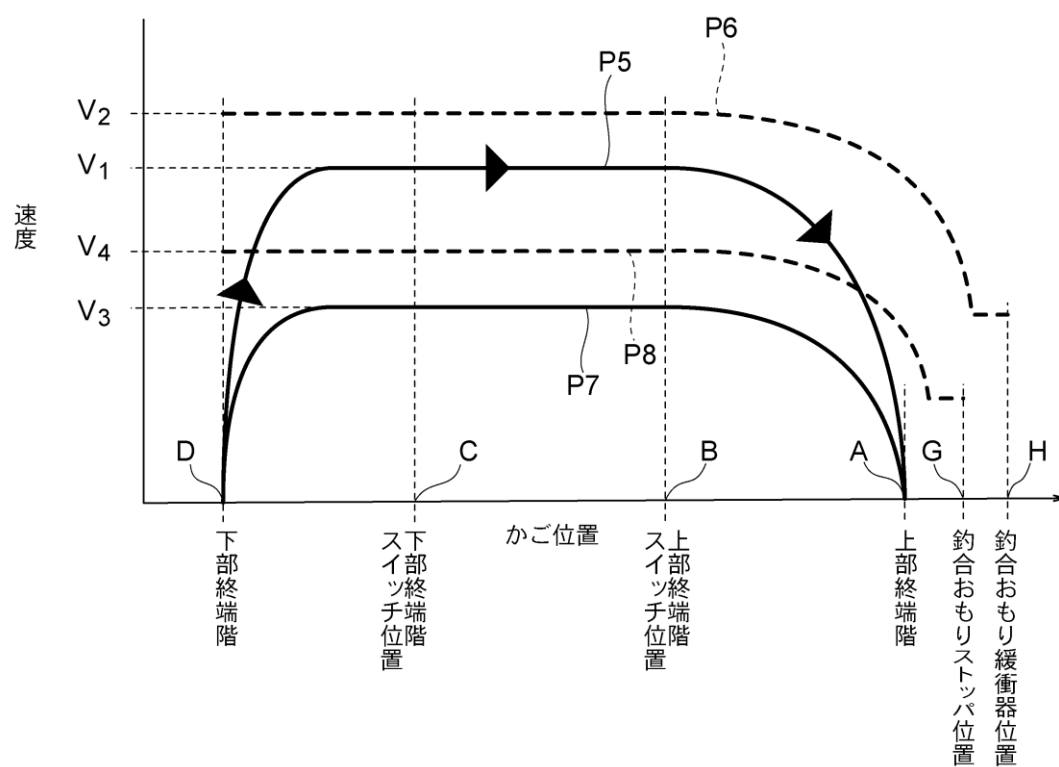
[図 5]

「図 5 は図 4 の制御装置 1 1 に設定された通常運転用の過速度パターンと保守運転用の過速度パターンとを示すグラフである。位置 A ～ D は図 2 と同様である。位置 G は釣合おもりストッパ 2 5 の位置、位置 H は釣合おもり緩衝器 2 2 の位置である。」（段落【0 0 3 6】）

「図 5 において、最高速度が V 1 となる実線のパターン P 5 は、かご 7 が下部終端階から上部終端階まで通常運転される際の走行速度パターンを示している。最高速度が V 2 となる破線のパターン P 6 は、通常運転用の過速度パターンを示している。最高速度が V 3 となる実線のパターン P 7 は、かご 7 が下部終端階から上部終端階まで保守運転される際の走行速度パターンを示している。最高速度が V 4 となる破線のパターン P 8 は、保守運転用の過速度パターンを示している。」（段落【0 0 3 8】）

「制御装置 1 1 は、かご速度が過速度に達したと判断すると、モータ 3 への通電を遮断するとともに、ブレーキ装置 4 を制動動作させ、かご 7 を非常停止させる。また、制御装置 1 1 は、釣合おもり緩衝器 2 2 に釣合おもりストッパ 2 5 が設置されたことが釣合おもりストッパ検出スイッチ 2 6 により検出されると、過速度パターンを P 6 から P 8 に切り換え、過速度の設定値を低くする。また、過速度パターンは、釣合おもり緩衝器 2 2 への釣合おもり 8 の衝突速度が釣合おもり緩衝器 2 2 の性能に応じた許容衝突速度以下となるように設定されて

- b 次に、実施の形態 2 についてみると、「最高速度が V2 となる破線のパターン P6 は、通常運転用の過速度パターンを示している。」(段落【0038】)、「最高速度が V4 となる破線のパターン P8 は、保守運転用の過速度パターンを示している。」、「過速度パターンを

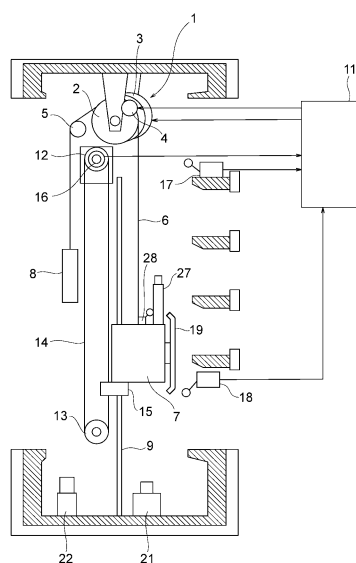
[図 6]

次に、図６はこの発明の実施の形態３によるエレベータ装置を示す構成図である。図において、かご７上での保守作業時には、かご７上にストッパとしての保守緩衝器２７が設置される。保守緩衝器２７は、保守作業時にかご７上に設置され、昇降路天井部に当接されることによりかご７の上昇位置を制限する。保守緩衝器２７は、通常運転時にはかご７上から撤去される。」（段落【００４３】）

「かご７上には、かご７上に保守緩衝器２７が設置されたことを機械的に検出する保守緩衝器検出手段としての保守緩衝器検出スイッチ２８が設けられている。保守緩衝器検出スイッチ２８は、制御装置１１に接続されている。制御装置１１は、保守緩衝器検出スイッチ２８により保守緩衝器２７が検出されると、かご７の運転モードを強制的に保守運転モードに設定する。他の構成は、実施の形態１と同様である。」（段落【００４４】）

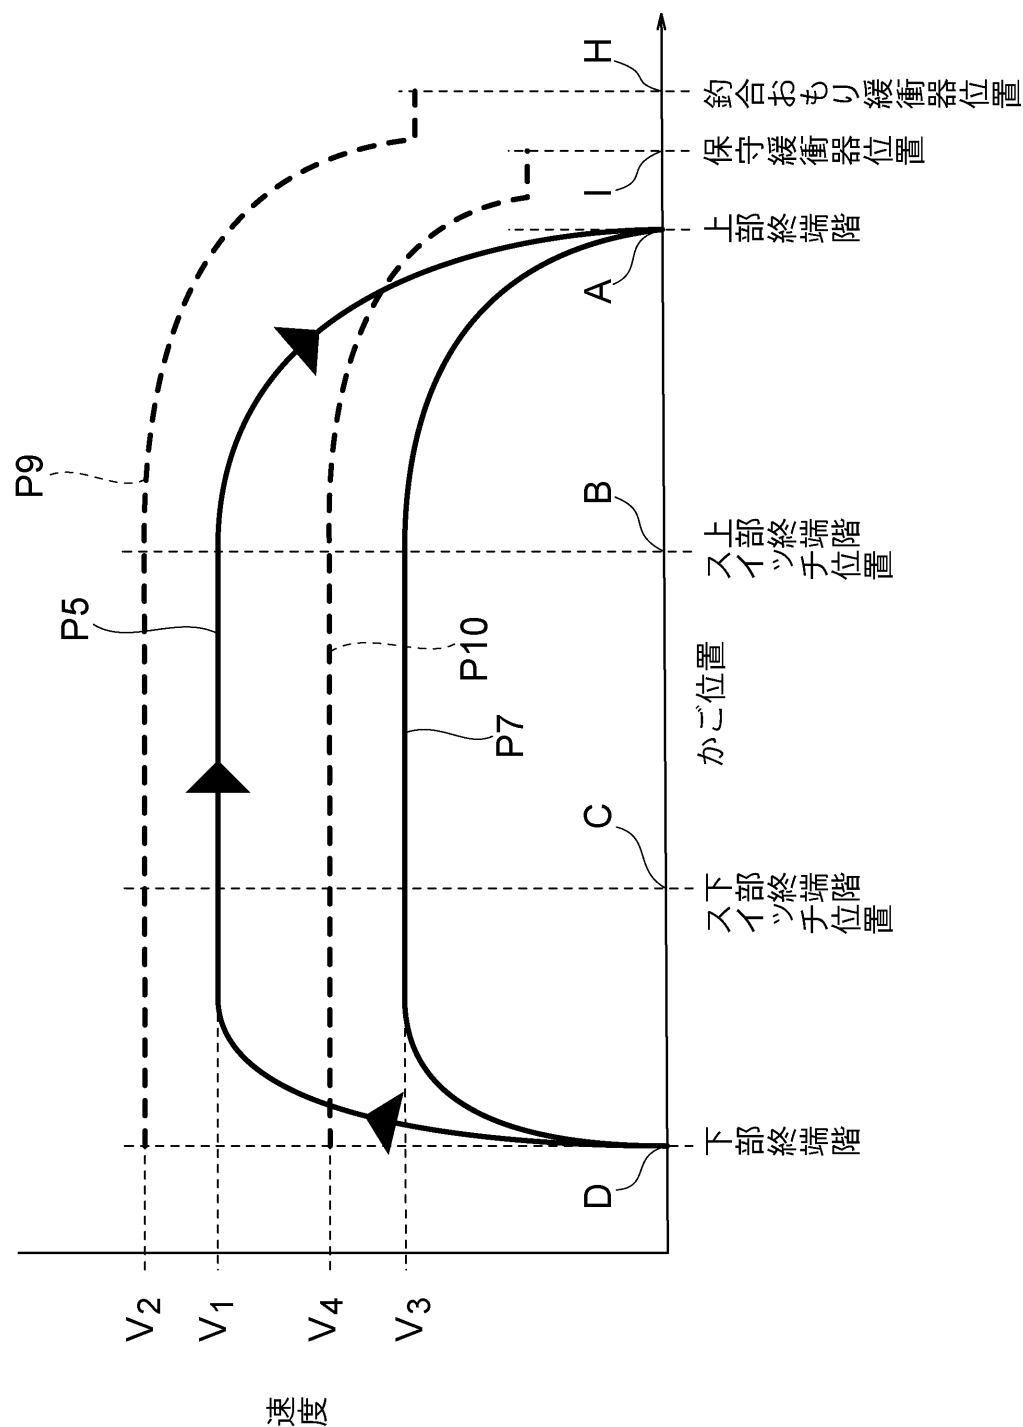
[図 7]

「図7において、最高速度がV1となる実線のパターンP5は、かご7が下部終端階から上部終端階まで通常運転される際の走行速度パターンを示している。最高速度がV2となる破線のパターンP9は、通常運転用の過速度パターンを示している。最高速度がV3となる実線のパターンP7は、かご7が下部終端階から上部終端階まで保守運転される際の走行速度パターンを示している。最高速度がV4となる破線のパターンP10は、保守運転用の過速度パターンを示している。」（段落【0047】）

「制御装置11は、かご速度が過速度に達したと判断すると、モータ3への通電を遮断するとともに、ブレーキ装置4を制動動作させ、かご7を非常停止させる。また、制御装置11は、かご7上に保守緩衝器27が設置されたことが保守緩衝器検出スイッチ28により検出されると、過速度パターンをP9からP10に切り換え、過速度の設定値を低くする。また、過速度パターンは、釣合おもり緩衝器22への釣合おもり8の衝突速度が釣合おもり緩衝器22の性能に応じた許容衝突速度以下となるように、かつ保守緩衝器27の昇降路天井部への衝突速度が保守緩衝器27の性能に応じた許容衝突速度以下となるように設定されている。」（段落【0048】）

c さらに，実施の形態 3 についてみると，「最高速度が V 2 となる破線のパターン P 9 は，通常運転用の過速度パターンを示している。」，「最高速度が V 4 となる破線のパターン P 1 0 は，保守運転用の過速度パターンを示している。」（以上につき【段落 0 0 4 7】），「過速度パターンを P 9 から P 1 0 に切り換え，過速度の設定値を低くする。」（【段落 0 0 4 8】）等の記載からすると，実施の形態 1 と同様に，通常運転用の過速度パターン P 6 から保守運転用の過速度パターン P 8 に切り換えることにより，過速度の設定値を低くするものといえる。

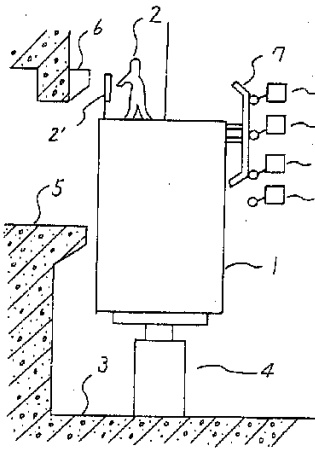
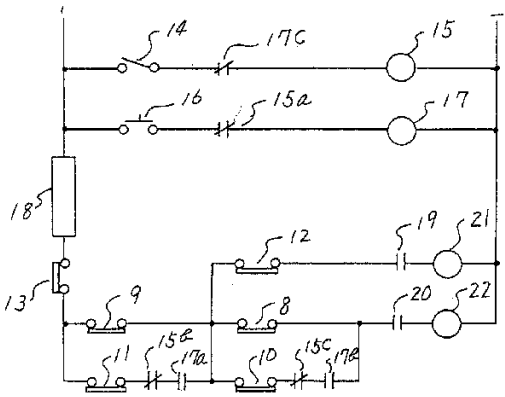
第２図，第３図はこのために発明された従来の方法である。」（２頁左上欄５行～右上欄５行）

「第 2 図及び第 3 図の方法では制限スイッチ 8，9 の他に停止スイッチ 1 0，1 1 を設け，最下階保守時運転押ボタンスイッチ 1 6 により，8，9 が動作しても，さらに，下方へ運転できるようにし，停止スイッチ 1 0，1 1 が動作して初めて下降指令リレー 2 2 が消勢される。」（3 頁左下欄 3 行～8 行）

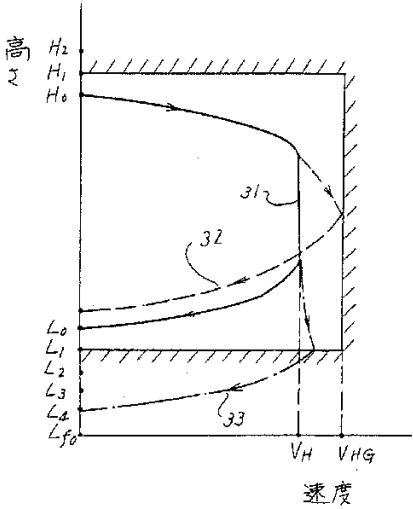
第 4 図

「この模様を図示したのが第４図である。図において， H_0 は最上階の正規の停止位置， H_1 は最上階の制限リレー１２の動作する位置， H_2 は同じく１３の動作する位置， L_0 は最下階の正規の停止位置， L_1 は制限スイッ

チ 8 の動作する位置， L_2 は同じく 9 の動作する位置， L_3 は緩衝器 4 が緩衝動作を開始する位置， L_4 は緩衝器 4 の緩衝作用のなくなる位置， L_f は昇降路底部 3 の位置， V_H は平常運転のときの最大速度， V_{HG} は速度制限用ガバナの動作する速度である。

また，3 1 は最上階より最下階へ正常に運転した場合の速度曲線である。3 2 は運転途中で制御装置の故障等の何らかの原因により速度が上昇してガバナの動作速度 V_{HG} に達し，電磁ブレーキが動作して減速停止した場合の速度曲線であり，3 3 はガバナは動作しなかつたけれども何らかの原因により正規の減速位置で減速せず，制限スイッチ 8 が動作して電磁ブレーキが作用し，さらに緩衝器も作用して停止した場合の速度曲線を示す。」

「5 1 は制限スイッチ 8 が動作して停止したかごを最下階保守時運転用押ボタンスイッチ 1 6 を押し，さらに下降指令を与えることによつてかごを降下させ， L_5 の位置で停止スイッチ 1 0 が動作して停止した場合の速度曲線を示す。この場合は，エレベーターの速度が保守時運転時の場合の許容限界 V_m 以下で，安全に停止することができる。」（3 頁左下欄 1 7 行～右下欄 3 行）

しかしながら、刊行物 1 の記載（甲 1 の 3 頁左上欄 8 行～右上欄 6 行、4 頁右上欄 4 行～左下欄 1 行、4 頁左下欄 1 3～1 7 行、5 頁左上欄 3 行～9 行、第 4 図、7～9 図）によれば、甲 1 発明のエレベータの制御装置は、保守時運転の指令が与えられると、速度制限用ガバナの動作速度曲線を用いて

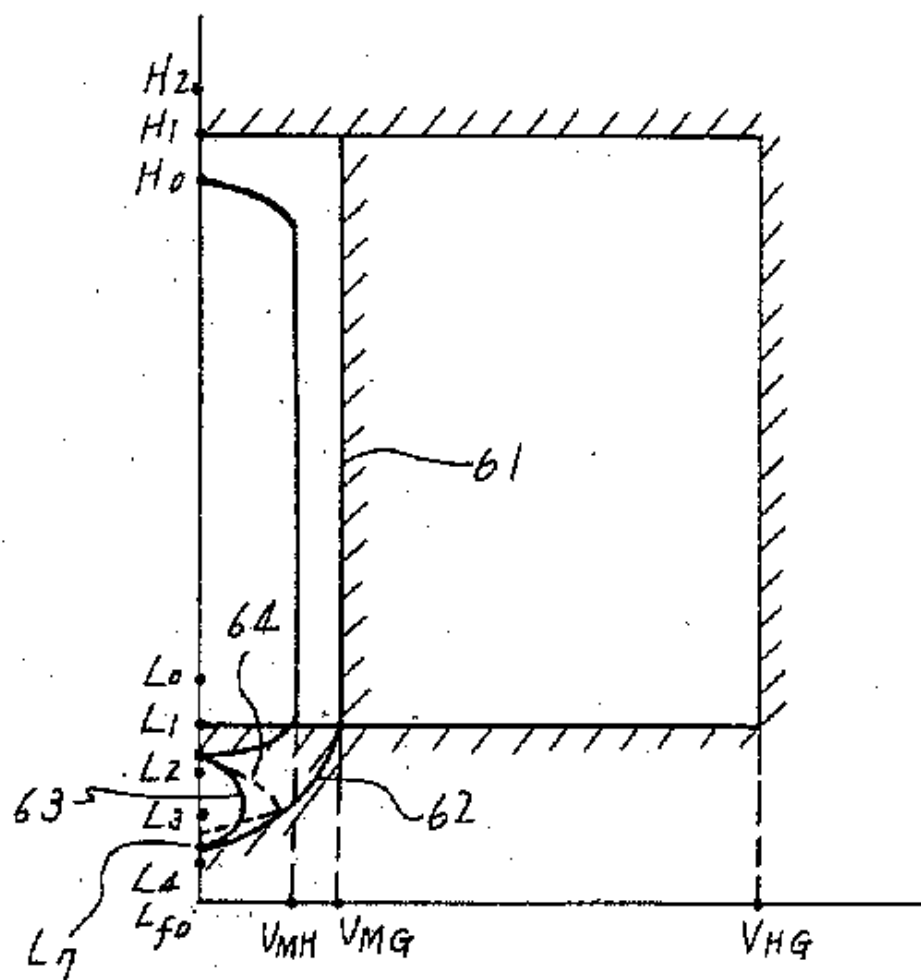
[第7図]

ウ 「以下，本発明の一実施例を第 7 図ないし第 9 図により説明する。
