## Fassaden/Dachsan.-Waldschmidtstr.100 - Waldschmidtstr. 100, 94036 Passau

### Baustellenbegehung, 21.07.2020

**Datum:** 21.07.2020, 15:00 Uhr **Bauleiter:** Leonhard Maier **Wetter:** 28°, heiter, schwül

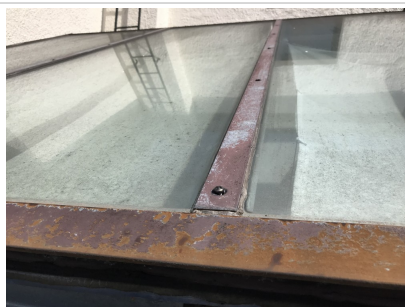
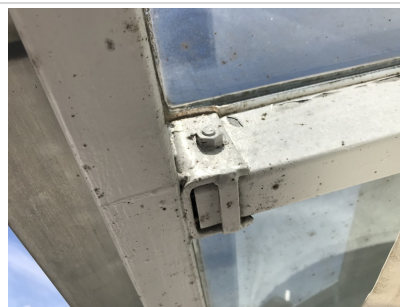
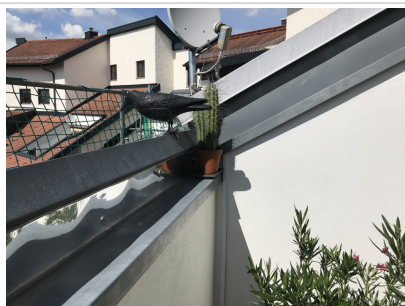
Zu kurzes Brett an Balkonuntersicht bei W98 wird von Maler noch ausgetauscht. Zusage von Vorarbeiter Christian.	Betrifft: Malerbetrieb (Malerarbeiten)
<b>(50)</b> Mangel	Erstellt am: 14.07.2020
Termin mit den Eigentümern der Dachverglasung (Braumandl) : Die Sanierung der Glasdachkonstruktion ist erforderlich. Eine Glaserfirma wird einen Sanierungsvorschlag machen (z.B. Verglasung in

Sicherheitsglas, falls nicht vorhanden, neue Pressdichtungen und Pressprofile in Alu, Die äußere verzinkte Einfassung ist rostig und wird durch Spengler mit Alu-Blech, antrazith erneuert.. Innere Anschlüsse bleiben in Titan lt. Bestand. Anstrich der Tragkonstruktionsprofile (feuerverzinkt) erneuern durch Maler. Kostenträger ist WEG, da das Dach in deren Eigentum übergegangen ist.

Termin mit den Eigentümern der Dachverglasung (Braumandl) und H. Bauer, Fa. Glas Dersch : Die Sanierung der Glasdachkonstruktion ist erforderlich. Fa. Dersch wird ein Angebot machen (z.B. Verglasung mit VSG in der erforderlichen Stärke, neue Pressdichtungen und Pressprofile in Alu, Die äußere verzinkte Einfassung wird durch Spengler mit Alu-Blech, antrazith erneuert.. Innere Anschlüsse bleiben in Titan lt. Bestand. Anstrich der Tragkonstruktionsprofile (feuerverzinkt) ist zu erneuern durch Maler. Kostenträger ist WEG, da das Dach in deren Eigentum übergegangen ist. Das Gerüst an W100 vor der Dachverglasung bleibt bis zur Erledigung der Punkte bestehen.
