949 - Gleiwitzerstr. 3-13, Fassaden/Balkonsanierung - Gleiwitzerstr. 3-13, 94036 Passau

Baustellenbegehung, 14.09.2021

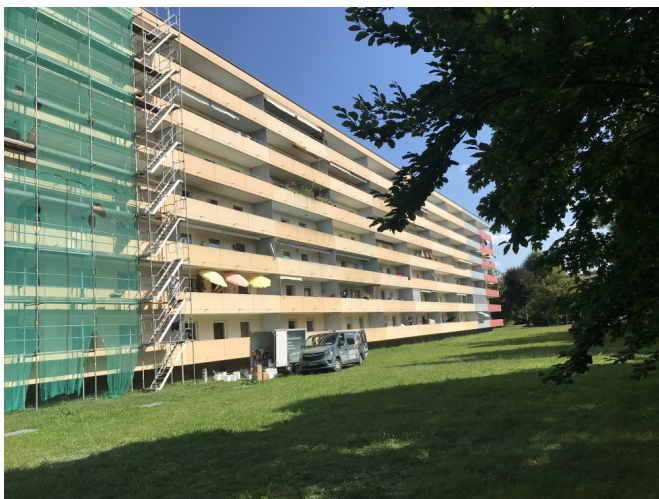
Umfang der Gerüststellung

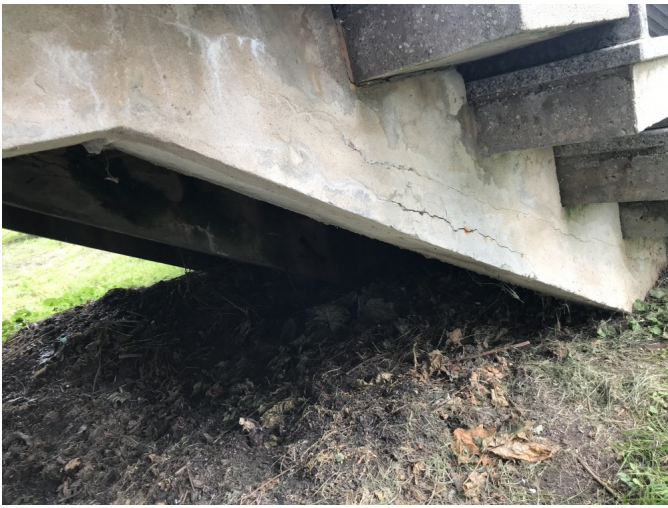
(108) Information

(106) Information	Erstellt am: 31.08.2021
Die Betonteile der Stahlbetonfertigteiltreppen bei allen Eingängen sind in einem sehr schlechten Zustand. Hier ist mittelfristig eine dauerhafte Lösung zu suchen und der WEG in der nächsten Versammlung vorzustellen.	Betrifft: Donautreuhand (Bauherrenvertreter)

Risse in den Tragholmen und in den Beton-Stufenplatten unter dem Granitbelag.

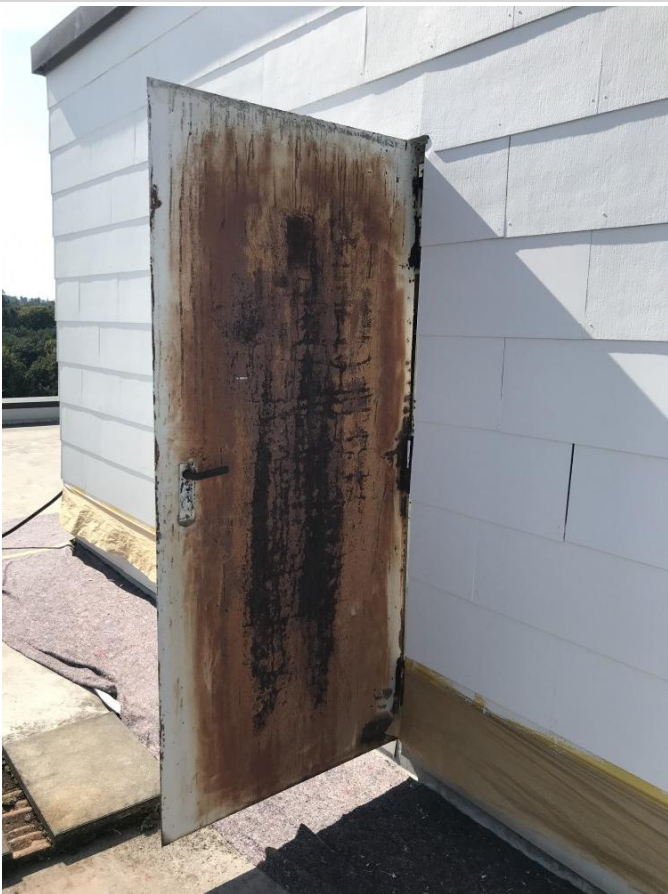
(109) Mangel

Die FH-Türe am Flachdachkopf G13 ist total verrostet und sollte erneuert werden. Bitte um Erlaubnis durch die Hausverwaltung, dass die Türe in Auftrag gegeben werden kann.

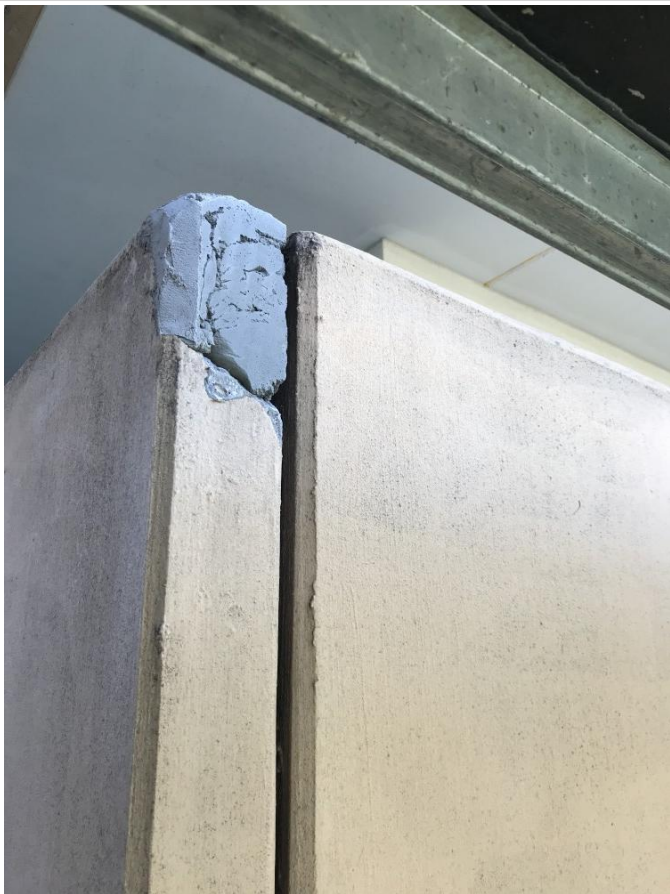
(110) Information

Die Betonabplatzungen an den Brüstungsfertigteilen werden von Fa. Köck ergänzt.
