949 - Gleiwitzerstr. 3-13, Fassaden/Balkonsanierung - Gleiwitzerstr. 3-13, 94036 Passau

Baustellenbegehung, 27.10.2020

Datum: 27.10.2020, 14:00 Uhr **Bauleiter:** Leonhard Maier **Wetter:** 5°C, bedeckt

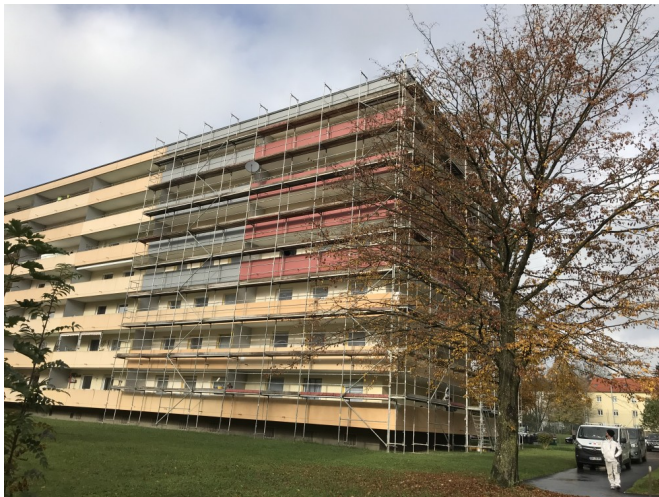
Gartenseite

Die oberen Etagen sind von der Malerfirma bereits fertig beschichtet (Fassaden, Balkonbrüstungen innen und außen, Balkondecken)
Fa. Kessler ist seit gestern wieder vor Ort mit Abschleifen der Balkonbeläge im EG (Balkone). Öffnen der DeFu.

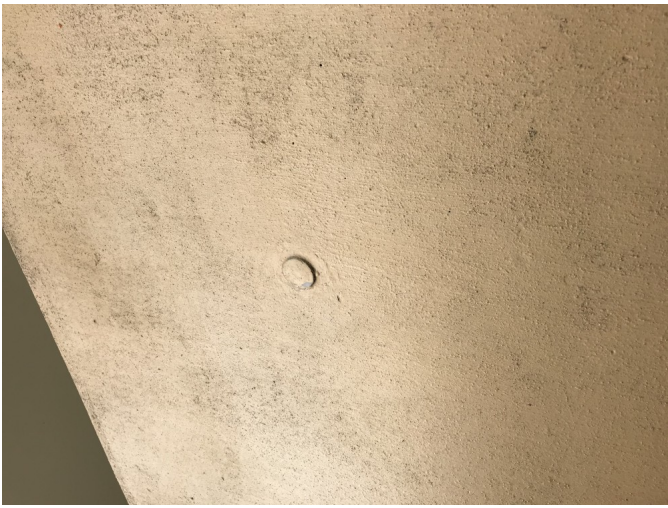
(15) zu erledigen	Erstellt am: 20.10.2020
Die Abdeckstöpsel der Gerüstanker von früherem Gerüst sind zu entfernen und die Bohrstellen vor Beschichtung der Brüstungen zu verspachteln	Betrifft: Malerbetrieb (Malerarbeiten)

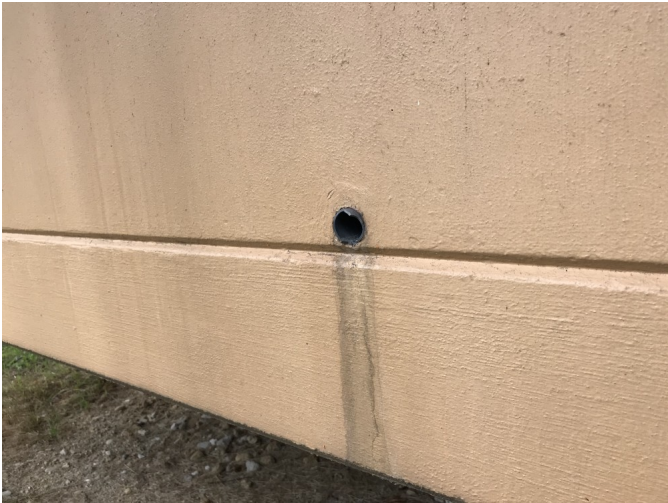
Die Wasserspeier(aus Kunststoff) an den Balkonen im EG sind zum größten Teil abgebrochen. Die Speier sind durch neue Edelstahlrohre zu ersetzen. Noch intakte Speier sind in den OG zu verwenden, wo diese beschädigt sind.
