Clearance Check	False error : 0000	高夫科技(股)公司 Geo-Fu Technology Corp. http://www.geofu.com.tw 886-3-6882475	JOB NAME	NUC977 DEV BOARD
Connectivity Check	False error : 2		LAYER	LAYER 2
Plane Check	False error : 0000		DATE	2015.03.23 4 LAYER-A3

4 Layers PCB stack-up

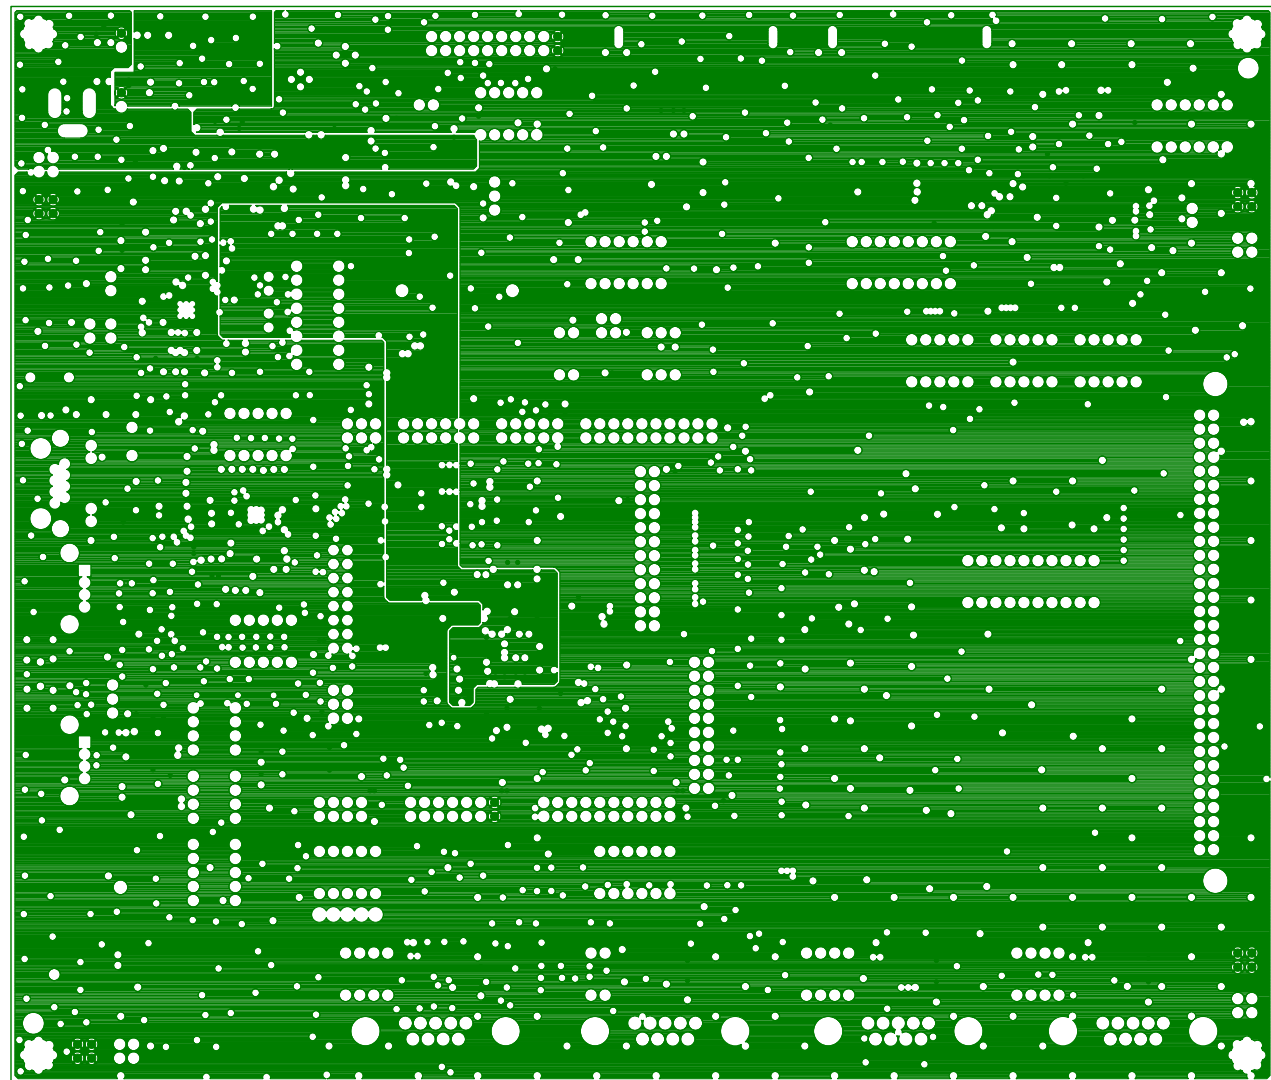
Clearance Check	False error : 0000	高夫科技(股)公司 Gao-Fu Technology Corp. http://www.gao-fu.com.tw 886-3-6882475	JOB NAME	NUC977 DEV BOARD
Connectivity Check	False error : 2		LAYER	LAYER 3
Plane Check	False error : 0000		DATE	2015.03.23 4 LAYER-A3

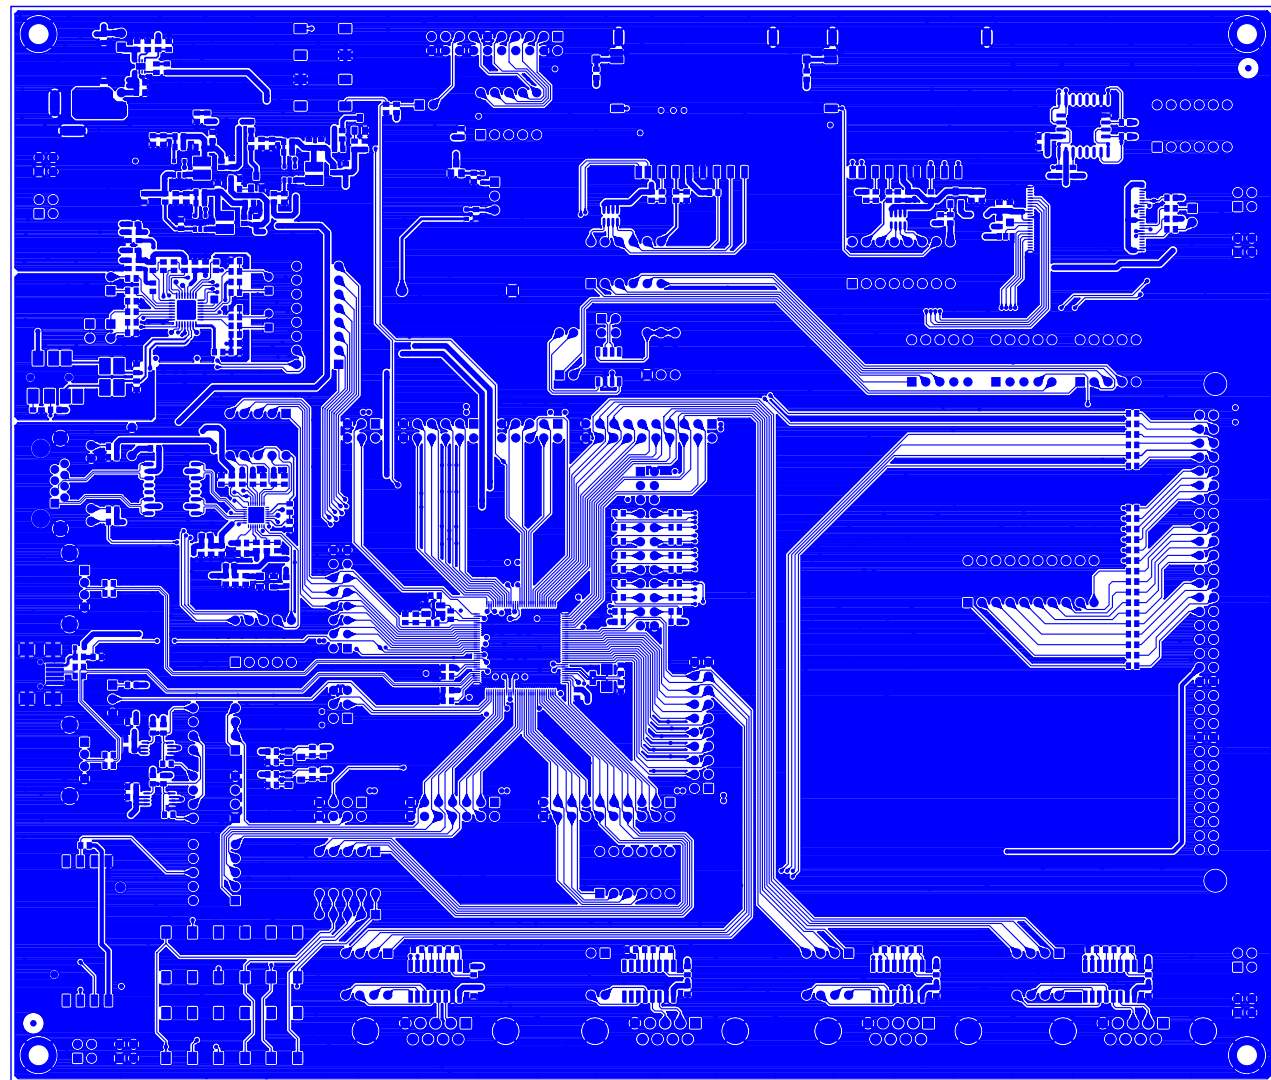
Clearance Check	False error : 0000	高夫科技(股)公司 Geo-Fu Technology Corp. http://www.geofu.com.tw 886-3-6882475	JOB NAME	NUC977 DEV. BOARD
Connectivity Check	False error : 2		LAYER	ARTWORK-TOP
Plane Check	False error : 0000		DATE	2015.03.23 4 LAYER-A3

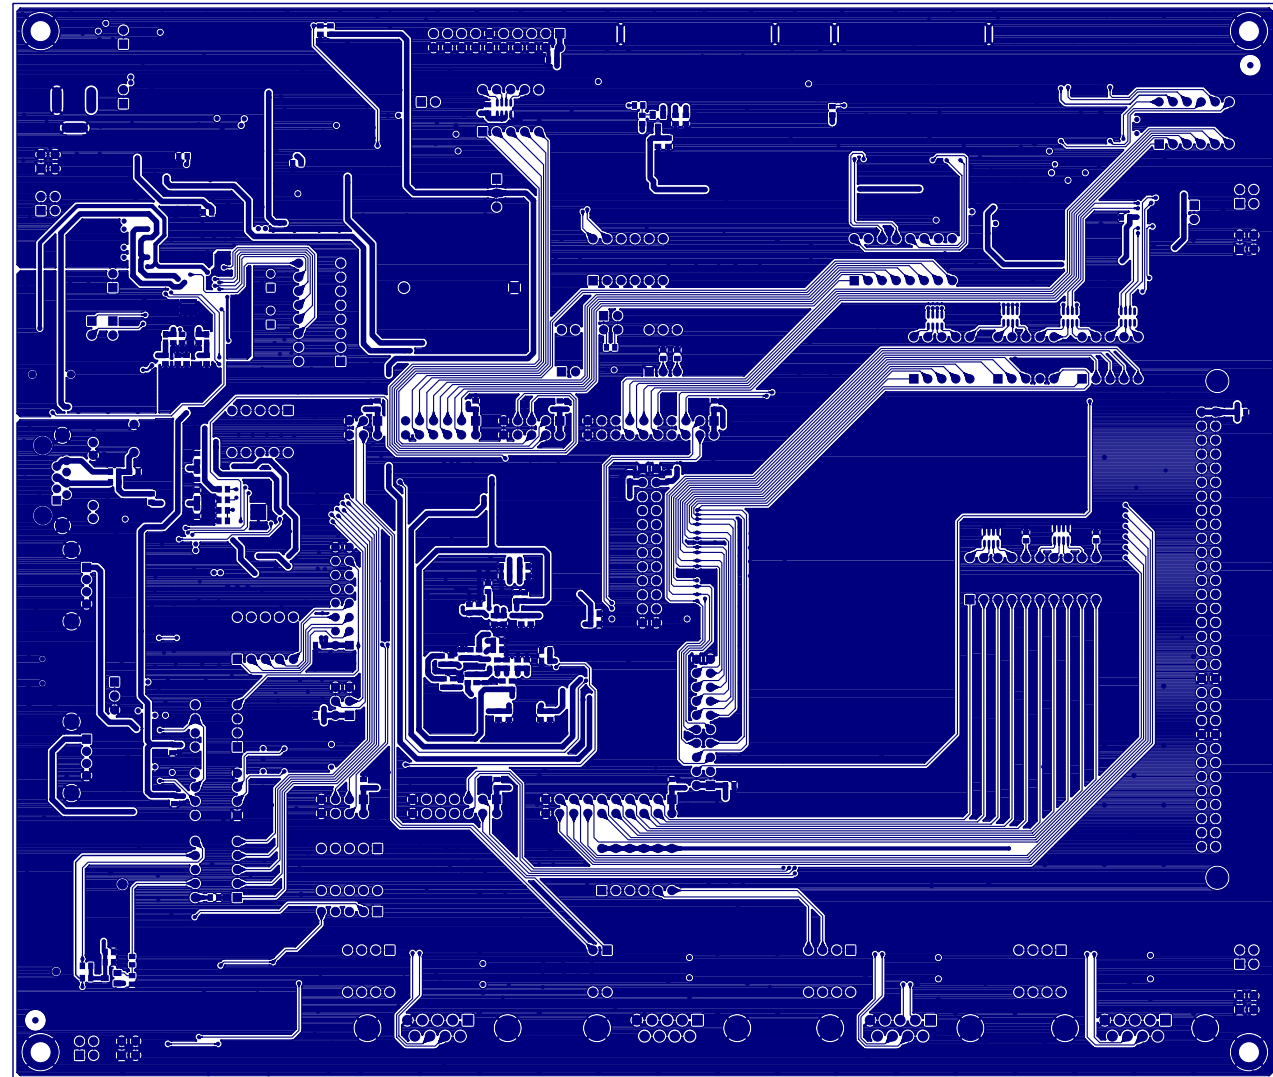
Layer	Differential Trace width	90ohm Spacing	Differential Trace width	100ohm Spacing	Ref.
Top	5mil	7mil	4mil	8mil	Layer2
Bottom	5mil	7mil			Layer3

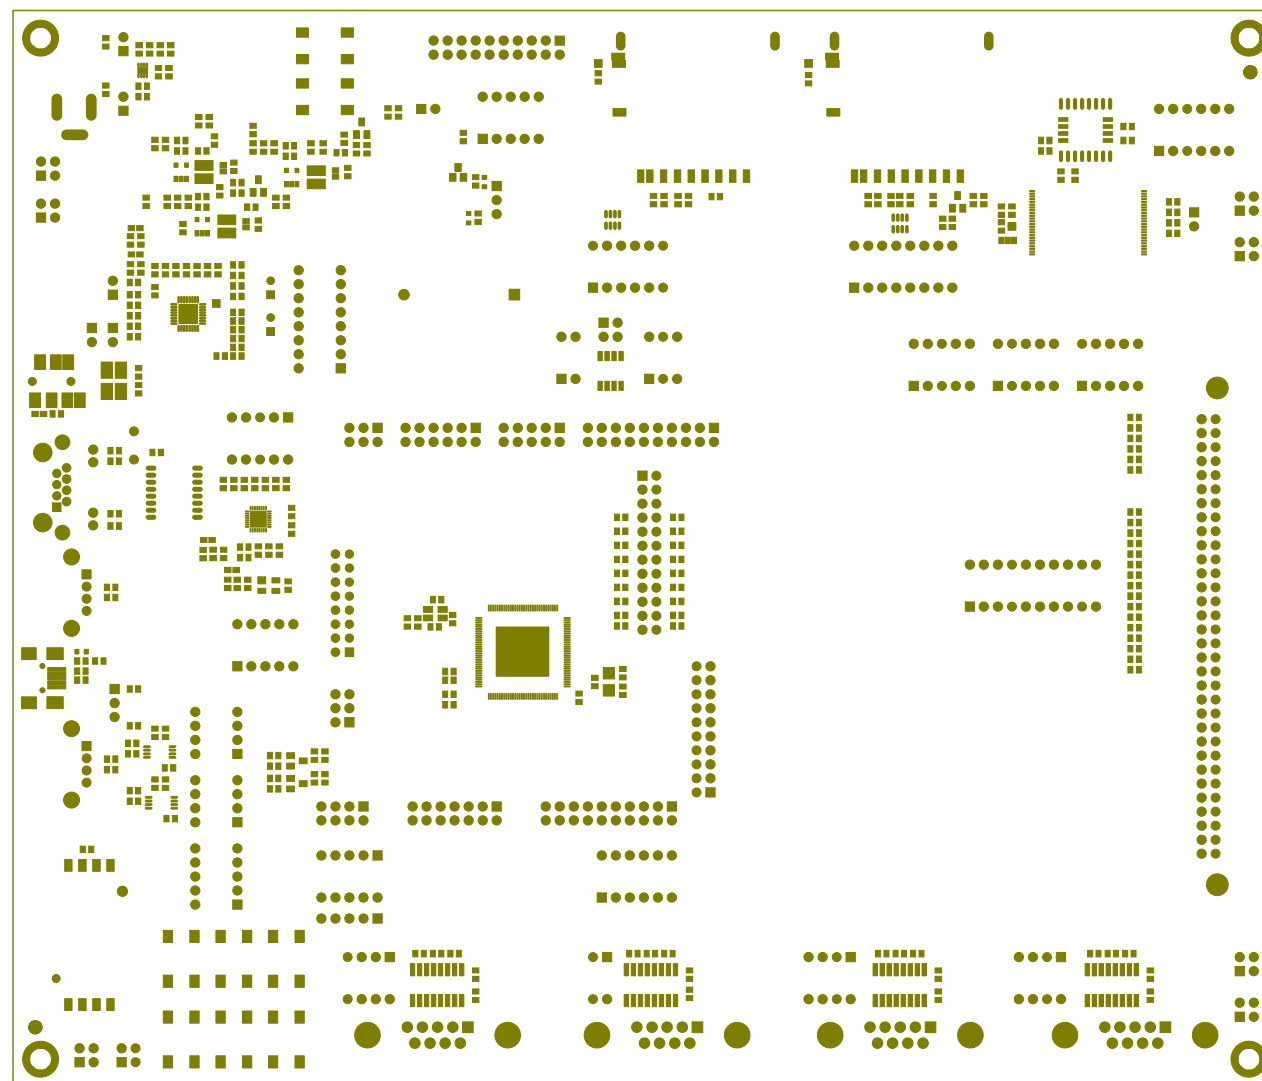
Clearance Check	False error : 0000	高夫科技(股)公司 Geo-Fu Technology Corp. http://www.geofu.com.tw 886-3-6882475	JOB NAME	NUC977 DEV BOARD	
Connectivity Check	False error : 2		LAYER	SOLDER MASK-TOP	
Plane Check	False error : 0000		DATE	2015.03.23	LAYER-A3

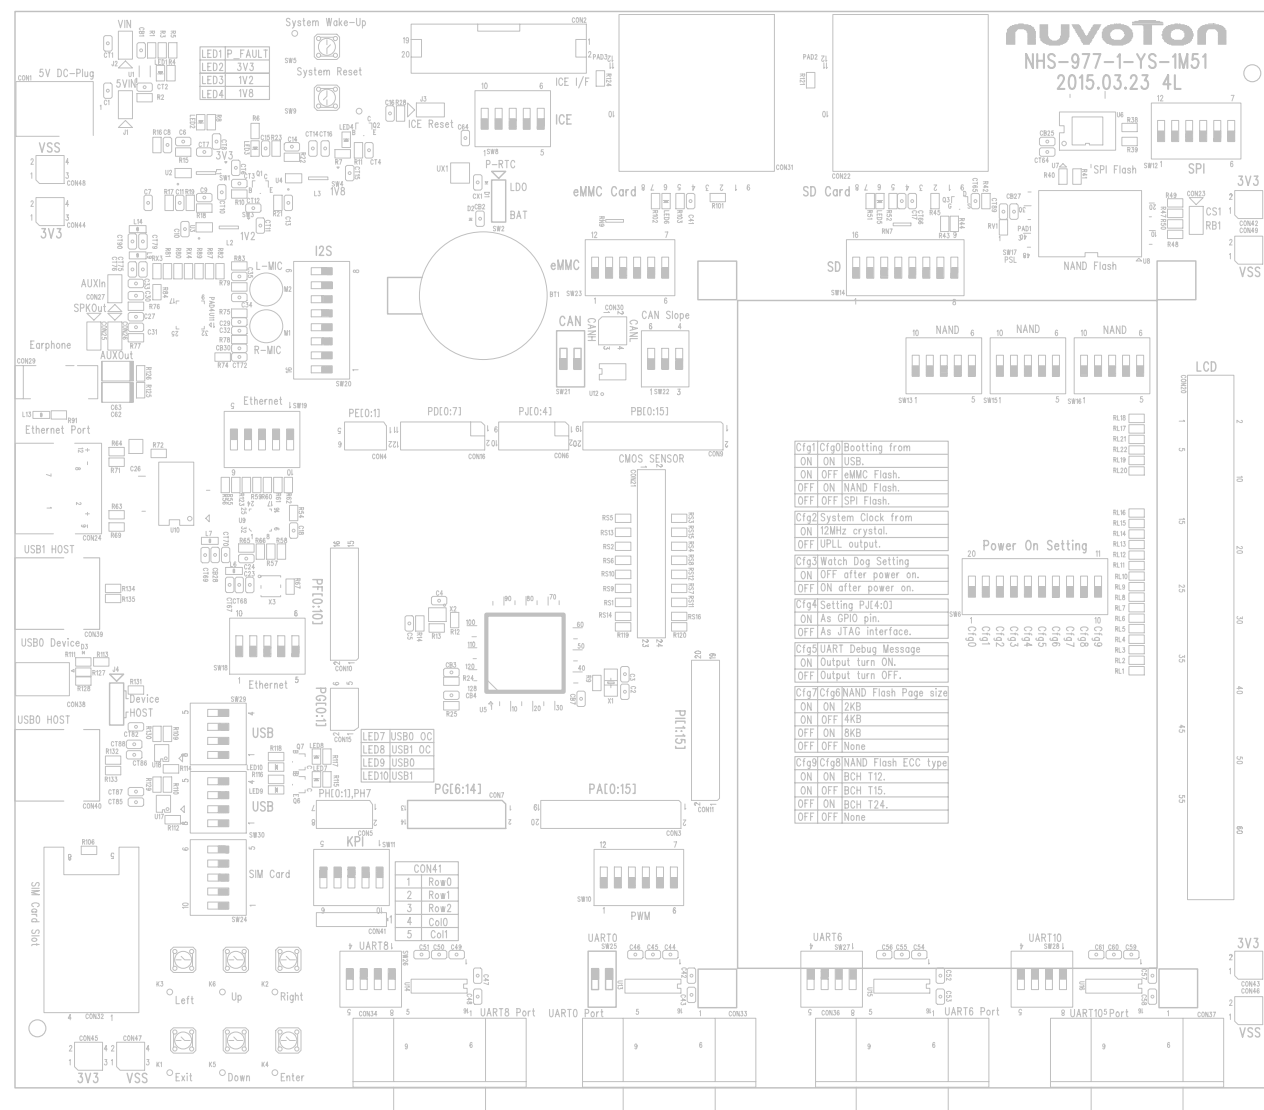
Clearance Check	False error : 0000	高夫科技股份有限公司 Gao-Fu Technology Corp. http://www.gaoft.com.tw 896-3-6882475	JOB NAME	NUC977 DEV BOARD
Connectivity Check	False error : 2		LAYER	SILKSCREEN-TOP
Plane Check	False error : 0000		DATE	2015.03.23 4 LAYER-A3
