DIMENSIONAL & VISUAL INSPECTION TEE EQUAL / TEE REDUCER

Customer : RAPP
 Project : FIBER LINE 3B / PIPE BRIDGE
 Type of Fitting : DN 800 EQUAL TEE
AG / PN 10

Dwg No. : FL3B-186 P-7001-006

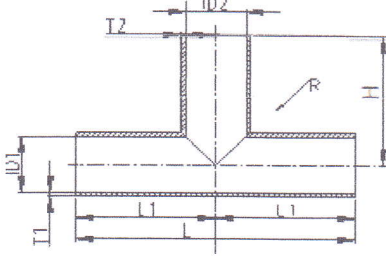
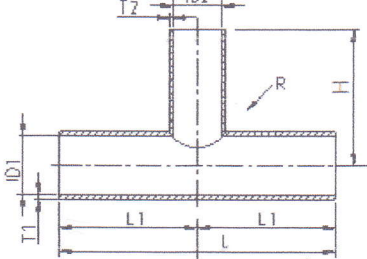
Tee Equal	Tee Reducer	Resin Batch No.

Insp Point	Standard	Tolerance	Daycode						
			AR 199 FL-001	AR 199 FL-002	XX				
ID 1	800		800	800					
T1	15	±12.5%	15.2	15.5					
ID 2	800		800	800					
T2	15	±12.5%	15.9	15.4					
L	1600	±6.0	1606	1606					
L1	800	±6.0	803	803					
H	800	±6.0	805	806					
Rad									
Roundness			OK	OK					
Barcol			34	34					
Visual Before Coating			OK	OK					
Visual After Coating			OK	OK					
Result			Pass	Pass					
Date of Inspection			25-07-22	25-07-22
