Nom du projet E4 :

Optimisation du Câblage et Identification Réseau des Imprimantes du Bâtiment

Ibrahim Radwan

Weil Gotshal & Manges (Paris)

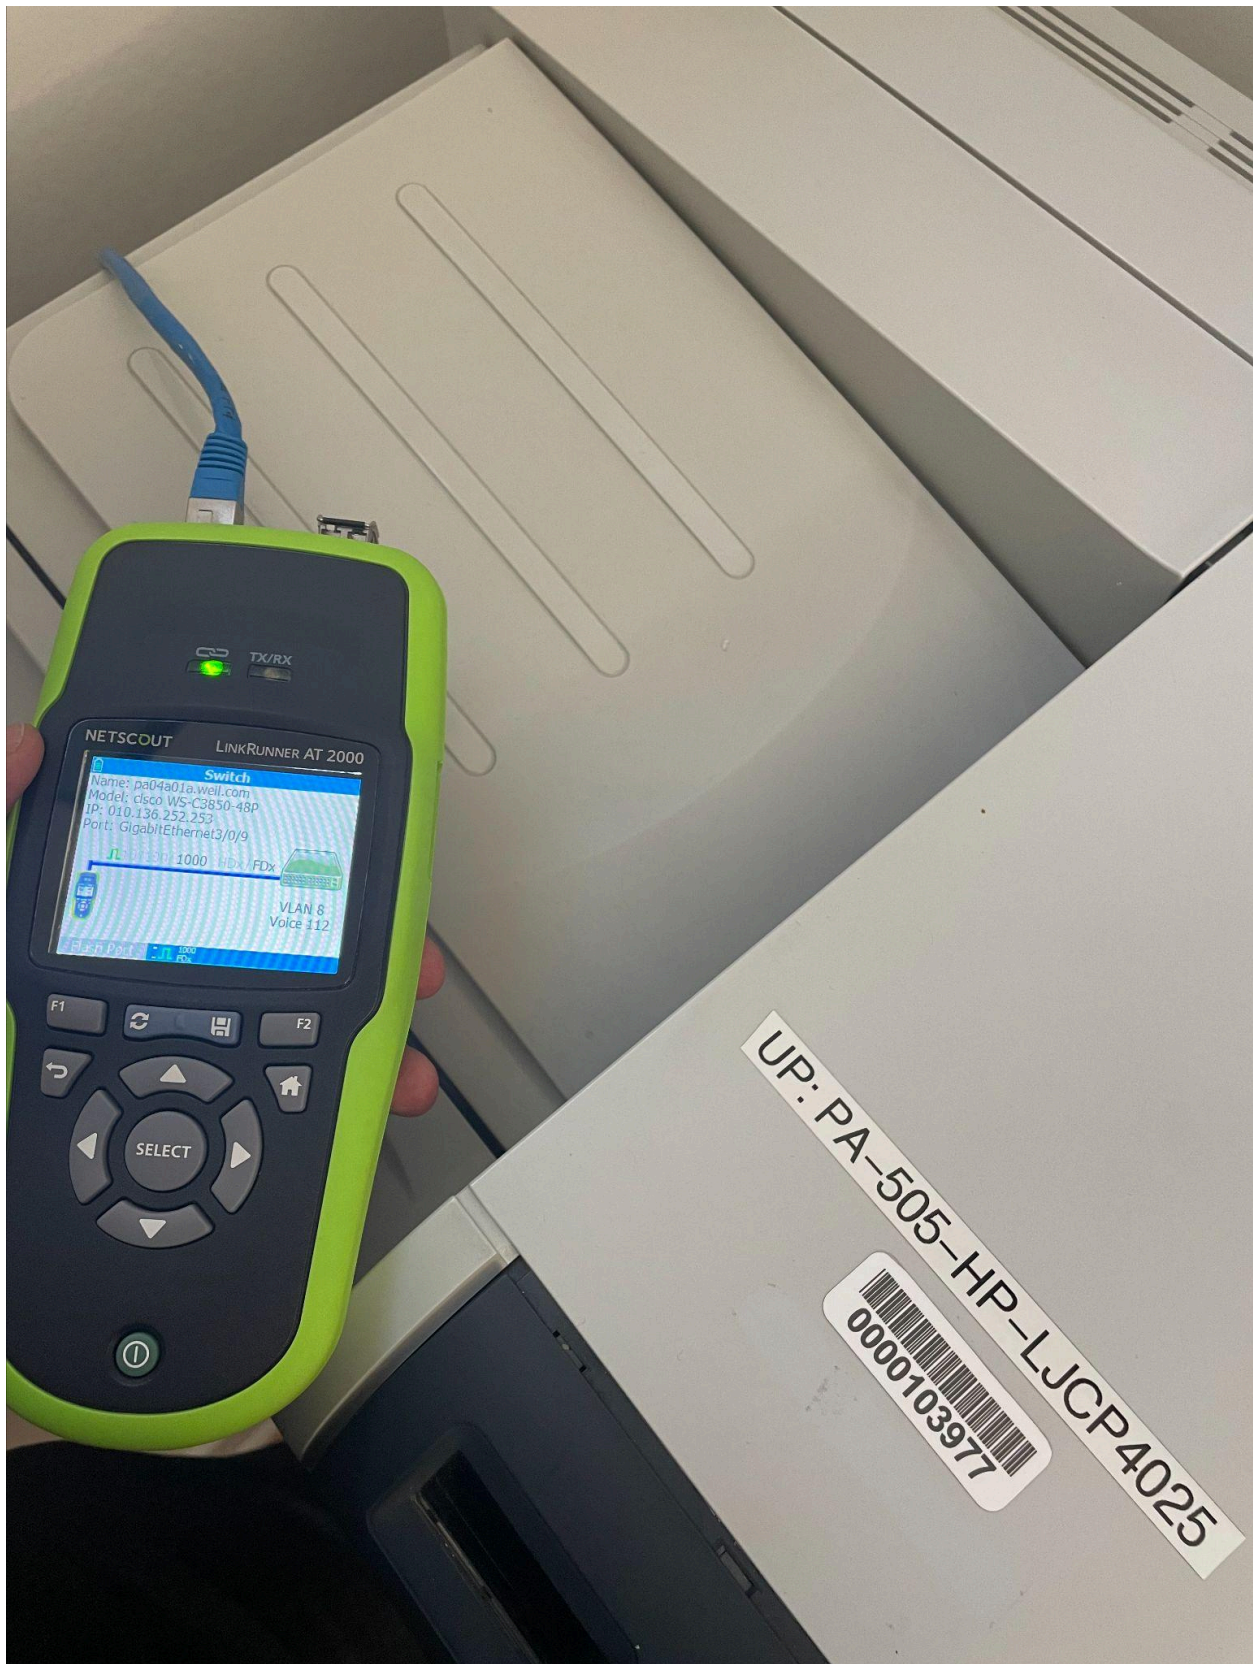
- Observer les informations affichées par le LinkRunner, notamment :
 - Le **numéro du switch** auquel est connecté le câble.
 - Le **numéro du port** utilisé sur ce switch.
 - La **vitesse de connexion** (vérification du mode Gigabit).
- Noter ces informations afin de les comparer avec l'organisation actuelle du câblage.

- Confirmer que les ports trouvés correspondent bien aux imprimantes identifiées.
- En cas de doute ou de mauvaise correspondance, recommencer le test sur d'autres ports.
