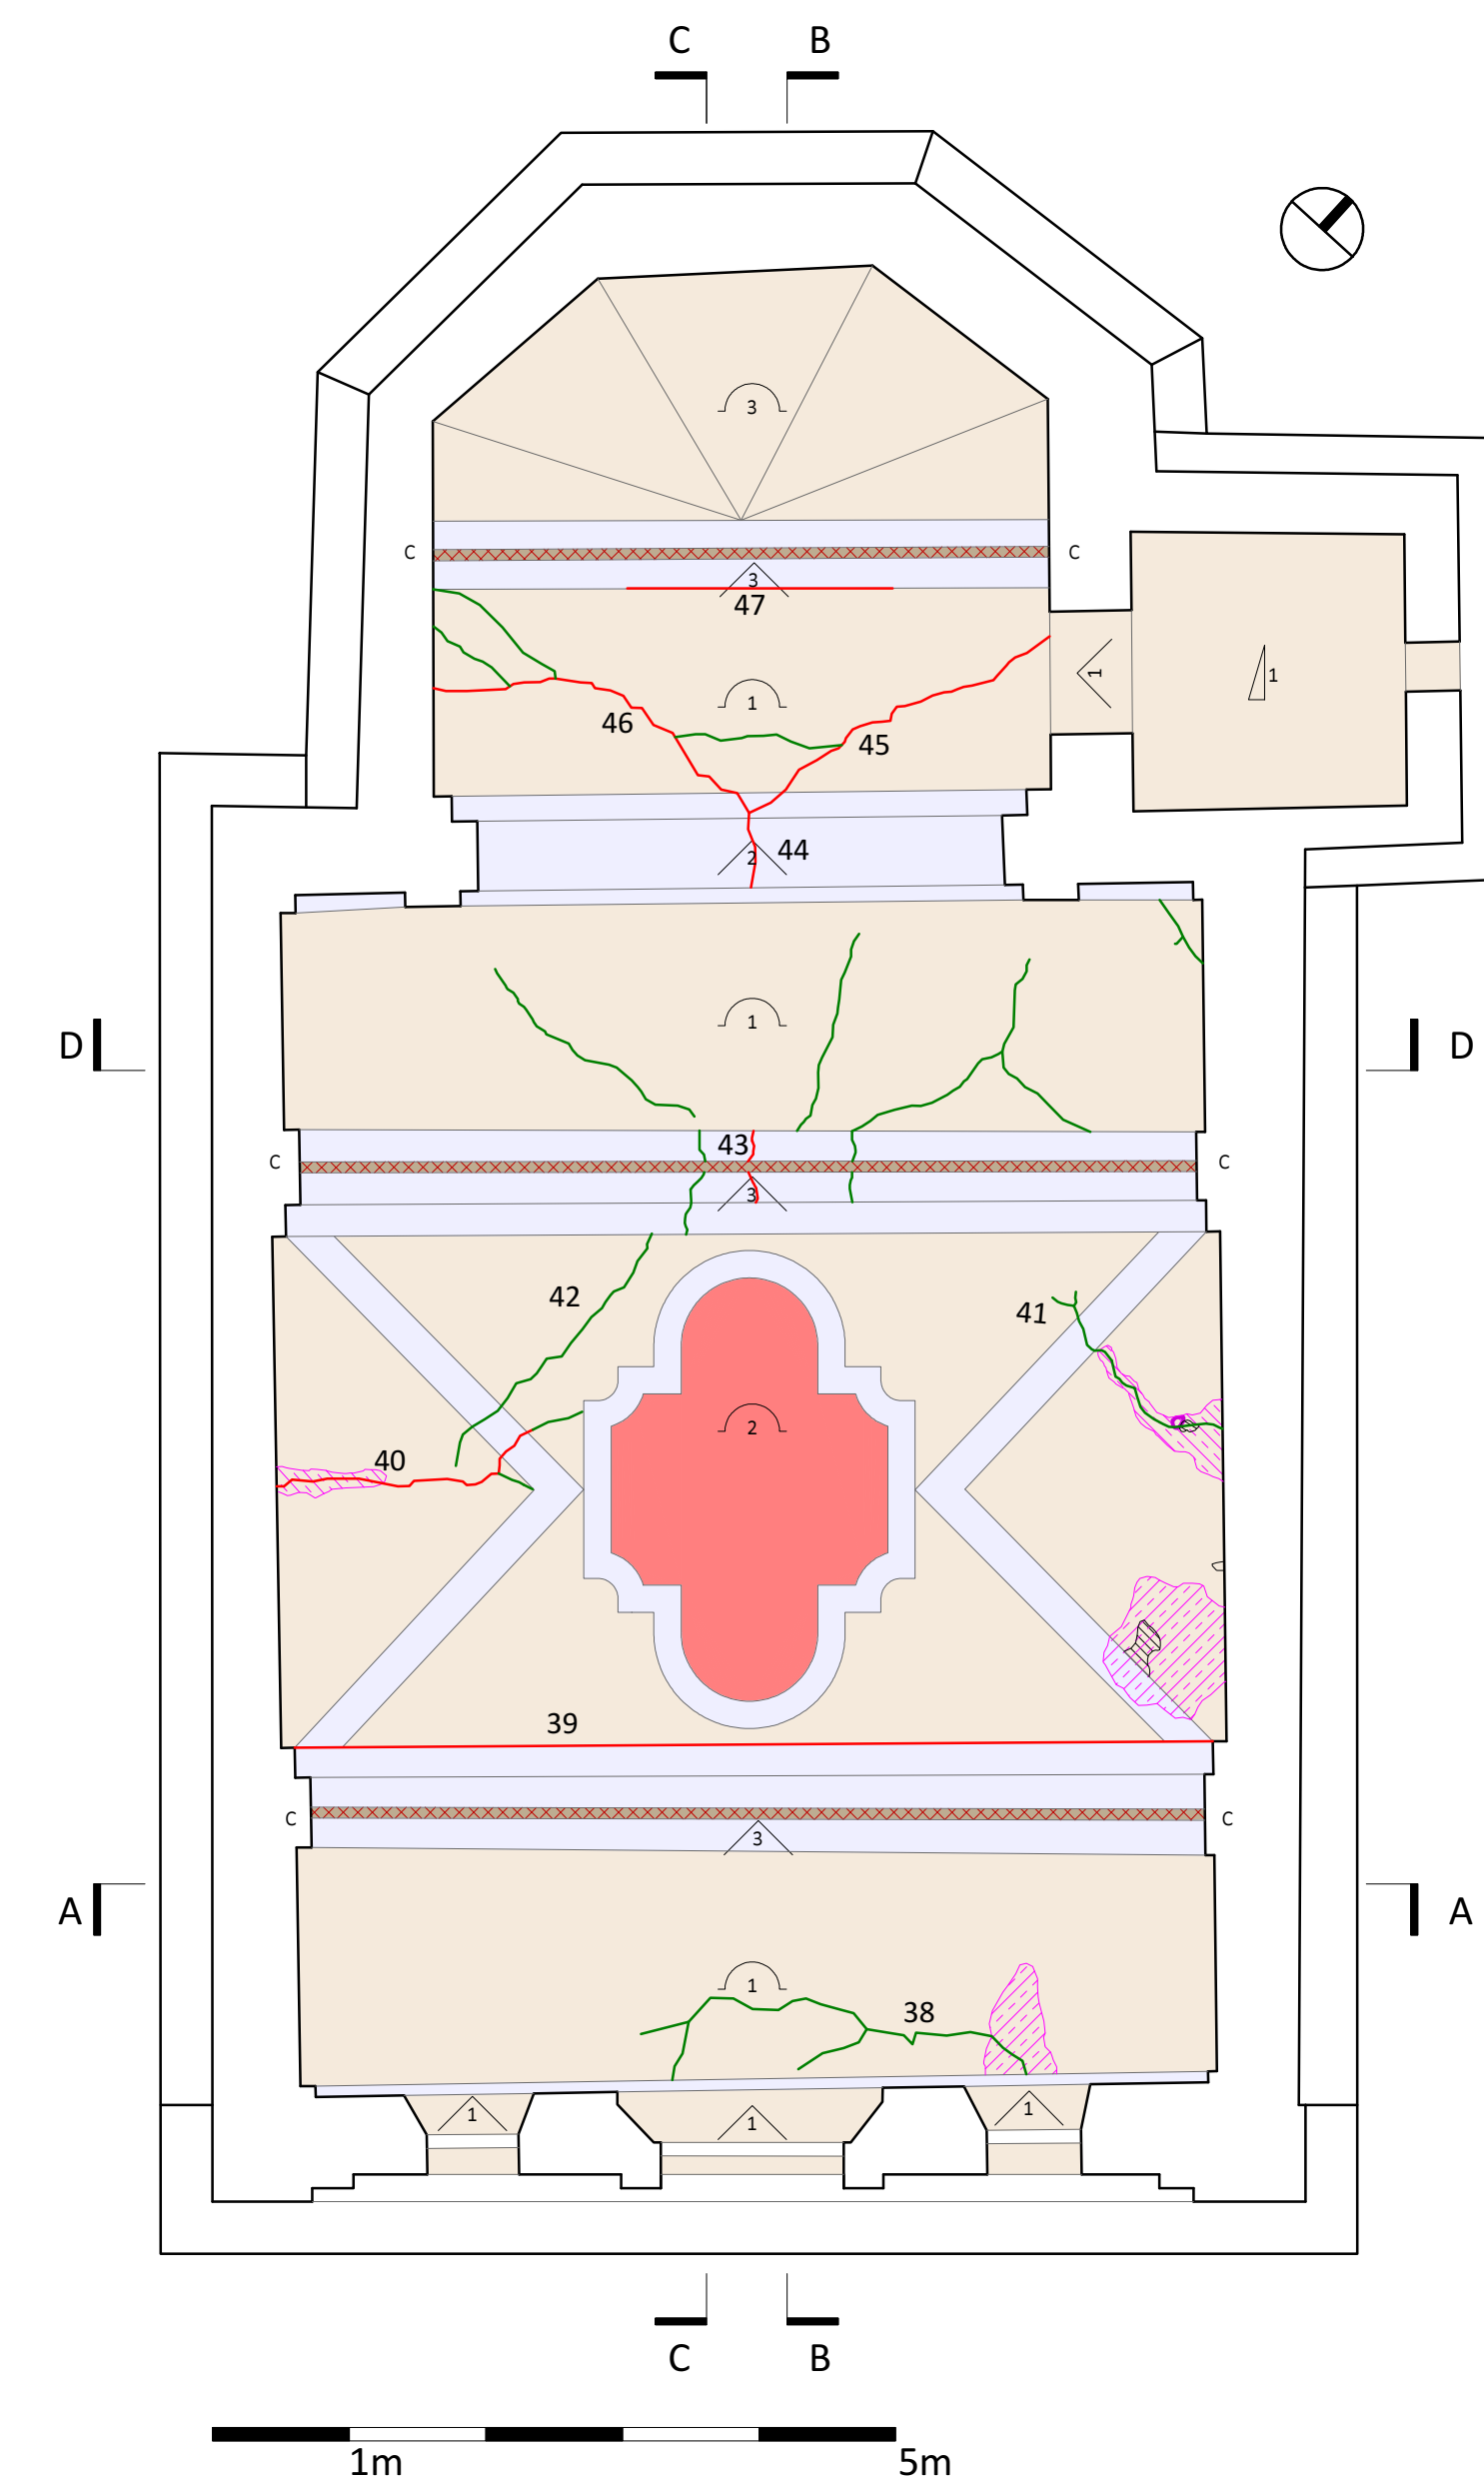
MATERIALI				QUADRO FESSURATIVO			
Intonaco (strato di velo)		Lesioni superficiali		Lesioni superficiali			
Stucco decorativo		Lesioni profonde		Lesioni profonde			
Intonaco tingeggiato		Lesioni superficiali ad andamento verticale		Lesioni superficiali ad andamento verticale			
Vetro		Lesioni profonde ad andamento verticale		Lesioni profonde ad andamento verticale			
Legno		Lesioni superficiali ad andamento inclinato		Lesioni superficiali ad andamento inclinato			
Materiale metallico		Lesioni profonde ad andamento inclinato		Lesioni profonde ad andamento inclinato			
Affresco							
Marmo							
Tessuto							
FENOMENI DI DEGRADO				SISTEMI COSTRUTTIVI			
Risalta capillare				SIMBOLO	TIPOLOGIA	MATERIALE STRUTTURALE	FINITURA
Umidità discendente				Volta a botte	Non rilevabile	Intonaco	
Rappezzi cementizi				Volta a crociera	Non rilevabile	Intonaco	
Lacuna				Semicupola	Non rilevabile	Intonaco	
Efflorescenze				Copertura a salda unica	Materiale ligneo	Materiale occlusivo

Alterazioni cromatiche				Arco (aperture)	Non rilevabile	Intonaco	
Croste nere				Arco	Non rilevabile	Intonaco e laterizio	
Esfoliazione				Arco con tiranti	Non rilevabile	Intonaco e metallo	
Distacco				C - C	Tirante	Materiale metallico	Metallo a vista
