Laboratorio di Restauro - Sezione C1  
Prof. M. Giambruno, Prof. F. Guzzetti, Prof. F. Maroldi

Chiesa di San Marco detta del "Lazzaretto"  
Cedrate di Gallarate

Tavola N°6  
Mappatura degli interventi per la conservazione  
Prospetti esterni e pianta - Scala 1:50

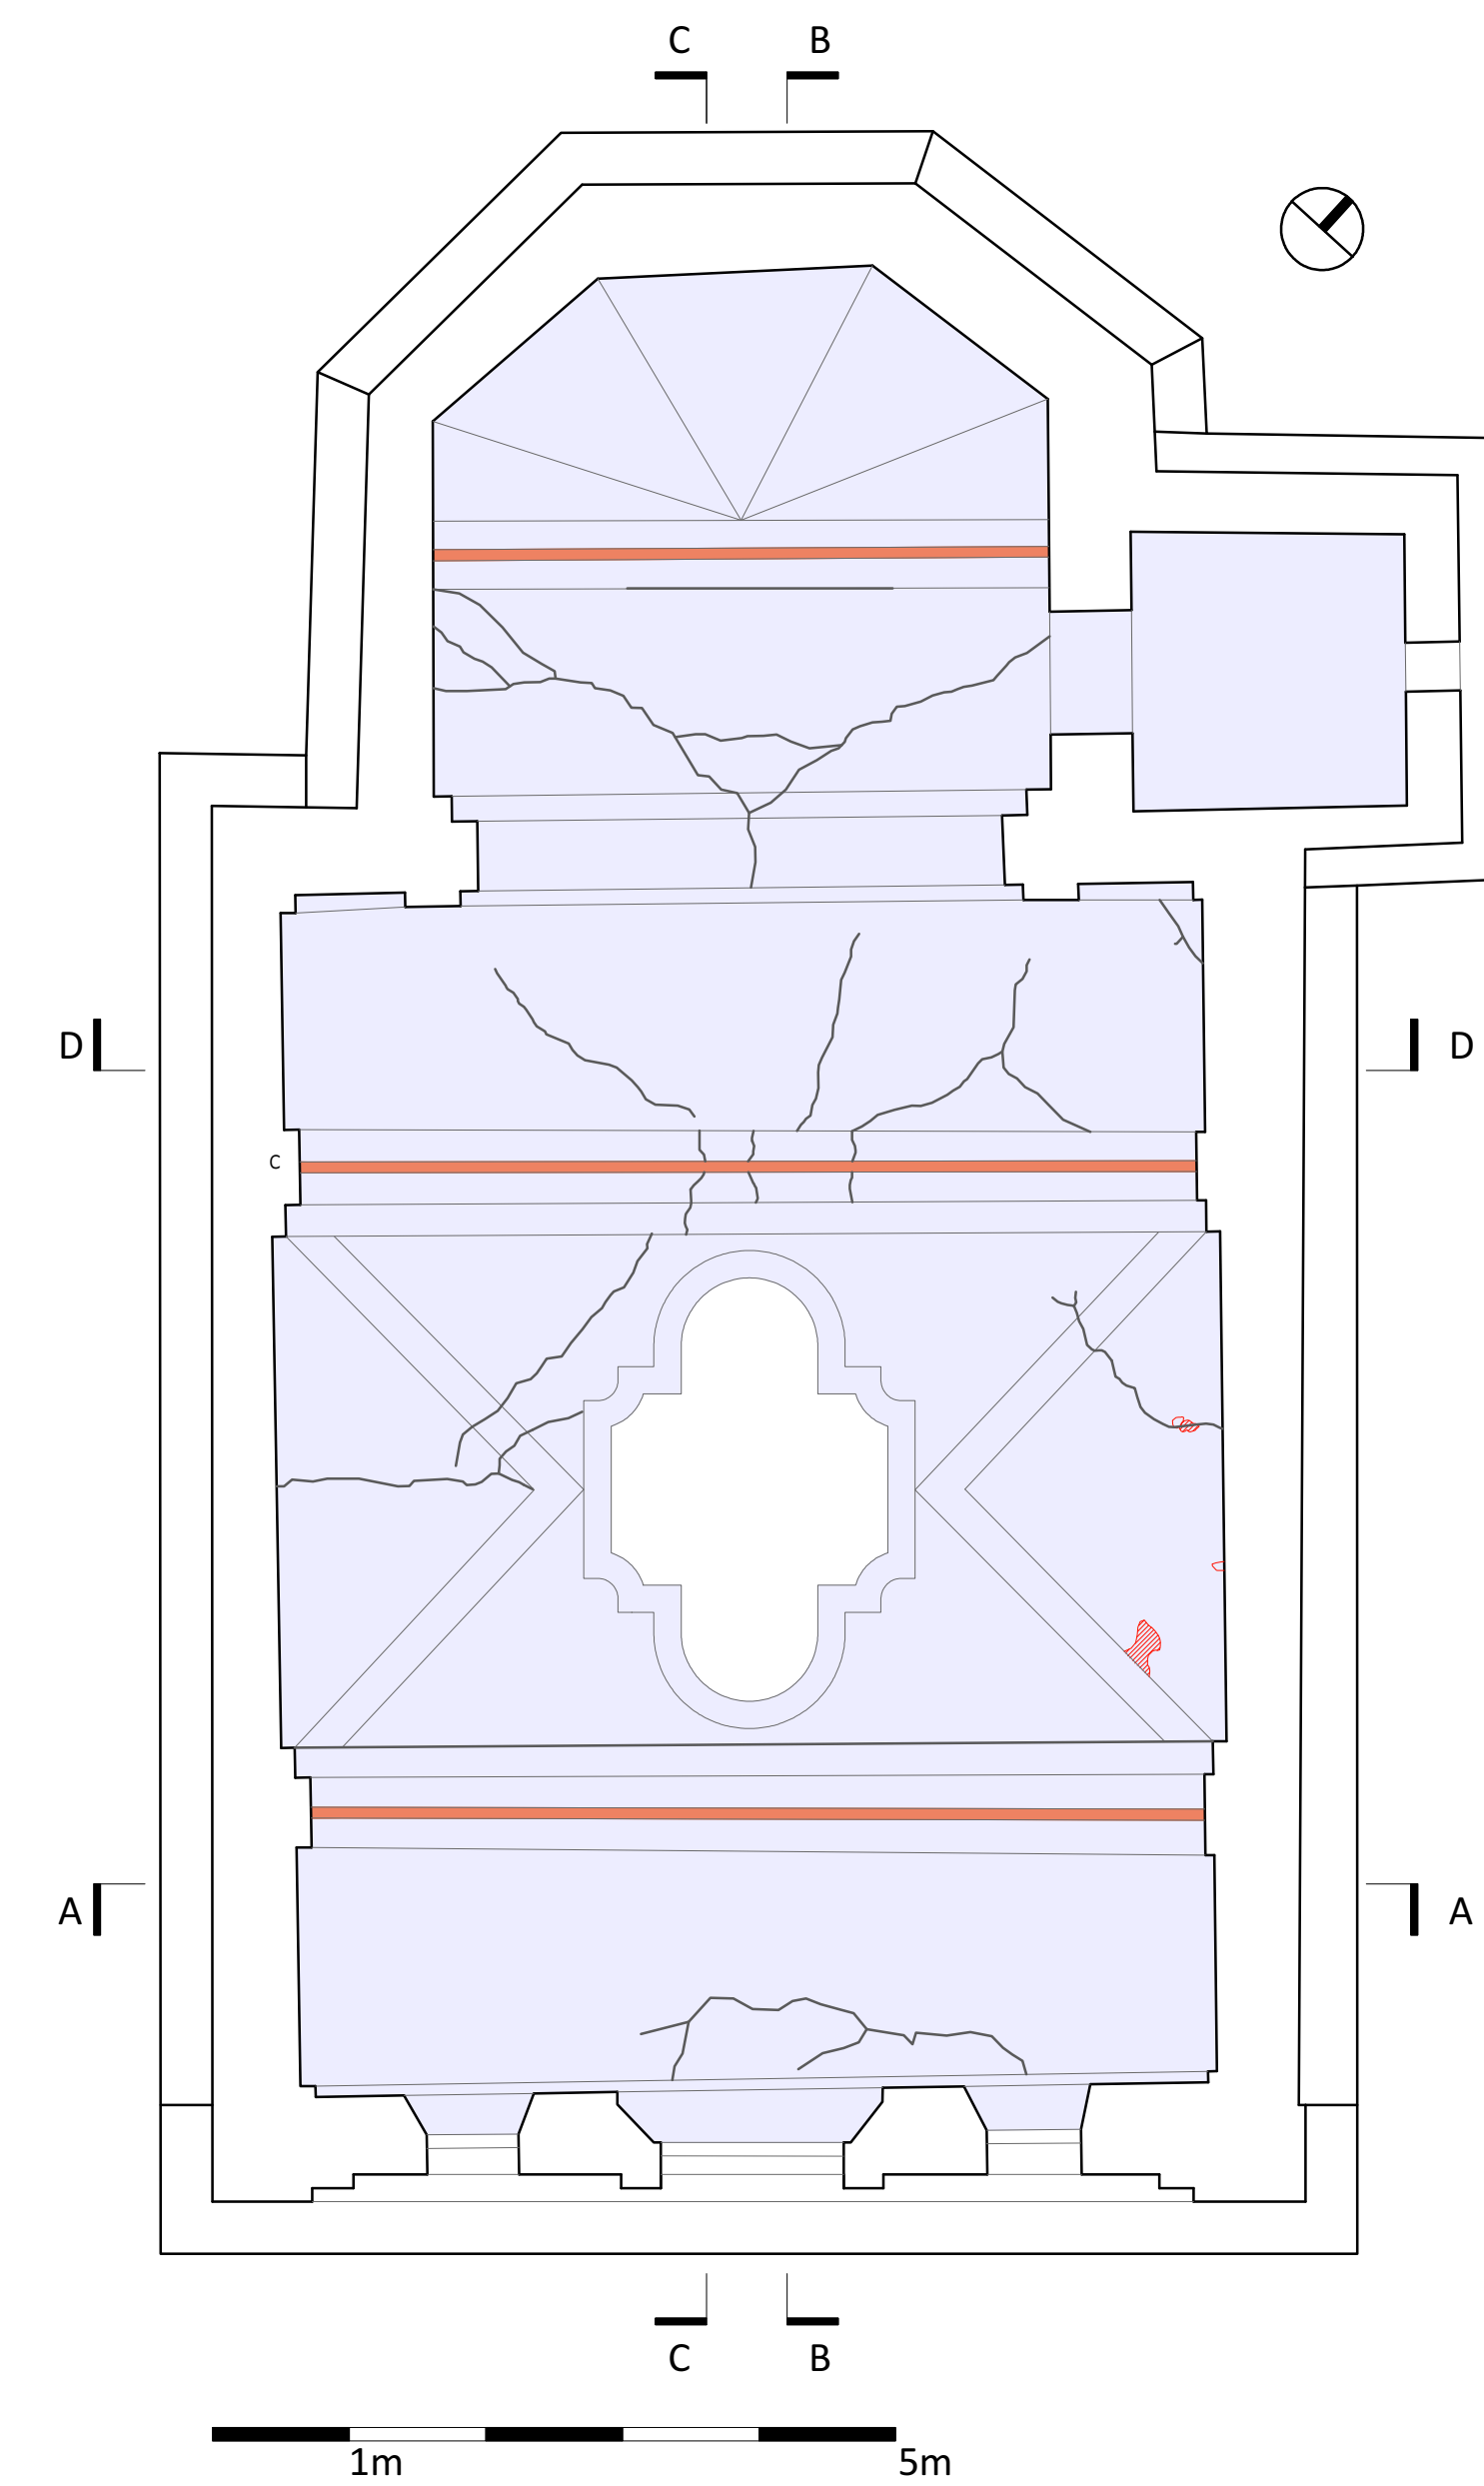
- LEGENDA DEGLI INTERVENTI
- 1. Rimozione dei rappezi cementizi
  - 2. Pulitura ad aria compressa
  - 3. Sostituzione con malte compatibili
  - Rifacimento dell'intonaco
  - 1. Rimozione del materiale incoerente con spazzola di sagina
  - 2. Pulitura ad aria
  - 3. Stuccatura
  - Impacchi di attapulgite o sepiolite
  - Impacchi di cellulosa o argilla
  - Rimozione dell'ossido di ferro
  - Pulitura ad aria compressa e spazzole di sagina e/o spazzole morbide
  - Eventuale sigillatura della lesione in seguito a monitoraggio del quadro fessurativo

Per una migliore comprensione delle tecniche di intervento si rimanda alle schede di intervento presenti nella relazione
