SETOR			DESTINADO A TODAS AS FILIAIS		ATIVIDADE			
LOGÍSTICA - FROTA			TODAS		INSPEÇÃO DE CAIXA DE MARCHAS			
Equipamentos de Proteção Individual e Coletiva					Dispositivos / Ferramentas			
Foto:

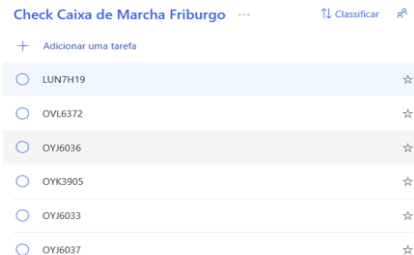
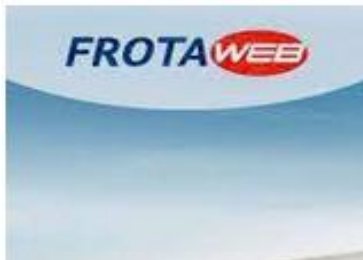
IDENTIFICAR NO <u>TO DO</u> PLACA A EXECUTAR A INSPEÇÃO			ABRIR ORDEM DE SERVIÇO PARA A EXECUÇÃO			EXECUTAR INSPEÇÃO ARRIANDO O ÓLEO		
4	MECÂNICO		5	SUPERVISÃO DE FROTA		6	MECÂNICO

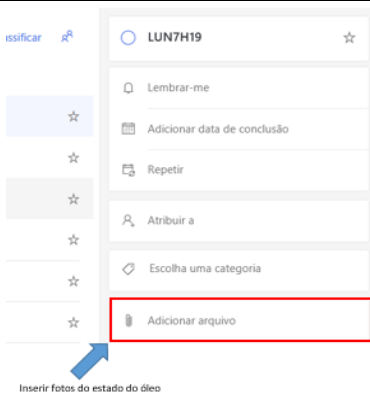
ANALISAR PRESENÇA DE LIMALHAS DE METAIS, VISCOSIDADE, COR E QUANTIDADE			COLHER EVIDENCIA DA TROCA (FOTOS/VIDEOS) NO <u>TO DO</u>			REPOR ÓLEO		
Pilar	Bloco	Nº do Documento	Criação	Revisão	Data	Elaboração	Aprovação Técnica	Aprovação
Gestão da Mnt	4	1	30/08/2021	1		LEONARDO TEIXEIRA	LEONARDO TEIXEIRA
