CARCASA DE FIBRA INTERIOR LATERAL IZQUIERDO
V03_PLT_D03_2014-11-13_4Ha_enfibrada (1 : 14)

ITEM	QTY	PART NUMBER	DESCRIPTION
1	1	PTM-02-CENFEXS01	Chapa enfibrada fibra interior lateral
2	1	V03_PLT_D03_2014-11-13_4Ha	Carcasa HA (interior lateral izq)

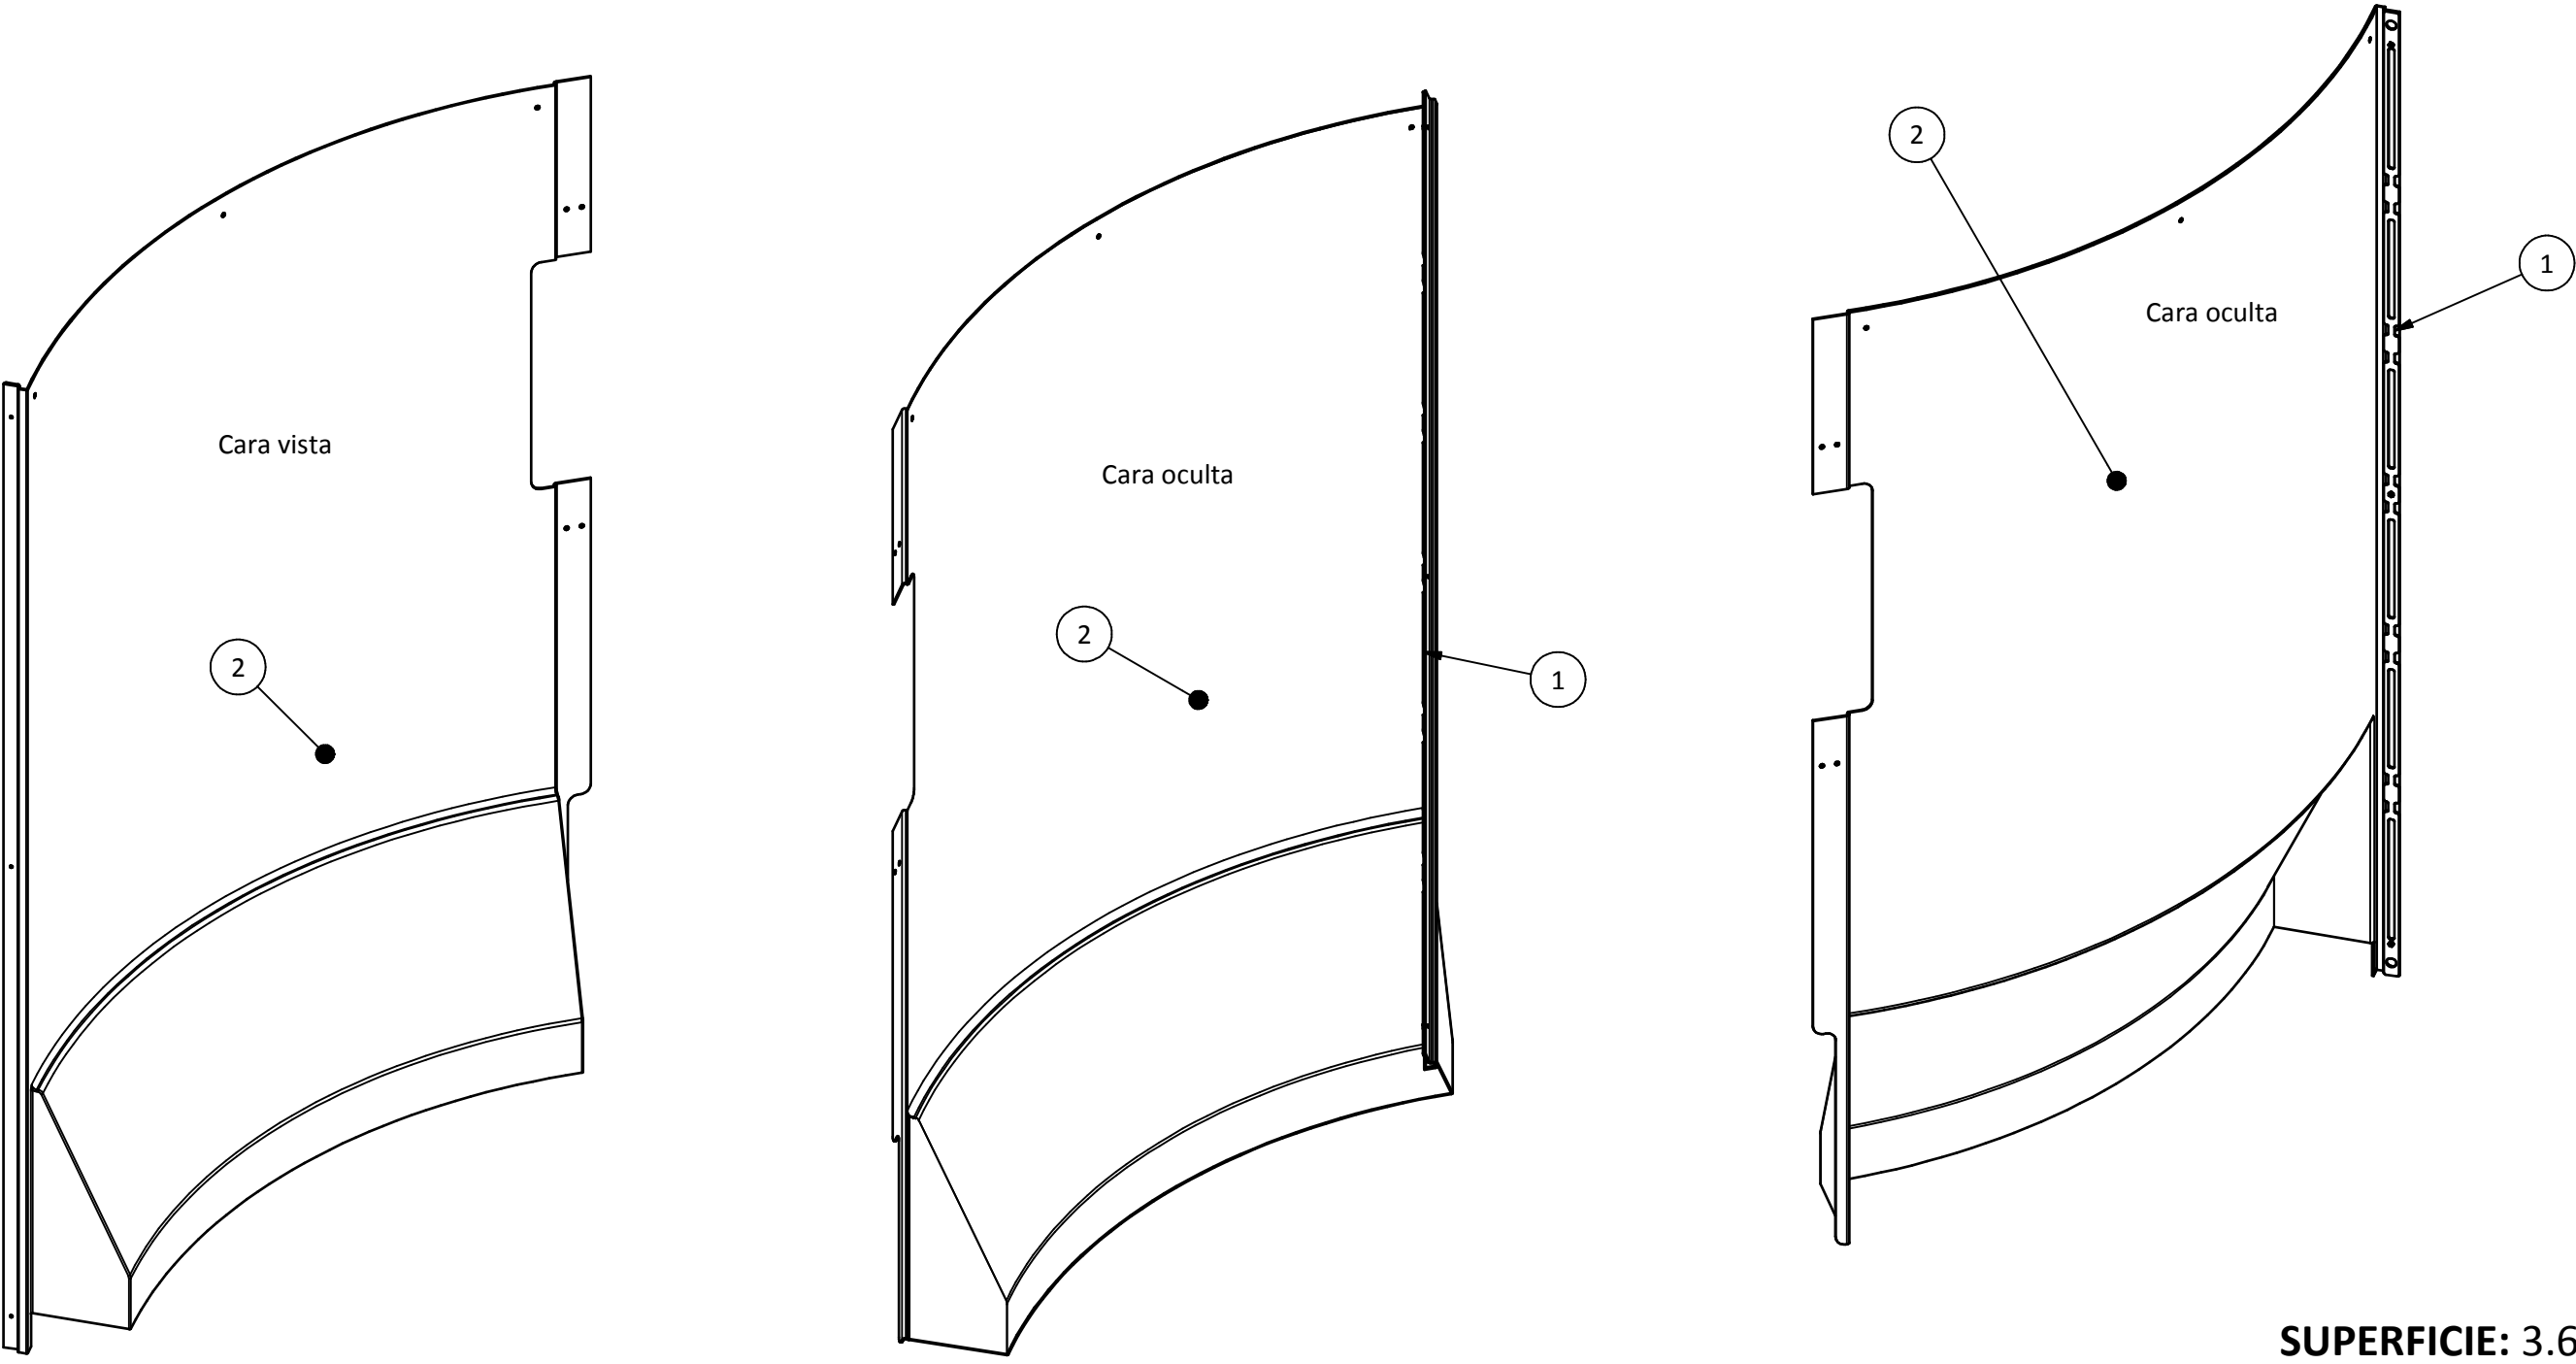
SUPERFICIE: 3.6 m^2

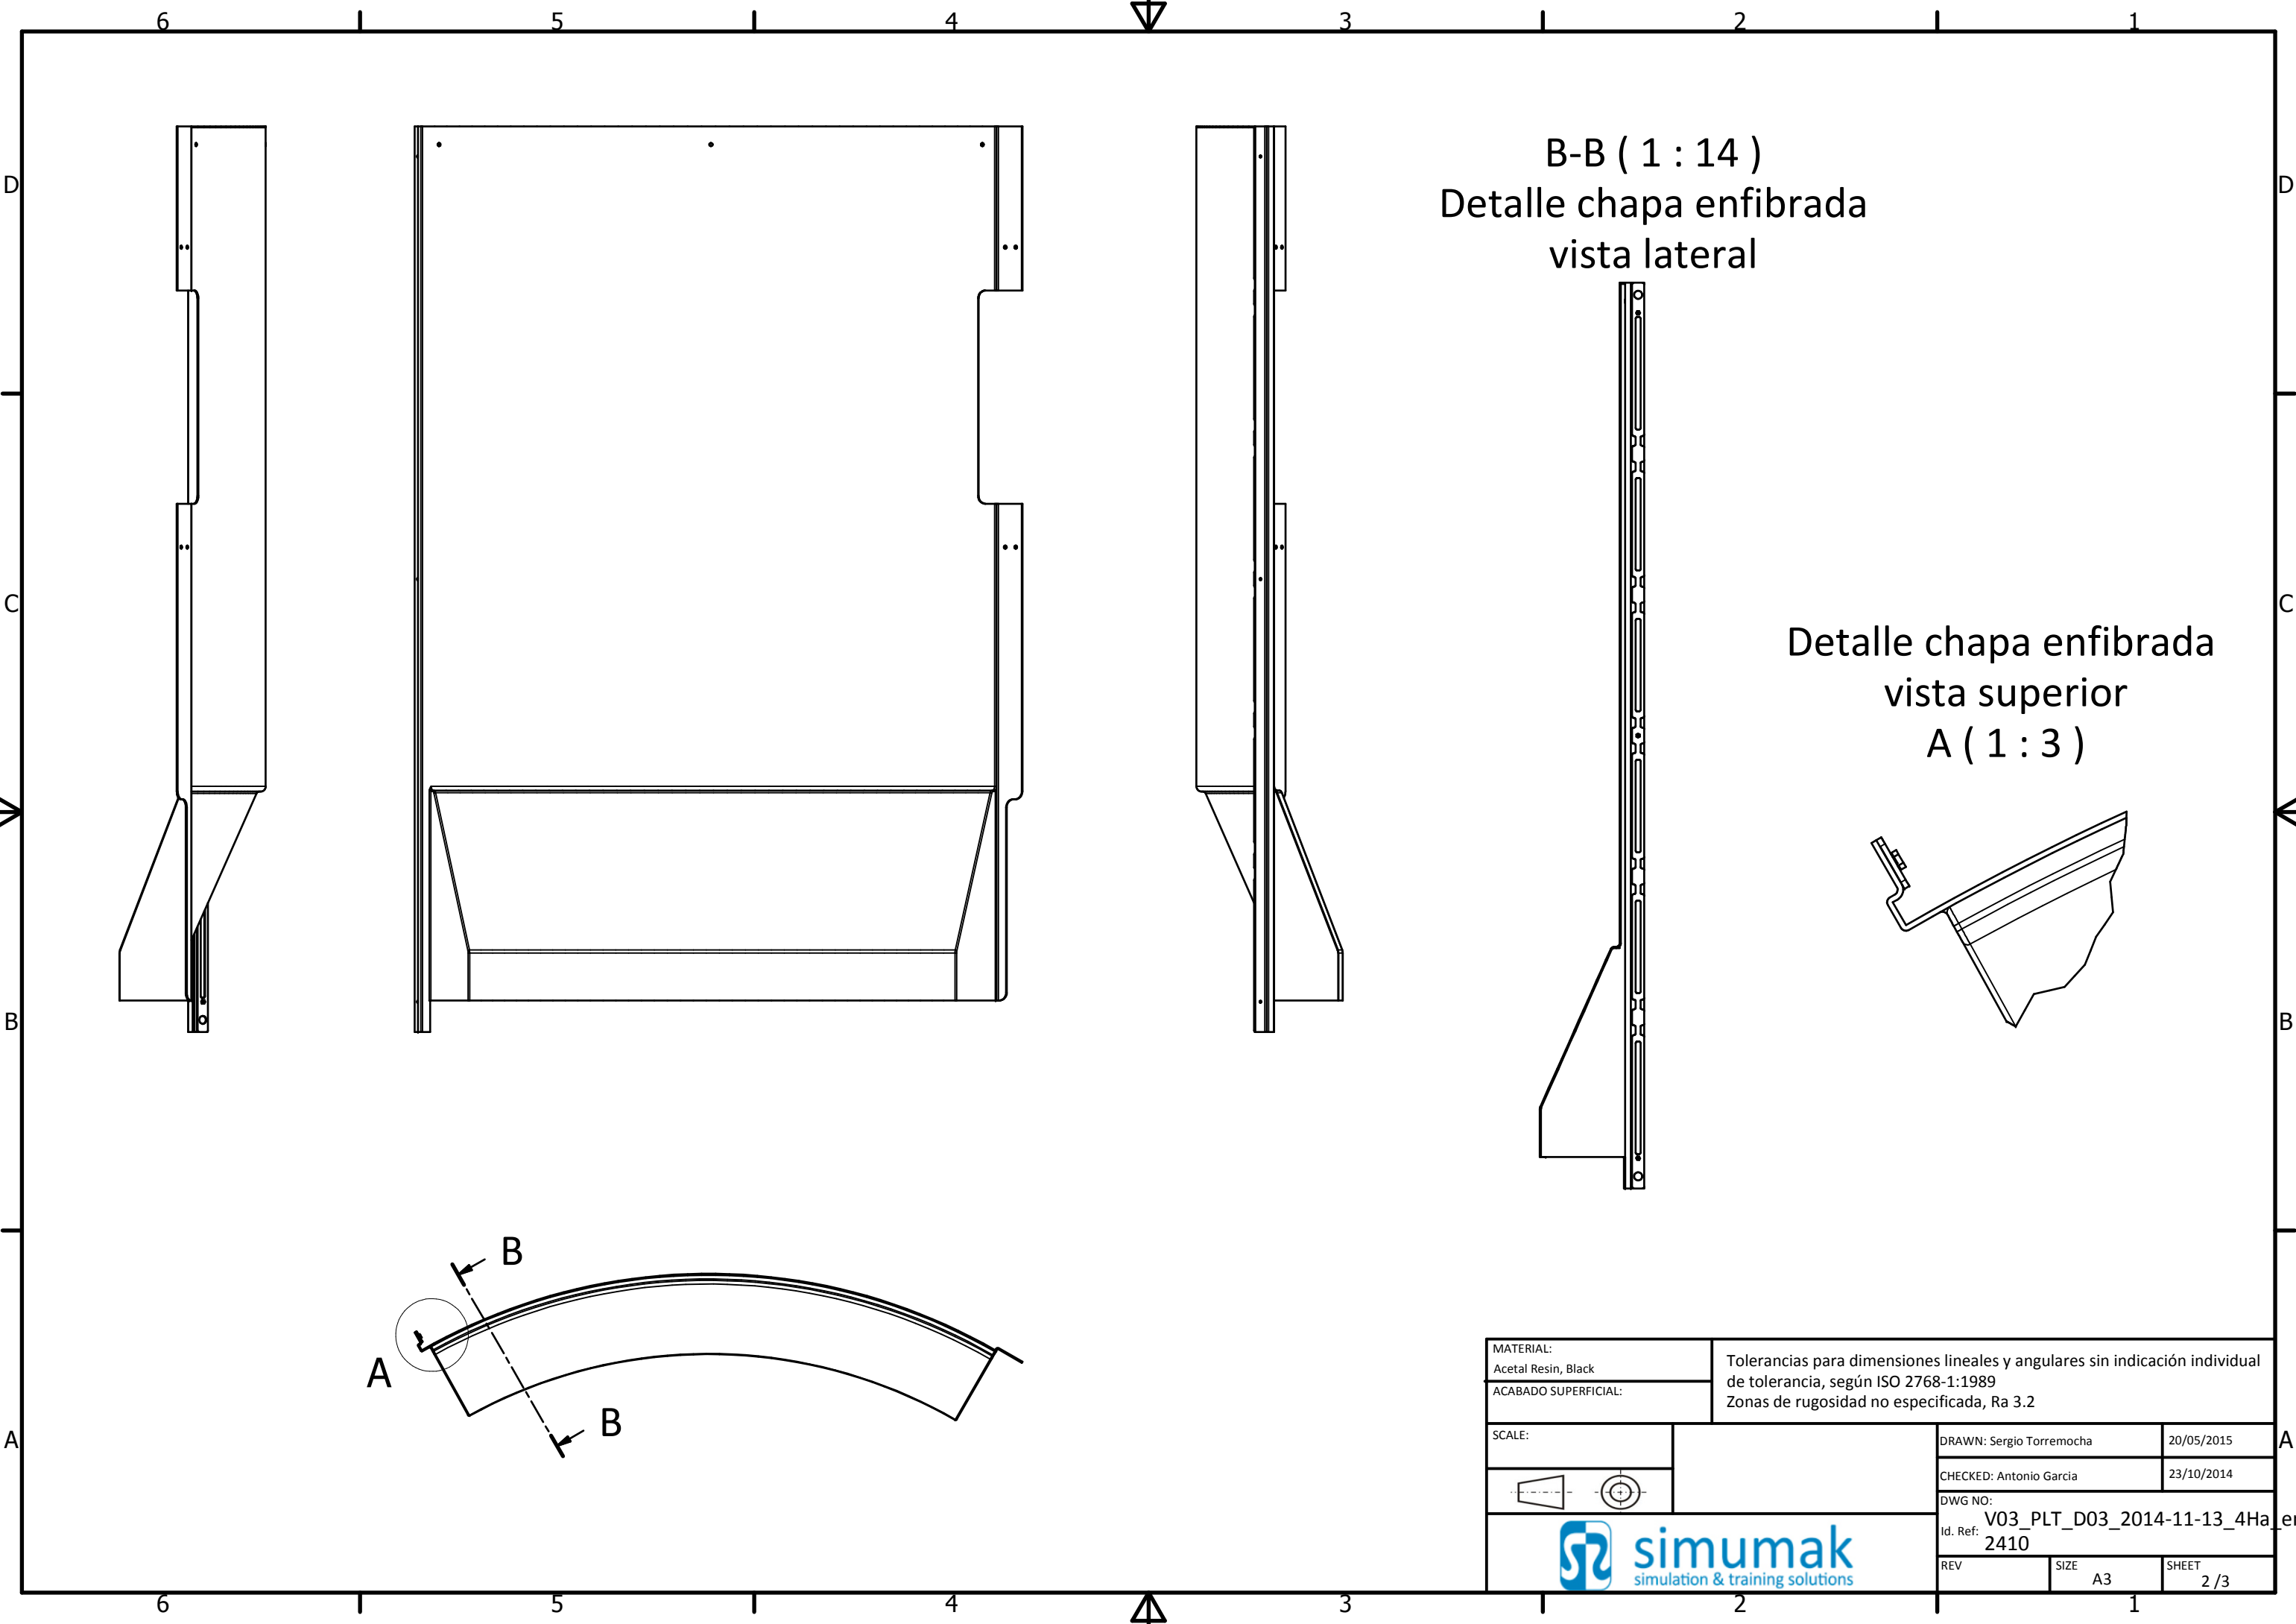
B-B (1 : 14)
Detalle chapa enfibrada
vista lateral

Detalle chapa enfibrada
vista superior
A (1 : 3)

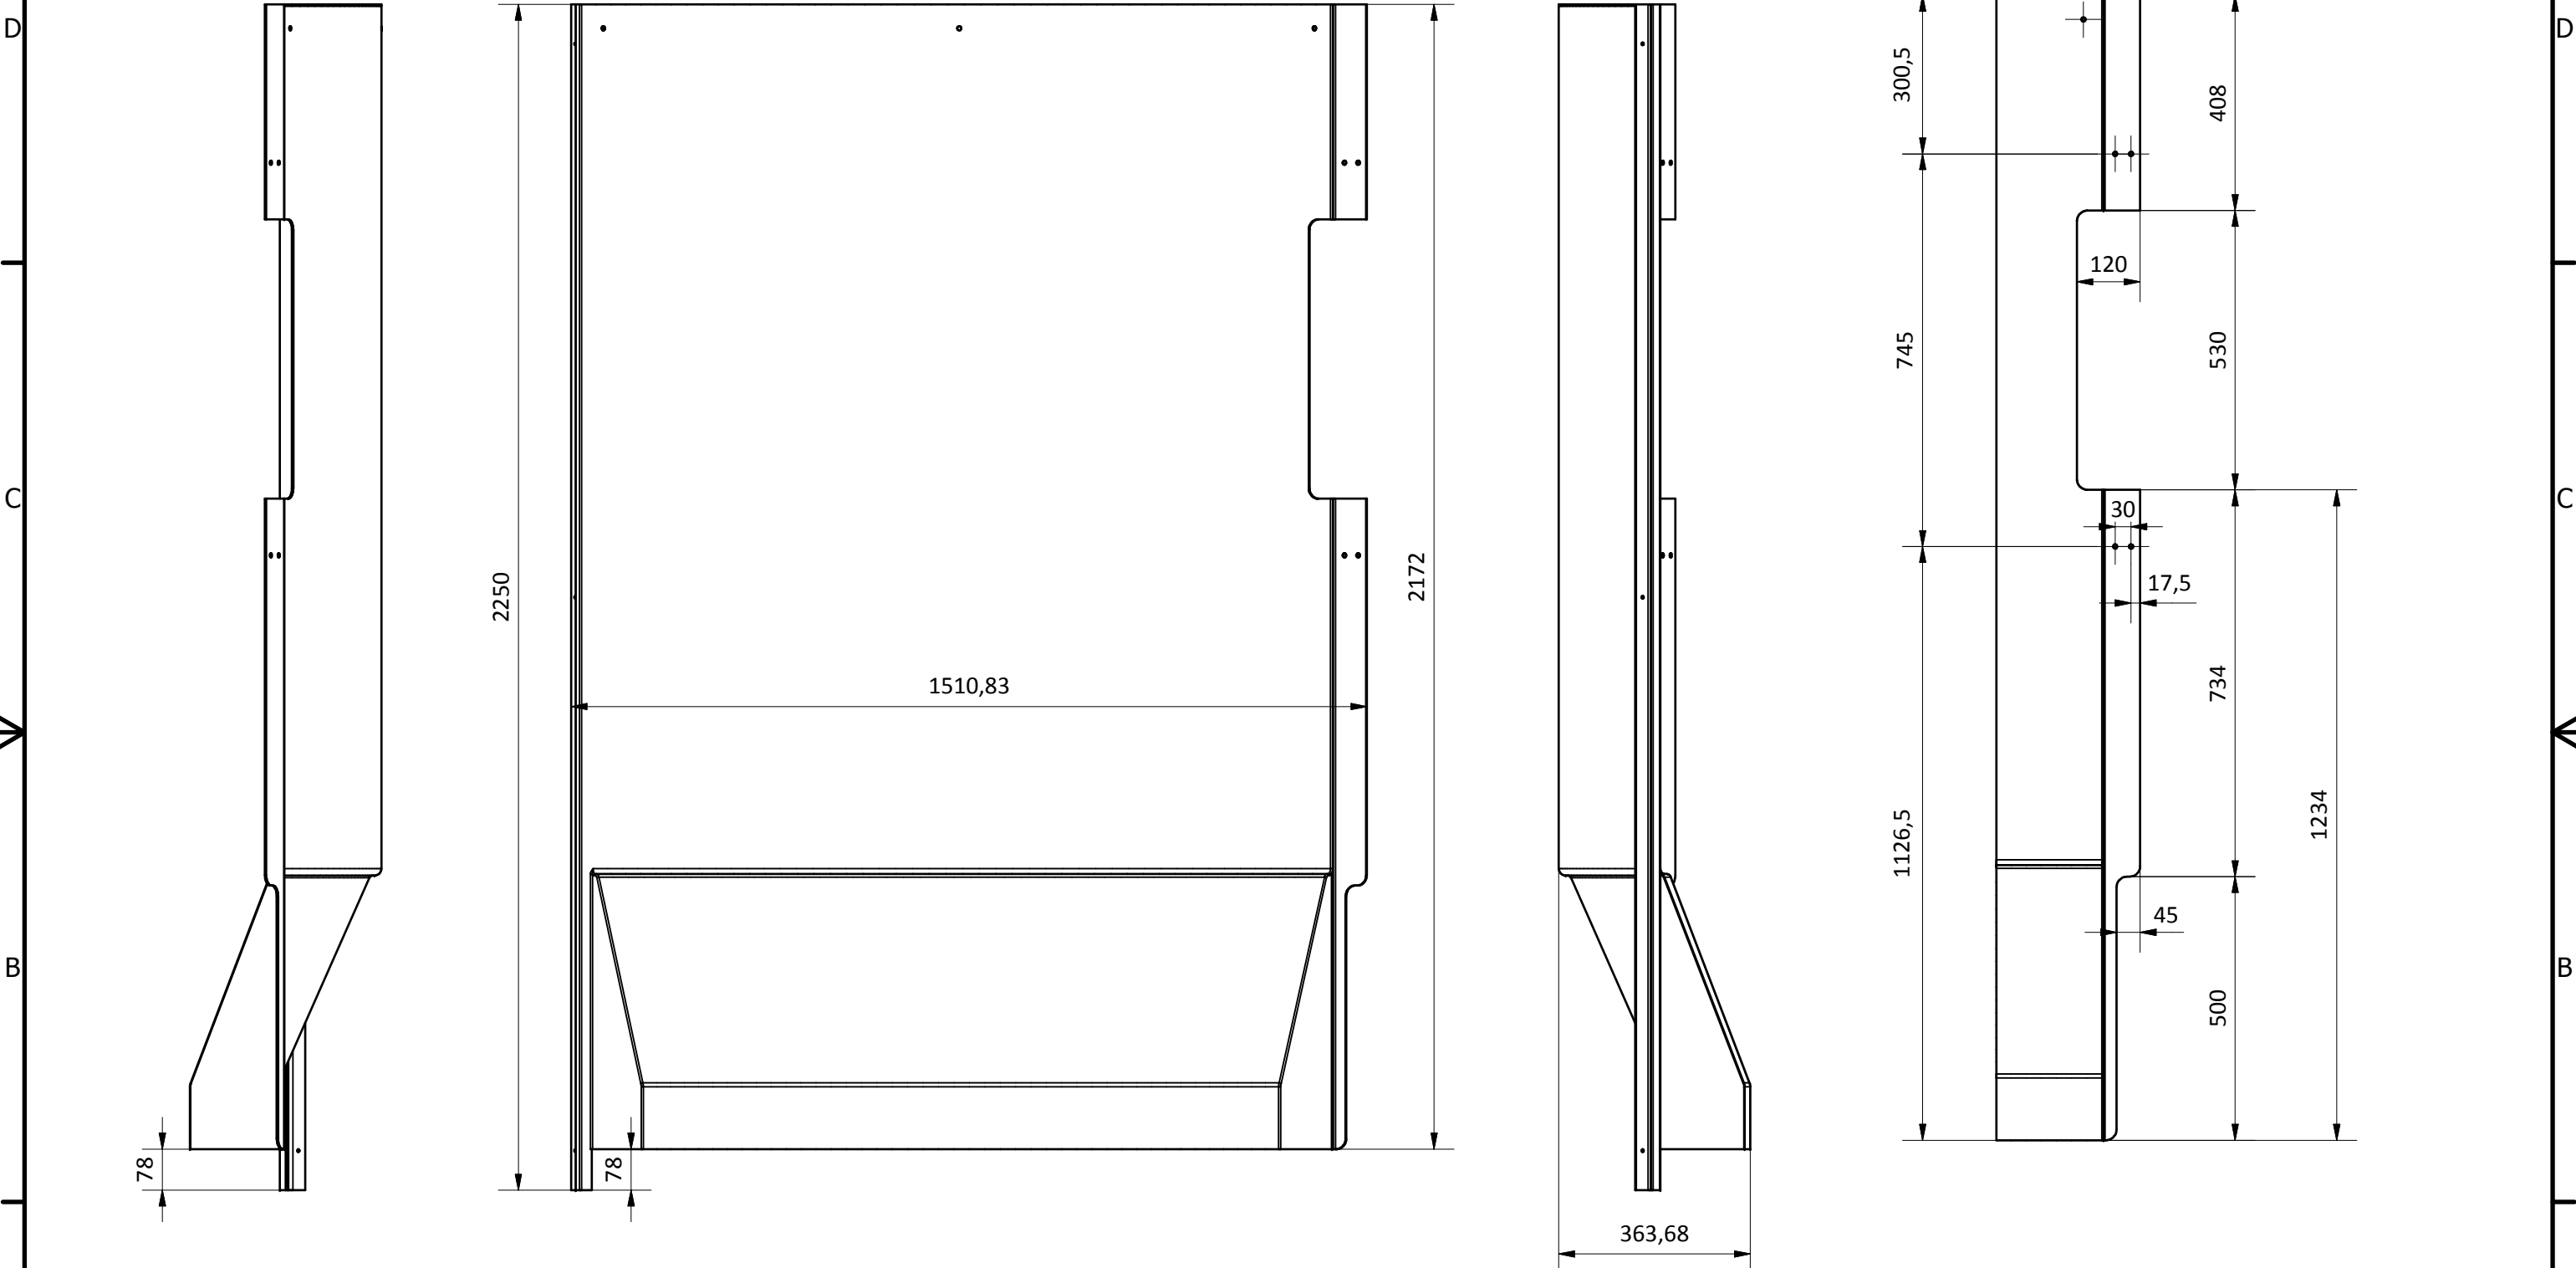
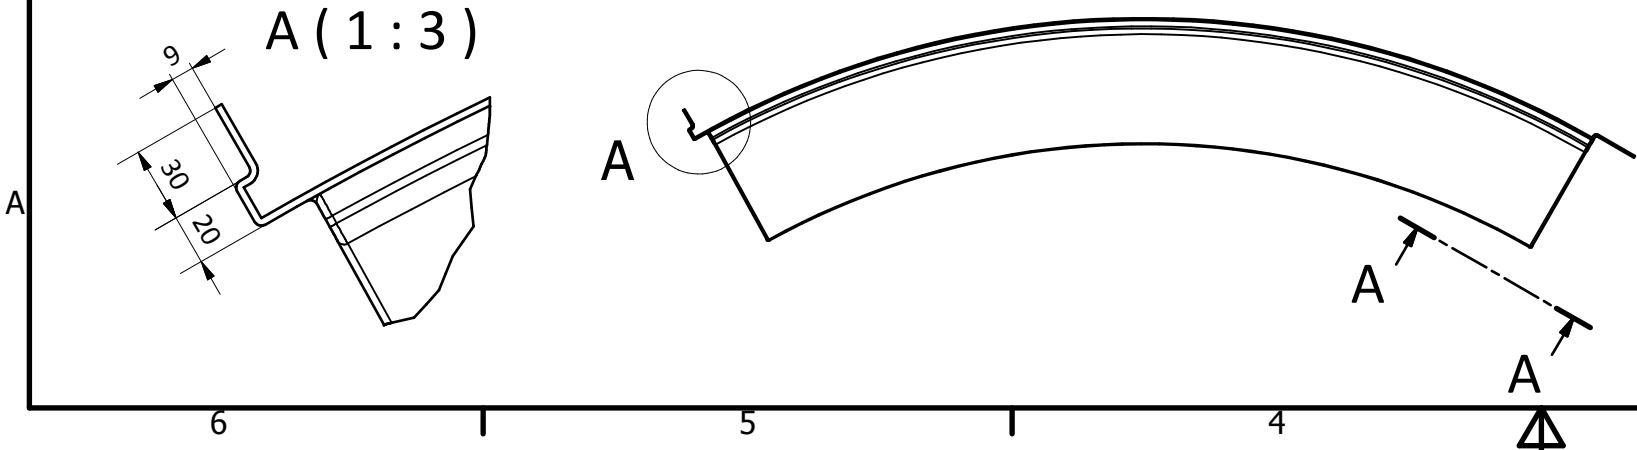
V03_PLT_D03_2014-11-13_4Ha (1 : 12)

A-A (1 : 12)

NOTA: Taladros de Ø8mm
