Damage plot for Actinomyces\_hongkongensis nod

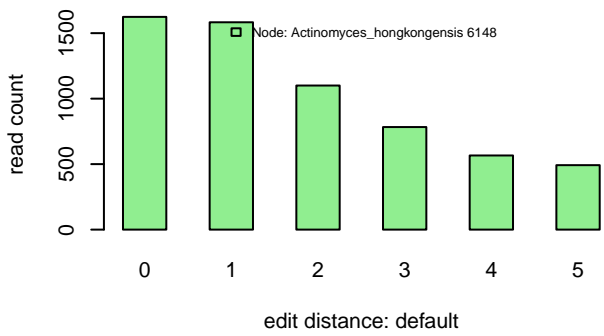
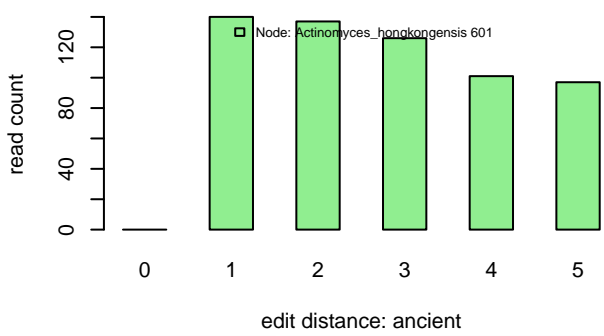
Node	Actinomyces_hongkongensis
Top Reference	Actinomyces_hongkongensis
assigned reads	9613
all reads	9613
nonDup	9416
readDis	0.478
nonStacked	2987
destacking?	Off
C>T_1	0.0495
G>A_-1	0.0525
mean length (sd)	97 (38.994)
