S0_L001_R1_001.fastq.combined.fq.prefixed.extractuS0_L001_R1_001.fastq.combined.fq.prefixed.extractu

Damage plot for Actinomyces_hongkongensis nod

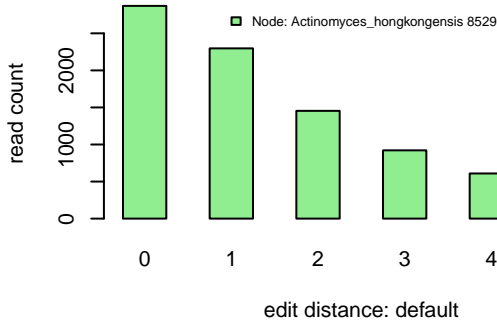
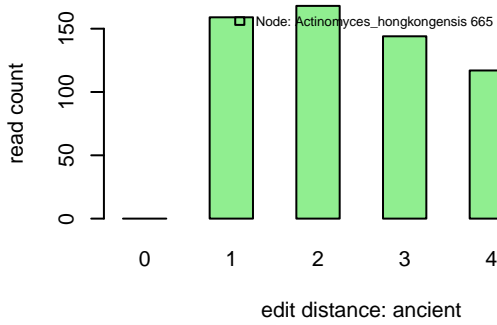
Node	Actinomyces_hongkongensis
Top Reference	Actinomyces_hongkongensis
assigned reads	110517
all reads	10000
nonDup	9864
readDis	0.53
nonStacked	2980
destacking?	Off
C>T_1	0.0419
G>A_-1	0.0337
mean length (sd)	101 (41.171)
