101_S0_L000_R1_000.fastq.merged.prefixed.hg19un101_S0_L000_R1_000.fastq.merged.prefixed.hg19un

Damage plot for Actinomyces_hongkongensis nod

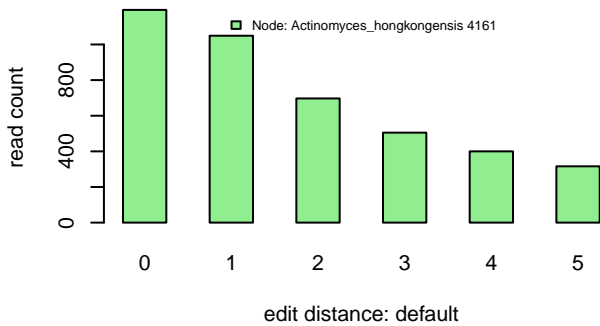
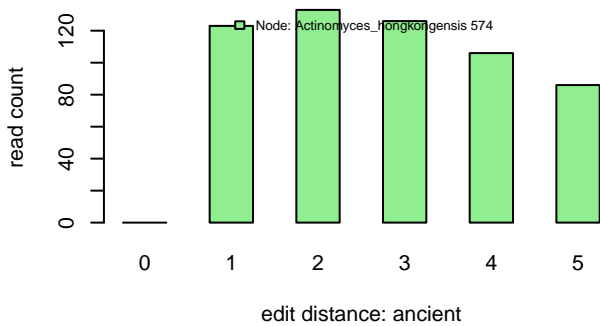
Node	Actinomyces_hongkongensis
Top Reference	Actinomyces_hongkongensis
assigned reads	5040
all reads	5040
nonDup	4943
readDis	0.698
nonStacked	2896
destacking?	Off
C>T_1	0.0687
G>A_1	0.0558
mean length (sd)	60 (22.069)
