101_S0_L000_R1_000.fastq.merged.prefixed.hg19un)101_S0_L000_R1_000.fastq.merged.prefixed.hg19un

Damage plot for Porphyromonas_gingivalis node

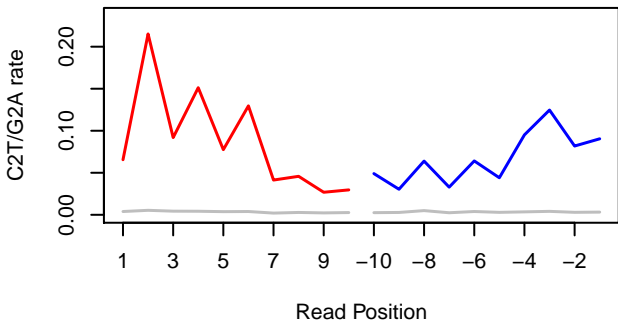
| Node | Porphyromonas_gingivalis |
|---|---|
| C>T_1 | 0.0655 |
| G>A_1 | 0.0904 |
| mean length (sd) | 63 (24.18) |
