301_S0_L000_R1_000.fastq.merged.prefixed.hg19un)301_S0_L000_R1_000.fastq.merged.prefixed.hg19un

Damage plot for Actinomyces_hongkongensis nod

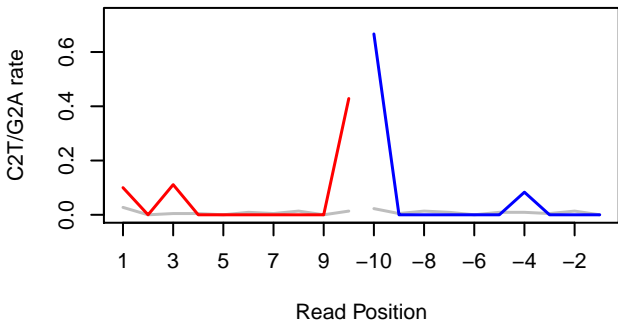
Node	Actinomyces_hongkongensis
Top Reference	Actinomyces_hongkongensis
assigned reads	20
all reads	20
nonDup	14
readDis	0.981
nonStacked	12
destacking?	Off
C>T_1	0.1
G>A_-1	0
mean length (sd)	61 (13.09)
