0101_S0_L000_R1_000.fastq.merged.prefixed.hg19un0101_S0_L000_R1_000.fastq.merged.prefixed.hg19un

Damage plot for *Actinomyces_hongkongensis* nod

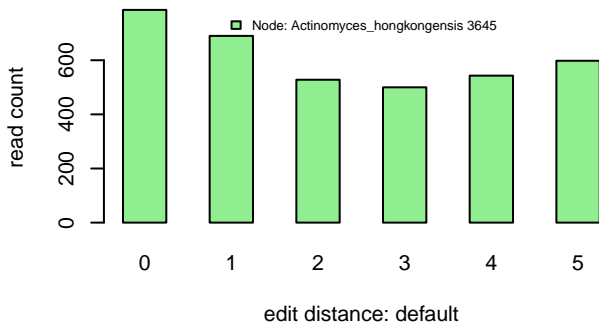
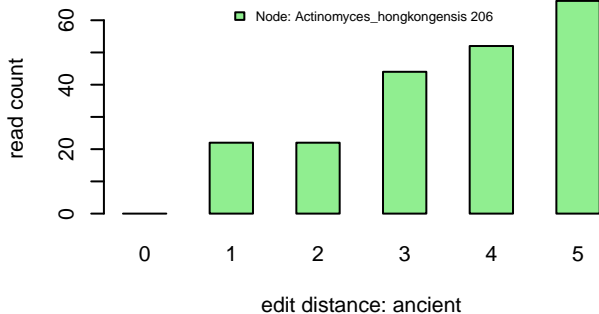
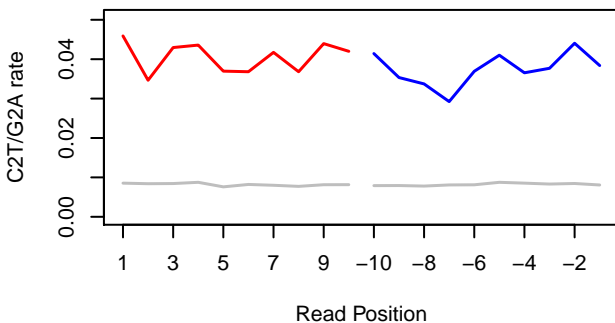
Node	Actinomyces_hongkongensis
Top Reference	Actinomyces_hongkongensis
assigned reads	198754
all reads	10000
nonDup	9930
readDis	0.227
nonStacked	1622
destacking?	Off
C>T_1	0.0459
G>A_1	0.0384
mean length (sd)	92 (27.792)
