aRMG 외부 트럭 Auto Landing System(ALS) 진행 상황 보고서

2025.03.31

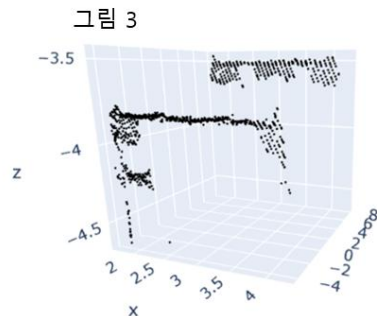
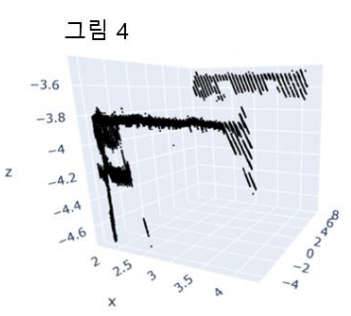
PC 데이터는 필연적으로 다수의 노이즈와 오차가 포함될 수밖에 없다. 이러한 현상은 탐지 대상이 작거나 멀리 있을수록 더욱 두드러진다. 우리가 탐지하고자 하는 트럭의 cone은 불행히 두 가지 특징을 모두 가지고 있다. 그러나 편향되지 않은 무작위 노이즈(random noise)는 천체사진(astrophotography) 분야에서 주로 사용되는 Stacking 또는 Integration 기법을 통해 해결할 수 있다¹. 이 과정을 통해 데이터를 증폭시켜 Cone의 위치를 좀 더 명확하게 파악할 수 있음을 확인하였다(그림 3, 4).

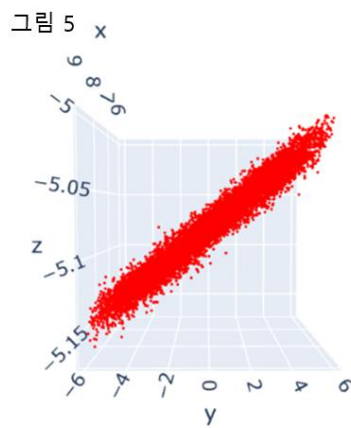
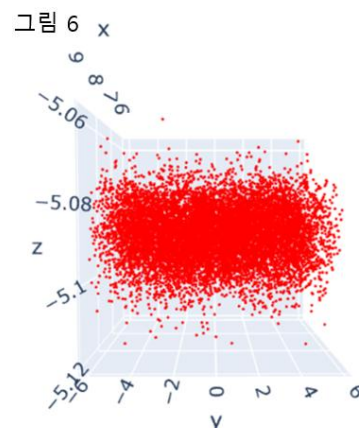
센서의 설치 위치 및 각도 오차에 대한 보정이 이루어지지 않으면 정확한 좌표를 gantry crane PLC에 전달하기 어렵다. 이러한 오차는 설치 과정뿐만 아니라 장비 노후화로 인해 언제든지 발생할 수 있으므로, 센서와 시스템은 주기적으로 오차 보정을 수행할 필요가 있다. 그러나 현장에서 사람이 직접 보정 작업을 수행하기는 어렵기 때문에 소프트웨어를 통해 자동으로 보정하는 방안이 필요하다. 우리는 각도 오차를 보정하기 위해 지표면을 기준면(reference)으로 설정하고, 지표면의 법선 벡터(surface normal)를 구하여 포인트 클라우드 전체에 행렬 변환(matrix transformation)을 적용하는 방식을 사용하였다. 그림 5와 그림 6은 이러한 변환 전후의 차이를 나타낸다.

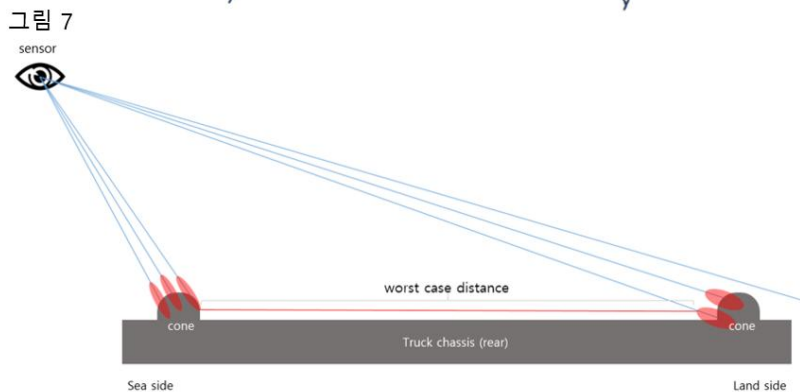
서의 레이저 입사 각도에 따른 오차 범위의 차이이다. 라이더 센서는 전자기파의 직진성으로 인해 빔의 조사 방향에 따라 오차가 두드러지며, 이에 따라 레이저의 입사 각도가 달라지면 오차 분포 양상 또한 변화한다. 그림 7을 통해 본 프로젝트의 특정 조건에서 발생 가능한 편향 오차를 확인할 수 있다. 그림에서 붉은 영역은 조사 각도에 따른 오차 범위의 차이를 나타낸다. 현재 이러한 편향 오차를 개선하기 위한 다양한 방법을 검토 중에 있다.

Unity에서 얻은 시뮬레이션 데이터를 통해 얻었던 것처럼 실제 트럭에서 얻은 데이터로도 성공적으로 트럭 chassis를 찾는 것에 성공하였다. 실제 cone 사이의 거리 측정 오차는 트럭 전방 4 mm 트럭 후방 20 mm 가량 발생하는 것을 파악하였다. 이 두 값의 차이는 후술할 입사각 차이 의해서 기인한 것으로 분석된다. 연산 속도의 경우, 전체 처리 과정은 100 ms 이내에 완료되고, 멀티스레딩(multithreading) 기능을 활용하면 실시간으로 Cone 위치를 정확히 파악하고 시각화할 수 있다.
