**ANDINE GROUPE**  
**Nettoyages et remises en**  
**états des 3 martelieres**

## **RAPPORT D'INTERVENTION**

**N/Réf : 21JBI056**

**OBJET : Nettoyages et révisions des 3 martelières**

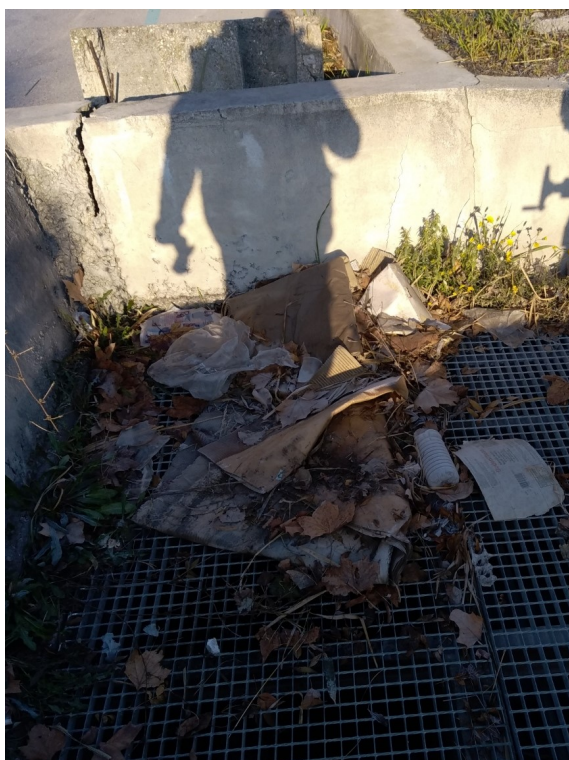
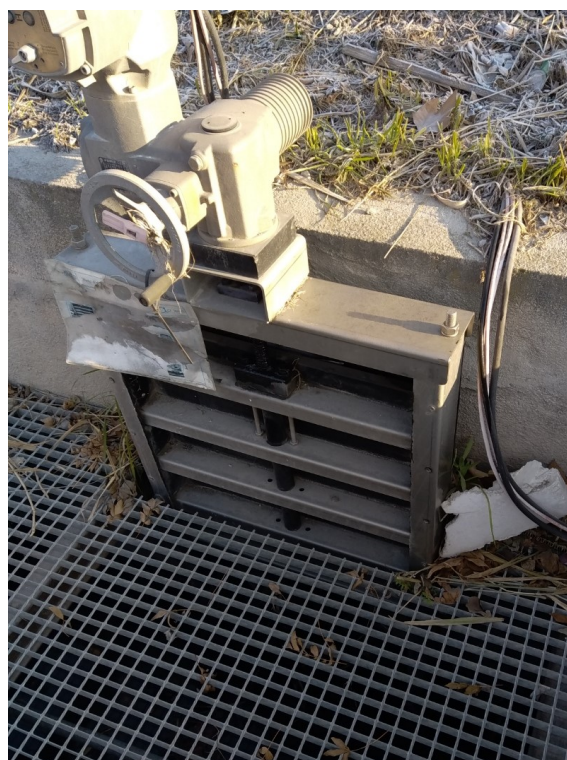
### **Avant intervention**

- Dépose des réducteurs et des éléments des 3 martelieres.
- Dépose des caillebotis pour nettoyage inférieur et supérieur.
- Nettoyage et contrôle complet des éléments déposés.
- Graissage des guides et de l'accouplement entre réducteur et martelieres.
- Remise en état des guides des vannes (toilage au papier).
- Remontage complet des martelieres.
- Essais de fonctionnement concluants.

Prévoir une protection autour de chaque martelieres, en acier ou autre pour éviter d'encombrer les guides des martelières (proposition faite en 2018) toujours à prévoir en 2021.
