PLACA	MBO663	COMBUSTIBLE	GASOLINA	EMPRESA SOLICITANTE	JULIETH ZULUAGA
MARCA	CHEVROLET	SERVICIO	PUBLICO	CIUDAD	BOGOTA, D.C.
CARROCERIA	STATION WAGON	AÑO MODELO	2012	INSPECTOR	PREVIAUTOS
KILOMETRAJE	110587	No DE PUERTAS	5	CODIGO FASECOLDA	01606213
NACIONALIDAD	NACIONAL	No DE CHASIS	3GNAL7EK7CS529240	VALOR FASECOLDA	\$ 37.500.000
TIPO DE CAJA	MANUAL	No DE MOTOR	CCS529240	VALOR ACCESORIOS (+)	\$ 600.000
CILINDRAJE	2384	FECHA INSPECCION	08 SEPTIEMBRE 2022	DESCUENTO POR DAÑOS (-)	\$ 7.500.000
CLASE	AUTOMOVIL	LINEA	CAPTIVA SPORT	VALOR COMERCIAL SUGERIDO	\$ 30.600.000
				VEHICULO	FUERA DE ESTANDAR

REVISIÓN VISUAL

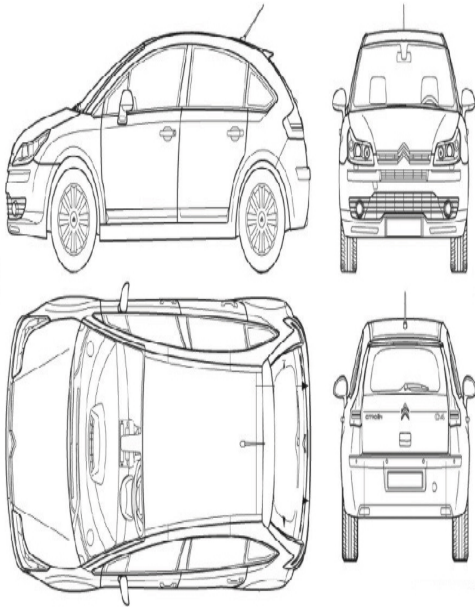
guardafangos_izquierdo	SUMIDO	larguero_capota_izquierda	BIEN REPINTADO
puerta_delantera_izquierda	RAYADO	paral_central_izquierdo	BIEN REPINTADO
puerta_trasera_izquierda	MALA REPARACION	punta_chasis_trasera_derecha	REGULAR
costado_izquierdo	MAL REPINTADO	estribo_derecho	DAÑO MEDIO
tapa_baul_compuerta	MAL REPINTADO	paral_central_derecho	BIEN REPINTADO
stop_derecho	RAYADO	punta_chasis_delantera_derecha	BUENO
costado_derecho	MAL REPINTADO	punta_chasis_delantera_izquierda	BUENO
puerta_trasera_derecha	MAL REPINTADO		
puerta_delantera_derecha	MAL REPINTADO		
guardafangos_derecho	MAL REPINTADO		
bomper_delantero	MAL REPINTADO		
capot	BIEN REPINTADO		
capota	SUMIDO		
farola_izquierda	RAYADO		
farola_derecha	RAYADO

PRESENTA IMPERMEABILIZANTE EN PUNTAS DE CHASIS TRASERAS, MEJORAR ACABADO DE PINTURA
