REPORTE AUTOCLAVE 110 LITROS HORIZONTAL

FECHA: 27 de febrero de 2019

NOMBRE DEL ESTABLECIMIENTO: CONFIA CONTROL

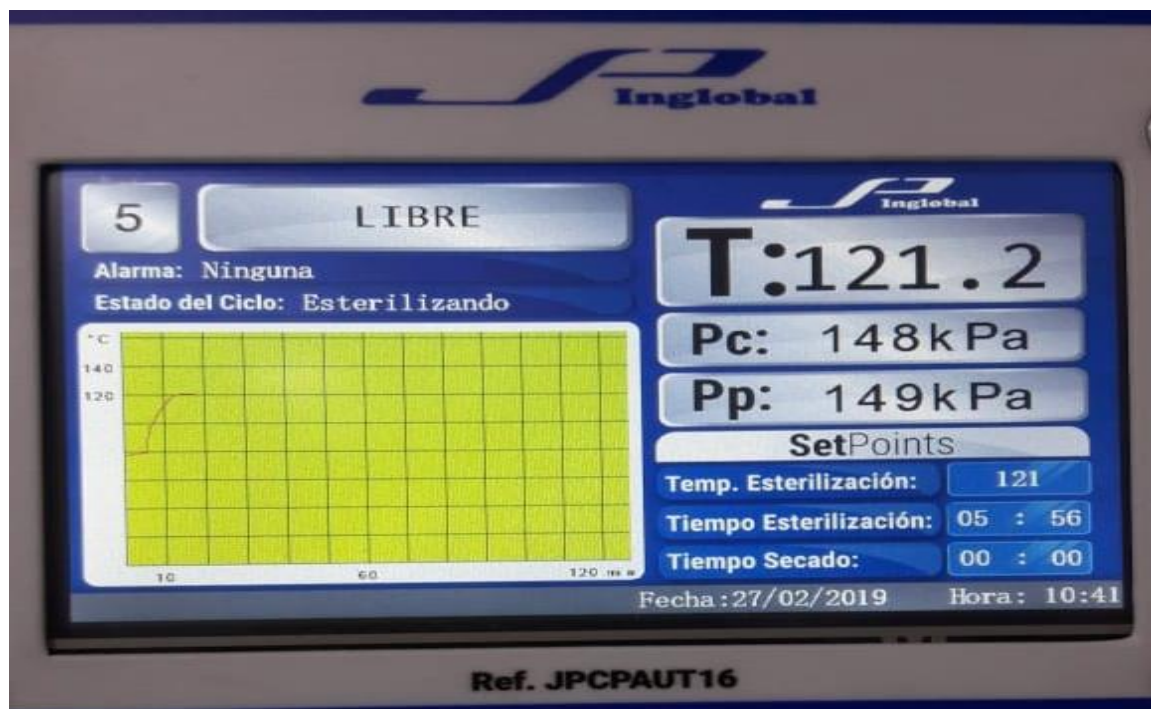
Imagen 1. Autoclave en funcionamiento en Ciclo Libre

En este ciclo tampoco se presentaron los imprevistos reportados por el cliente, como el sonido, subida de presión y temperatura, como se puede observar en la siguiente imagen la autoclave está funcionando correctamente.

Como se puede observar está en un ciclo LIBRE con los parámetros mencionados anteriormente, también se puede apreciar la gráfica presentada sin ninguna alteración durante el proceso correspondiente. Finalizando el ciclo correctamente.

Como medida preventiva se hace la recomendación de colocar el extractor ya que la máquina está situada en un área encerrada, generando un aumento de la temperatura ambiente en el laboratorio. Esto puede llegar a afectar los componentes eléctricos y electrónicos del equipo, además se recomienda revisar el voltaje suministrado, debido a que la variación máxima de voltaje debe estar en un rango de +/-10%.
