崩塌

正在旺企業有限公司 www.rainsave.com.tw

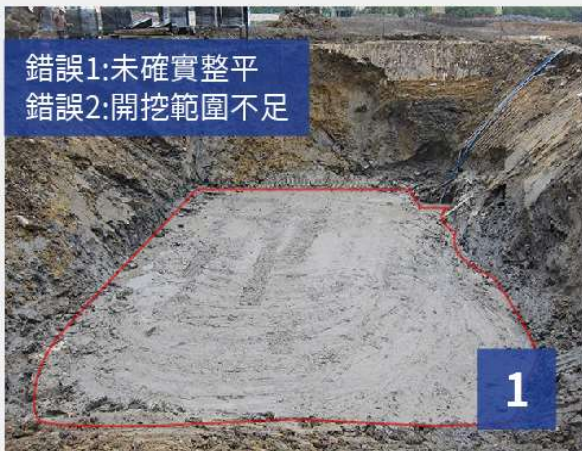
錯誤1:未確實整平
錯誤2:開挖範圍不足

1. 埋設槽體前未確實將地整平，且開挖範圍不足
2. 施作過程中因無法施工，逕自使用木片及木條整平後繼續施工
3. 遇到段差時使用他物整平，且未將凸起物打除、未將凹洞填實

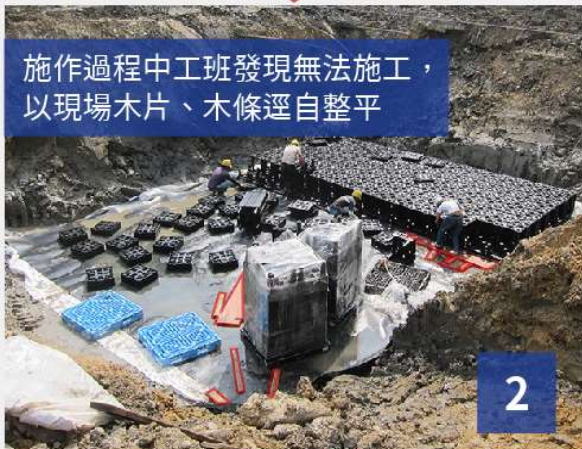
施作過程中工班發現無法施工，
以現場木片、木條逕自整平

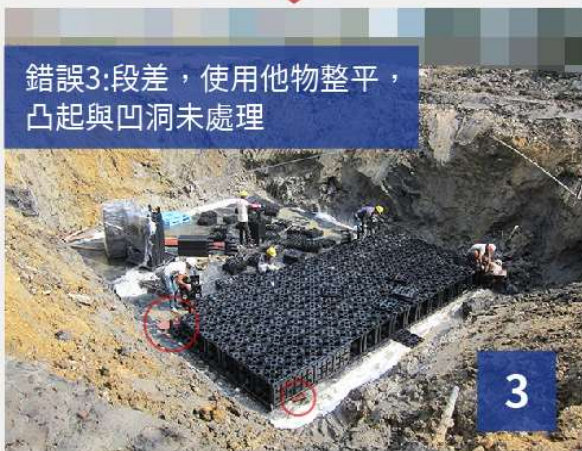
錯誤3:段差，使用他物整平，
凸起與凹洞未處理

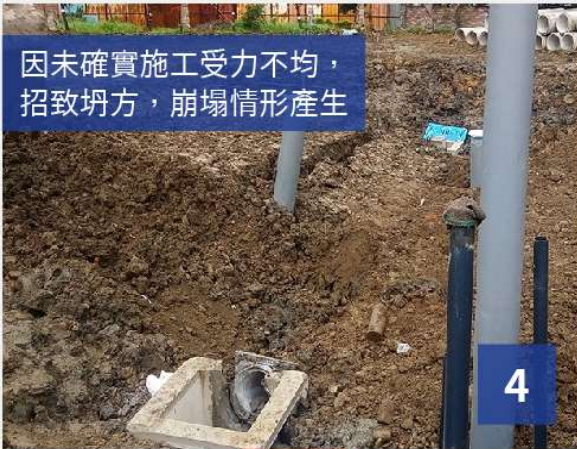
崩塌

因未確實施工受力不均，
招致坍方，崩塌情形產生

- 4. 未確實施工導致受力不均
- 5. 災後處理：開挖後重新埋設
- 6. 垃圾清運
